IL CONSOLIDAMENTO STRUTTURALE

Criteri ,tecniche e cantieri

LA DIAGNOSTICA STRUTTURALE

Giancarlo Maselli S.r.l.

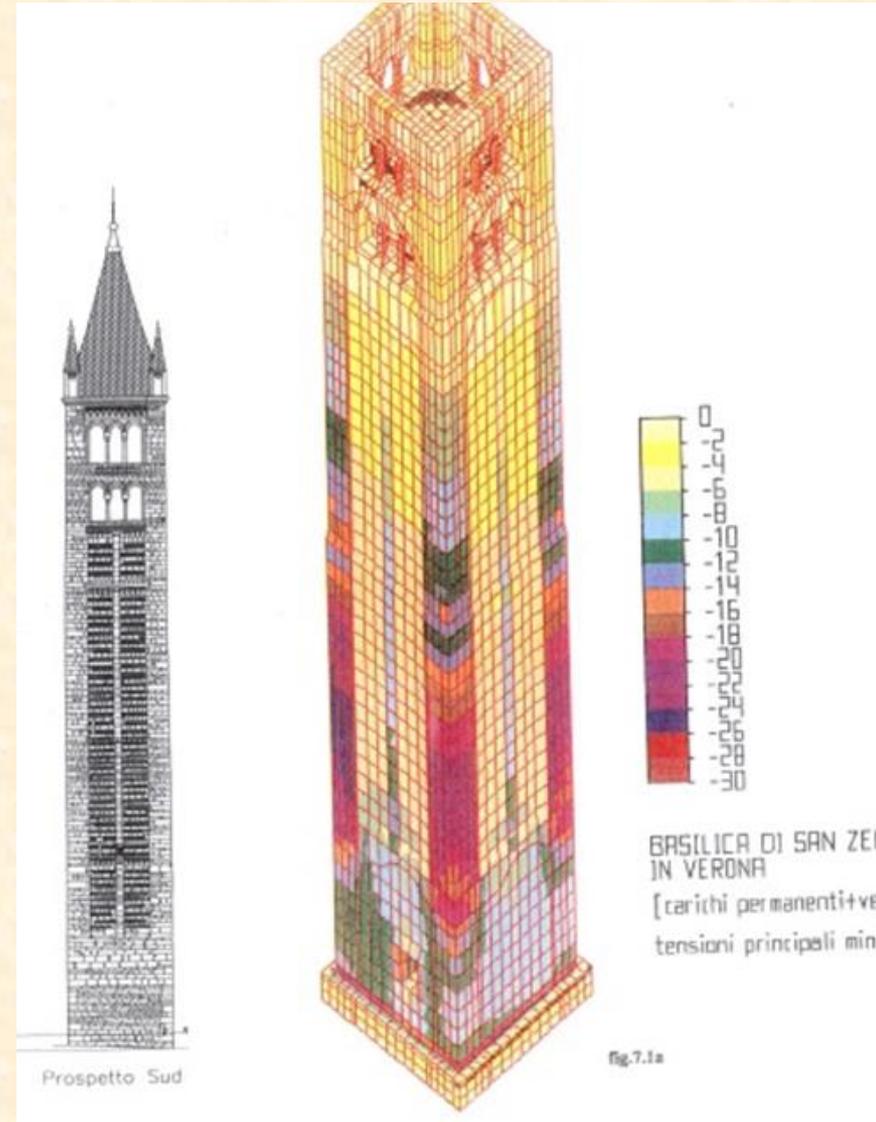
CAMPANILE DELLA CHIESA SAN ZENO DI VERONA 1996

NEGLI ANNI DELLO SVILUPPO DEL RECUPERO RESTAURO RIUSO EDILIZIO, IL CONSOLIDAMENTO STRUTTURALE ERA UNA ATTIVITA' SETTORIALE IN BASE ALLE PROBLEMATICHE MANIFESTATE DALLA STRUTTURA (ESEMPIO CAMPANILE DI SAN ZENO VERONA CON CEDIMENTO DI UN ANGOLO STRUTTURALE ALLA BASE PER ROTTURA MATERIALE)

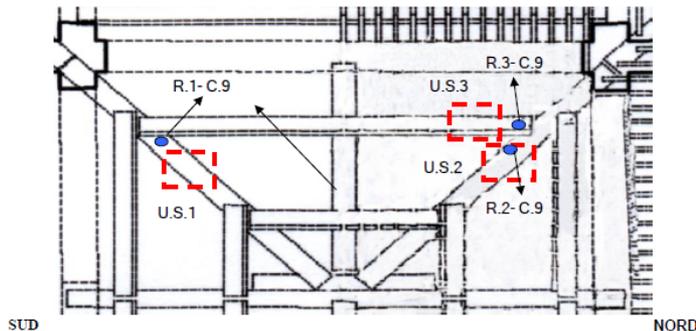
La terza è composta da legno nuovo tipo abete rosso, con sezione quadrata ad angoli smussati.
Fessurazione a ramo unico su tutta la trave
Travetti sostituiti in buone condizioni

2-MAPPATURA DEL DEGRADO CON FESSURAZIONE UNICA

3-GIUDIZIO FINALE : TERZERA IN OTTIMO STATO CONSERVATIVO

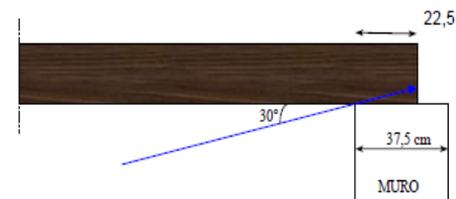
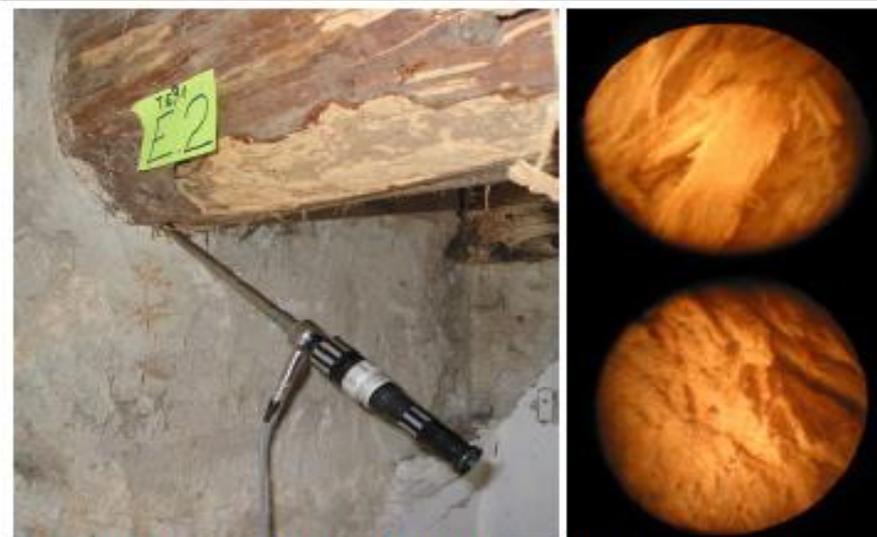
strumentazione:	localizzazione:
NAMICON WGE sonda rig. d.8mm ob.0°-100°/90°60°	APPOGGIO NORD TERZERA T 13

foto 1 trave normale
foto 2 fine appoggio

- Resistenza alla perforazione: buona A-a tratti zone piu' tenere
- Stato di conservazione: legno vecchio - tipo rovere degradato superficialmente
- Profondità appoggio: $26 \text{ cm} \times \cos 30^\circ = 22,5 \text{ cm}$

NOTE: fibra liscia e compatta con tratti di zone tarlate

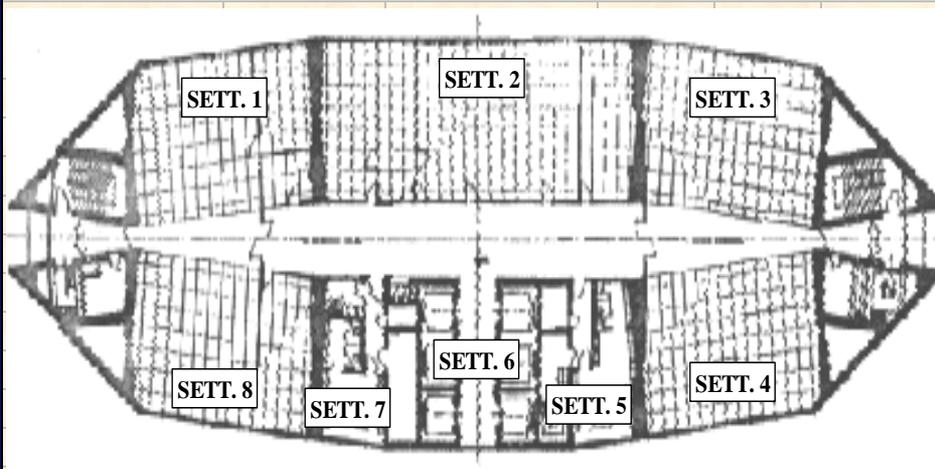
LATO PIAZZA DUCA D'AOSTA

SETTORE	LATO	N° FINESTRE CONTROLLATE	FINESTRE EFFICIENTI	FINESTRE DIFETTOSE	% FINESTRE DIFETTOSE
1	PIAZZA	5	0	5	100%
2	PIAZZA	9	0	9	100%
3	PIAZZA	5	0	5	100%
4	VIA FILZI	5	0	5	100%
5	VIA FILZI	2	1	1	50%
6	VIA FILZI	2	0	2	100%
7	VIA FILZI	2	0	2	100%
8	VIA FILZI	5	0	5	100%
TOTALE		35	1	34	97.5%

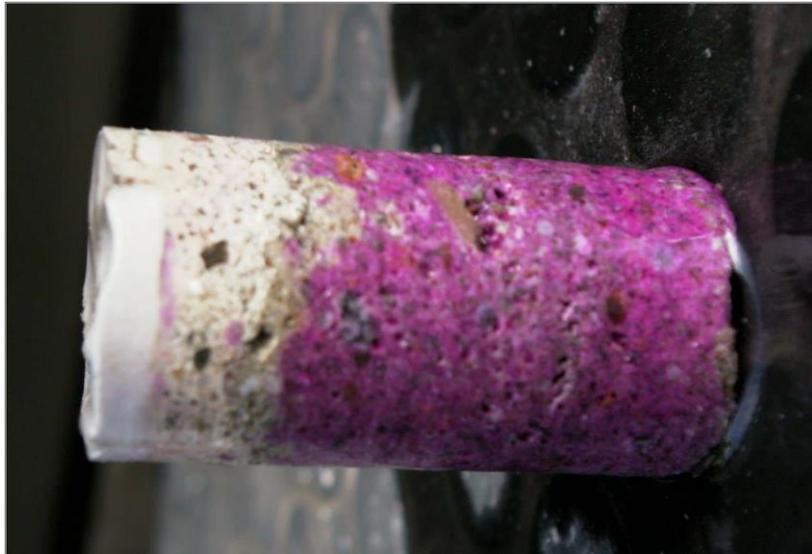
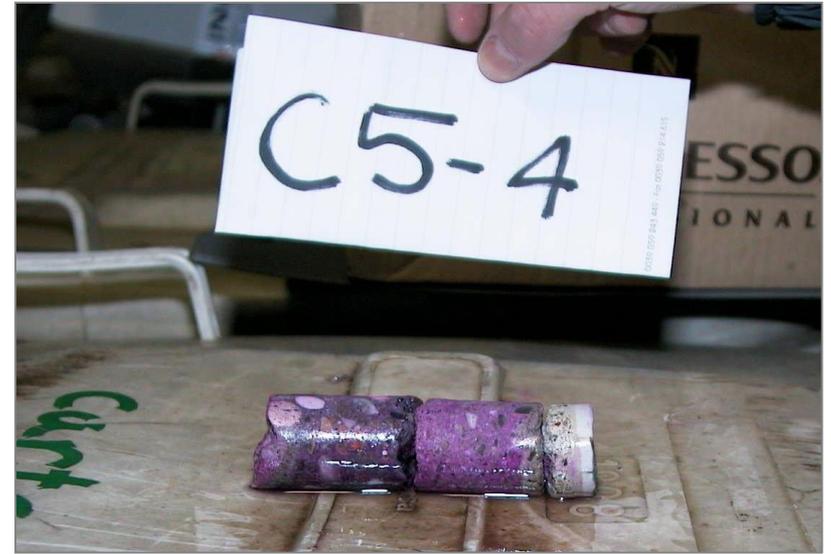
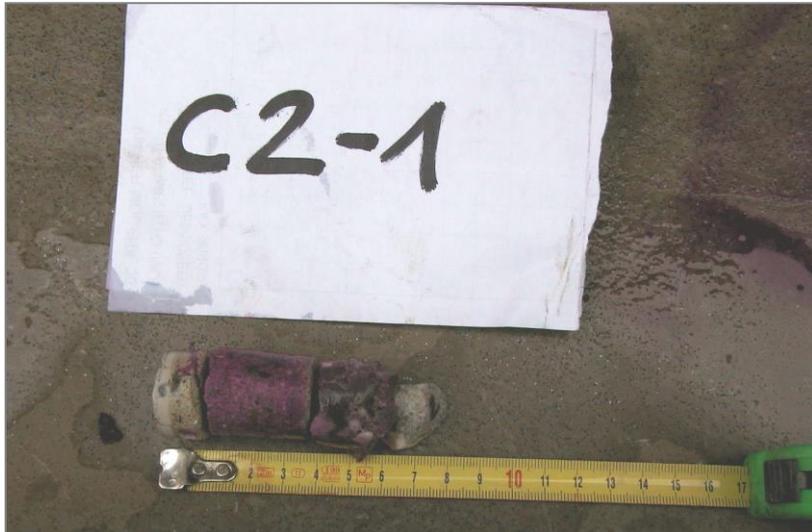
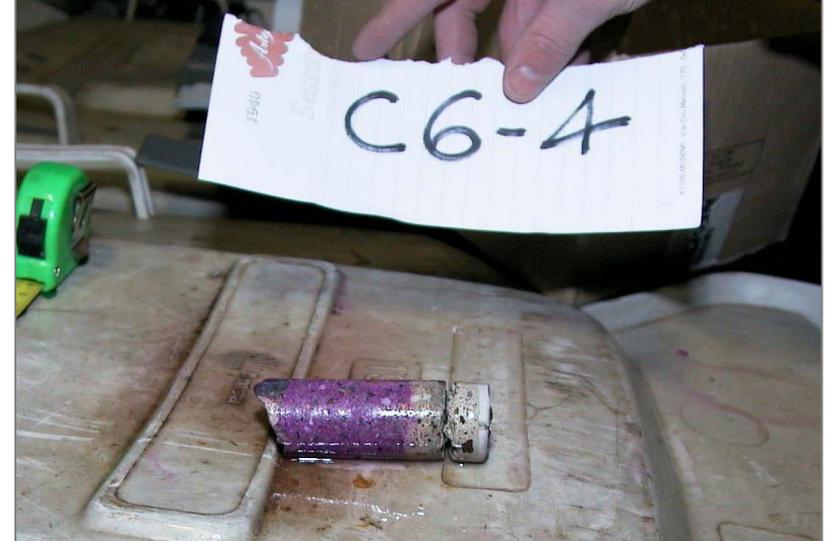
Foto di carote con calcestruzzo carbonatato

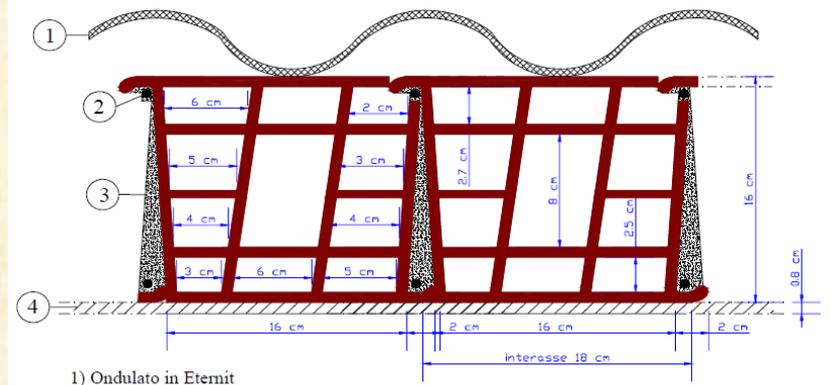
SAGGI ESPLORATIVI A SOFFITTO	PROVA S.03
-------------------------------------	-------------------

UBICAZIONE: saggio eseguito dal primo piano sulla copertura a centro arco (C.01)

- 1) Ondulato in Eternit
- 2) Ferri Ø 6 lisci - ossidati
- 3) Getto integrato
- 4) Intonaco

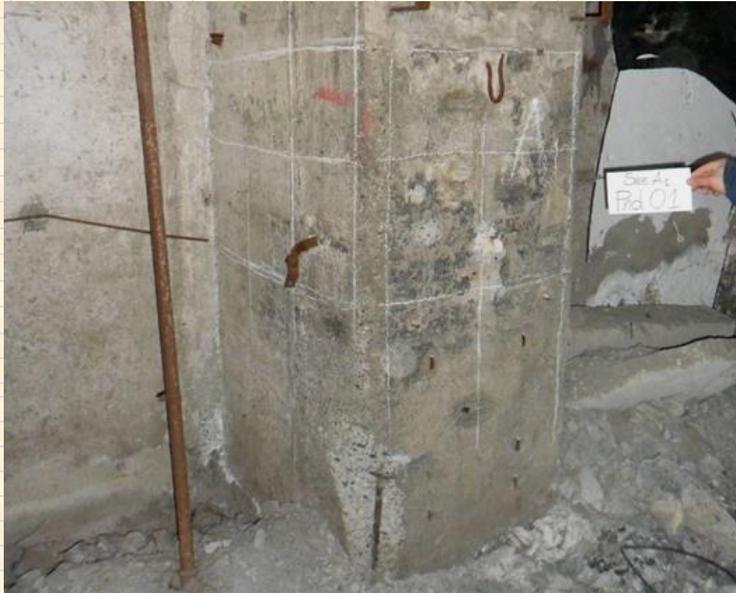
elemento: Sez. A1 - posizione 1 - pilastro in cls - quota + 50 cm. ÷ + 180 cm.

Analisi ultrasonica (UNI EN 12504-4)				Analisi visiva		
Punti	S mm	T us	VEL. m/s	Note		
1 - 1'	700	428,7	1633	Cls con presenza di grossi inerti Ferri e Staffe ossidati Potenziale di corrosione Valore minimo: -379 mvolt. Valore massimo: -246 mvolt. Campioni prelevati - Profondità di carbonatazione (UNI 9944) A 55 mm. B 55 mm. C 55 mm. Resistenza Rc: 1) PULL-OUT 18 MPa 2) SON-REB N.C. MPa 3) PROVA LAB. - MPa Indice sclerometrico (UNI EN 12504-2) Valore minimo 26 Valore massimo 34 MEDIA 29,8 DEV. STAND. 2,55		
2 - 2'	700	420,2	1666			
3 - 3'	700	390,6	1792			
4 - 4'	700	441,4	1586			
5 - 5'	700	416,7	1680			
6 - 6'	700	402,8	1738			
7 - 7'	700	383,4	1826			
8 - 8'	700	375,2	1866			
9 - 9'	700	356,9	1961			
10 - 10'	700	412,6	1697			
Velocità media ultrasonica (Vm):				1744 m/sec.		
Deviazione standard:				115,91 m/sec.		
Modulo elastico				6784 Mpa		
Pull-Out (UNI EN 12504-3)				A 130 bar		
				B 60 bar		
				C 80 bar
