RESTAURO DI INTONACI E PIETRE

I lavori di manutenzione straordinaria ai Belvedere Nord e Sud nei giardini di Villa La Regina a Torino

OGGETTO | Manutenzione straordinaria dei Belvedere Nord e Sud e del Padiglione Solinghi di Villa La Regina

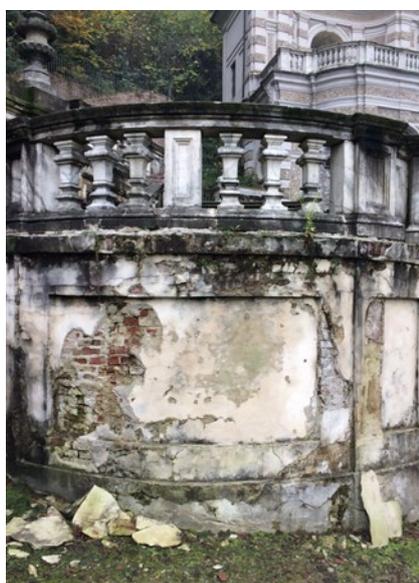
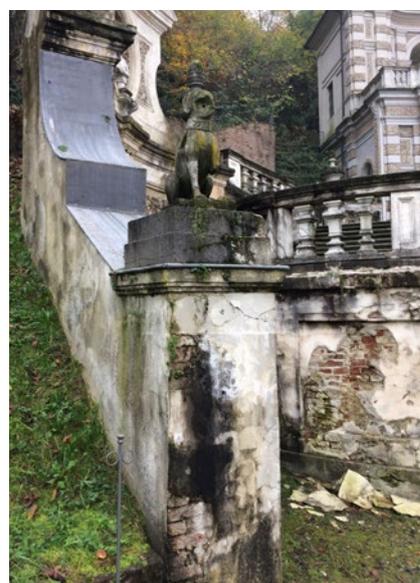
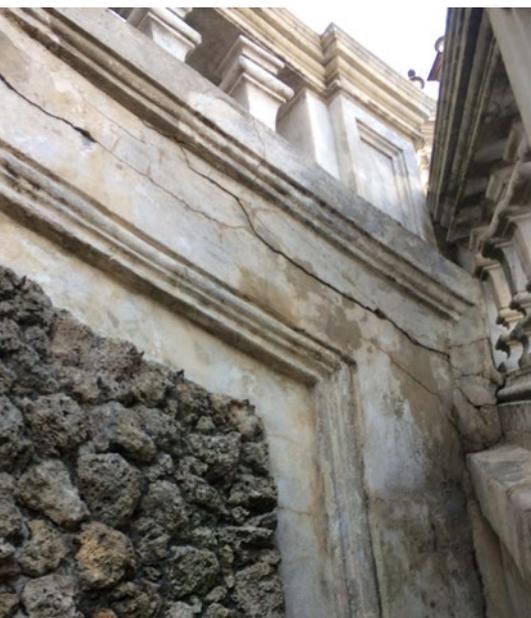
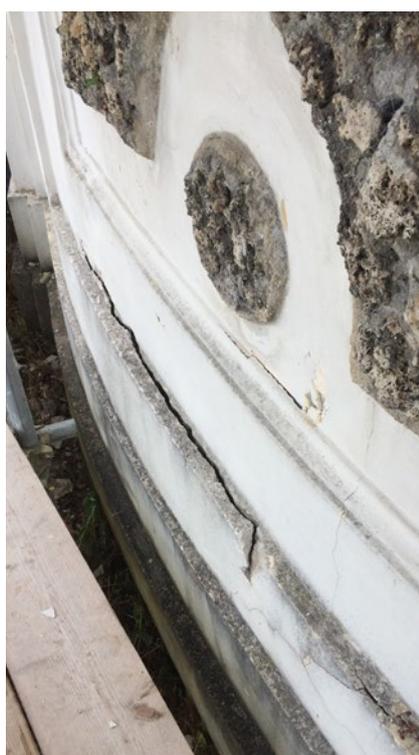
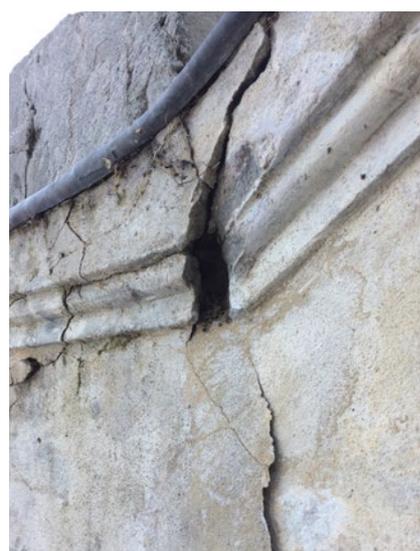
Degrado di intonaci e pietre.

Sono evidenti depositi di patina biologica, depositi coerenti diffusi a tutta la superficie e lacune dell'intonaco con il laterizio sottostante in evidenza"

Nelle foto sotto sono evidenti: polverizzazione degli strati superficiali, stuccature inidonee, cavillature e fessurazioni, alterazioni cromatiche degli strati di finitura. Inoltre presenza di lesioni profonde e spancamenti degli intonaci.

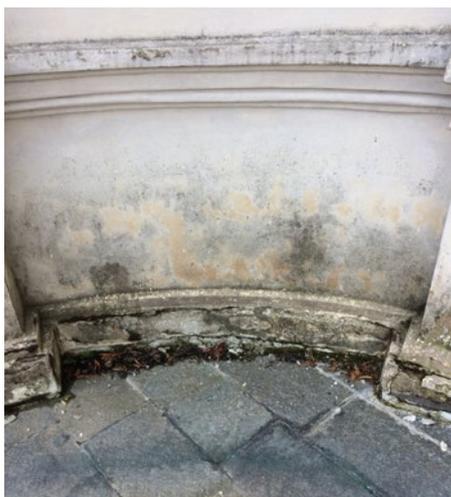
Patina biologica e alterazioni cromatiche
dovute alla presenza di depositi superficiali
coerenti.

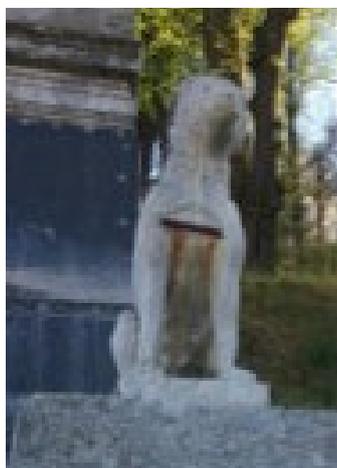
Statua di cane al belvedere Nord
E' evidente l'elemento metallico ossidato che
ha causato la colatura di ossidi di ruggine
macchiando la superficie lapidea della statua.

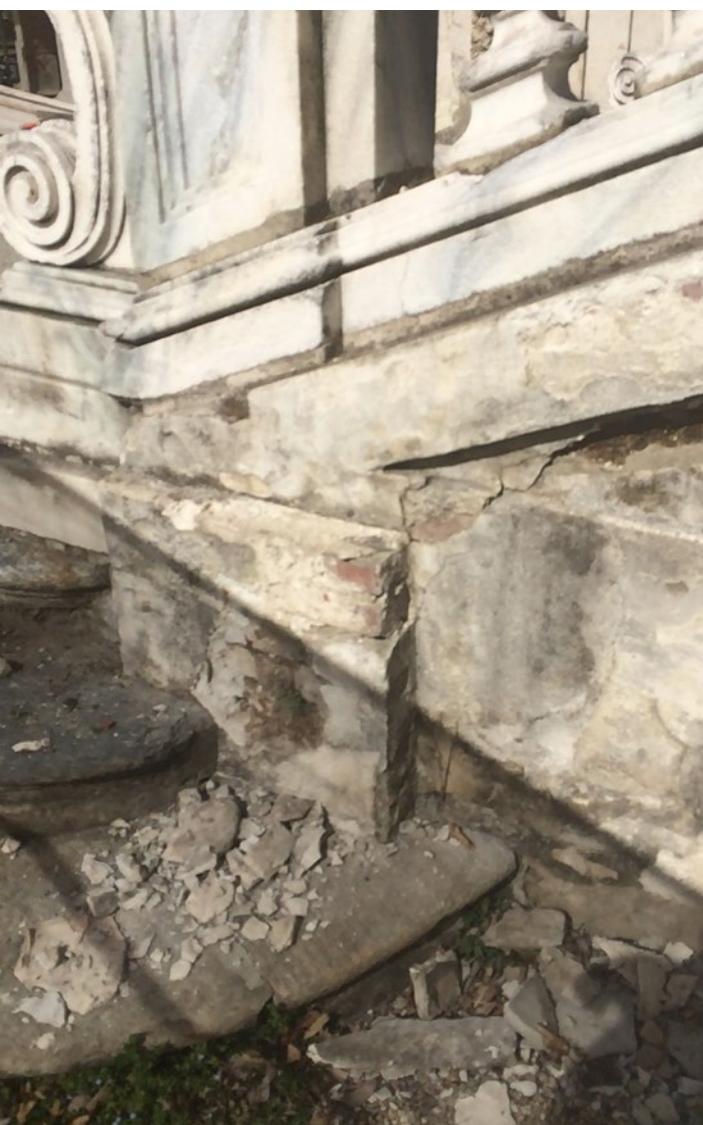
Distacchi degli intonaci e messa in luce del paramento
murario di supporto.

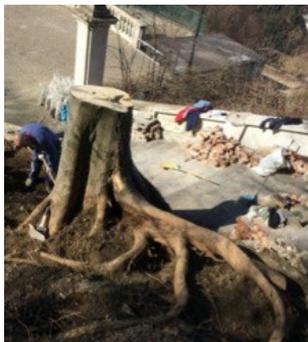
Danni strutturali a causa della vegetazione

L'apparato radicale aveva, infatti, gravemente danneggiato la balastra a tal punto da procedere con la demolizione della porzione centrale e al suo ripristino successivamente alle operazioni di consolidamento.

La prima lavorazione effettuata è stata quella relativa all'abbattimento dell'albero (Celtis) a destra del parapetto della scala verso il "viale dei Carpini".

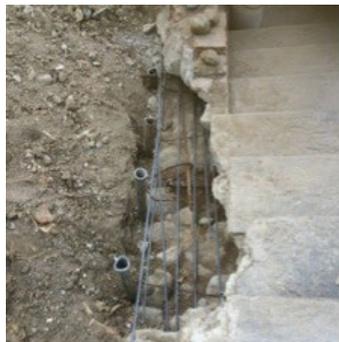
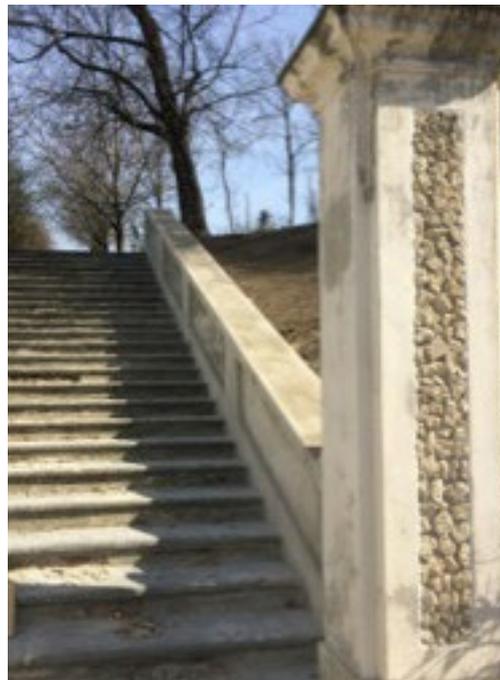
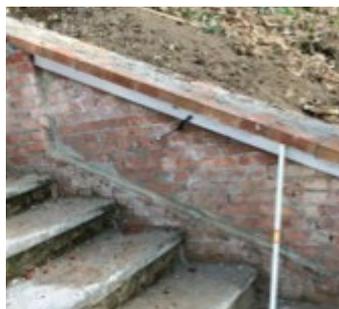
Pulitura di patina biologica estesa e depositi

Le superfici sono state trattate mediante applicazione a spruzzo di biocida del tipo Benzalclonio Cloruro. Per la pulitura delle superfici dai depositi coerenti e incoerenti, effettuata con varie modalità scelte in base alla tenacità dei depositi e alle caratteristiche materiche delle superfici, si è operato con pulitura mediante idropulitrice a bassa pressione, oppure con applicazione di impacchi di carbonato d'ammonio che sono stati lasciati agire per tempi graduati, alcune volte prolungati.

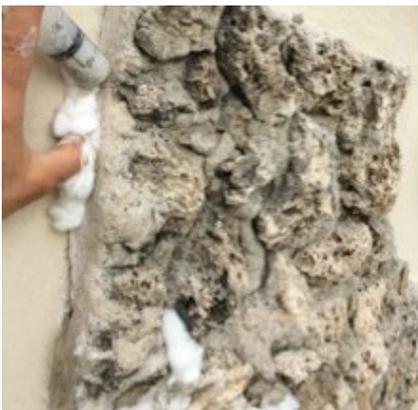
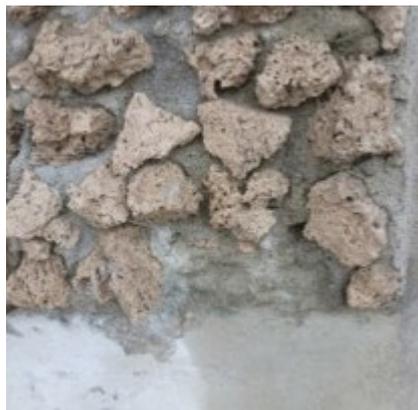
Decorazione plastica "a mursi"

Nelle parti mancanti è stata reintegrata attraverso la stuccatura delle lacune. Si è provveduto, inoltre, alla verifica della stabilità degli elementi in pietra e la conseguente riadesione degli stessi al supporto in caso di labilità.

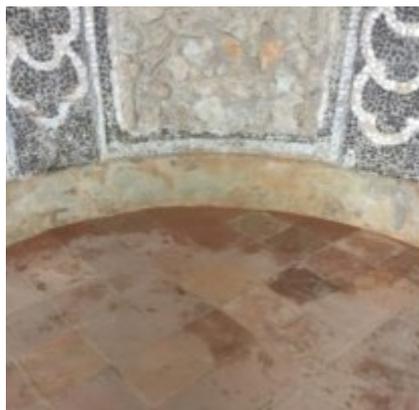
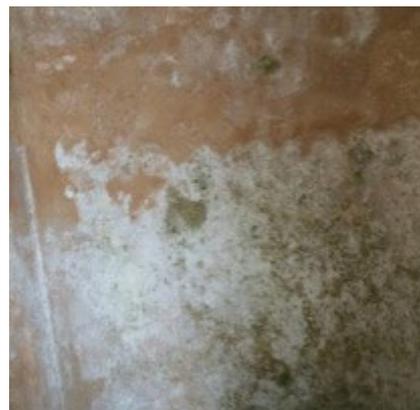
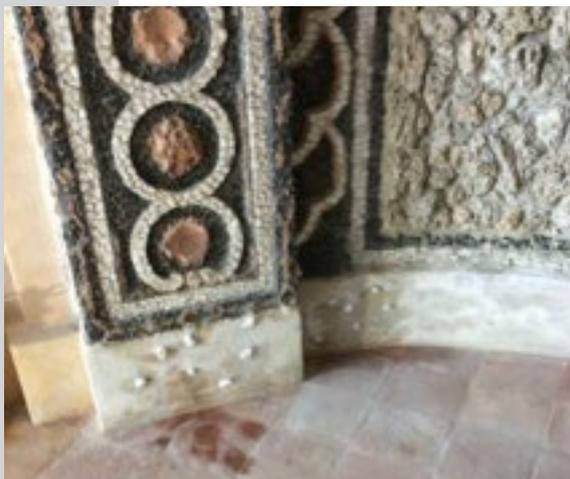
L'elevata presenza di umidità interna aveva prodotto le tipiche forme di degrado: estesa patina biologica in corrispondenza sia della pavimentazione in cotto sia delle pareti, oltre alla presenza di sali localizzata nella porzione medio bassa delle superfici verticali. La decorazione interna della nicchia presentava depositi incoerenti come polvere, terriccio, deiezioni animali. La decorazione "a morsi" era caratterizzata in alcuni punti da discontinuità dovute alla mancanza di tasselli lapidei.

Umidità di risalita e degrado intonaci

Le patine biologiche sono state trattate con biocida mentre le efflorescenze saline con impacchi a base di sepiolite lasciati agire per tempi lunghi. Le porzioni di finitura ad intonaco decoesi e distaccati dal supporto murario sono stati consolidati con iniezioni di malta fluida del tipo Ledan TA1 e Ledan TA2 previa foratura della superficie da trattare al fine di facilitare il deflusso del prodotto consolidante all'interno della cavità. La superficie trattata prima del ripristino attraverso la stuccatura dei punti di iniezione.

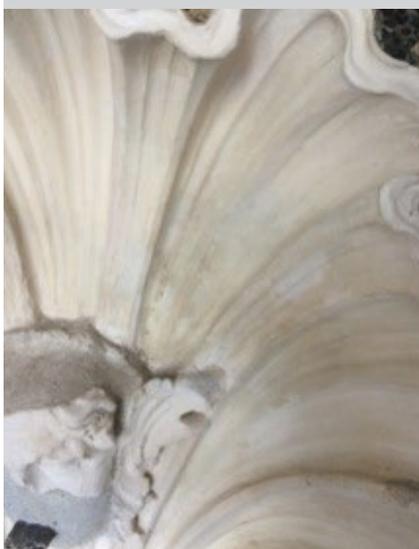
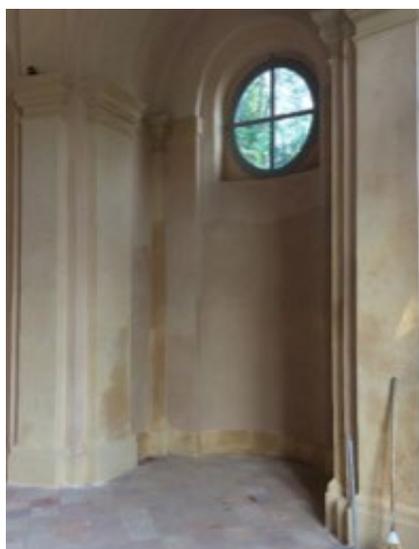
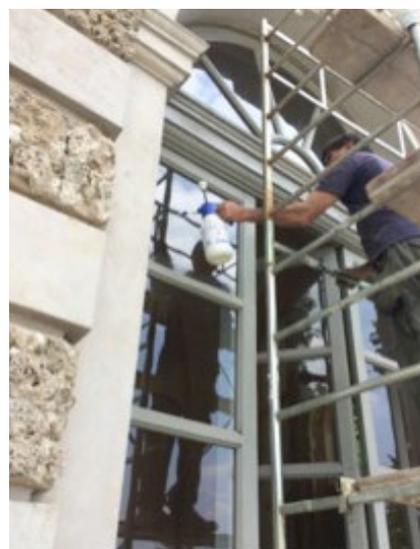
Conchiglia decorativa della nicchia

La pulitura a secco è stata seguita da un trattamento con tensioattivi.

Tonalizzazione delle superfici del Padiglione e sistemazione dei serramenti lignei.
