*Percorso Ricostruzione
Emilia 2012*

SAN GIUSEPPE DEI FALEGNAMI A ROMA UN RESTAURO DI SCUOLA

Giovanni Carbonara
Professore emerito di Restauro architettonico,
Università degli Studi di Roma "La Sapienza"

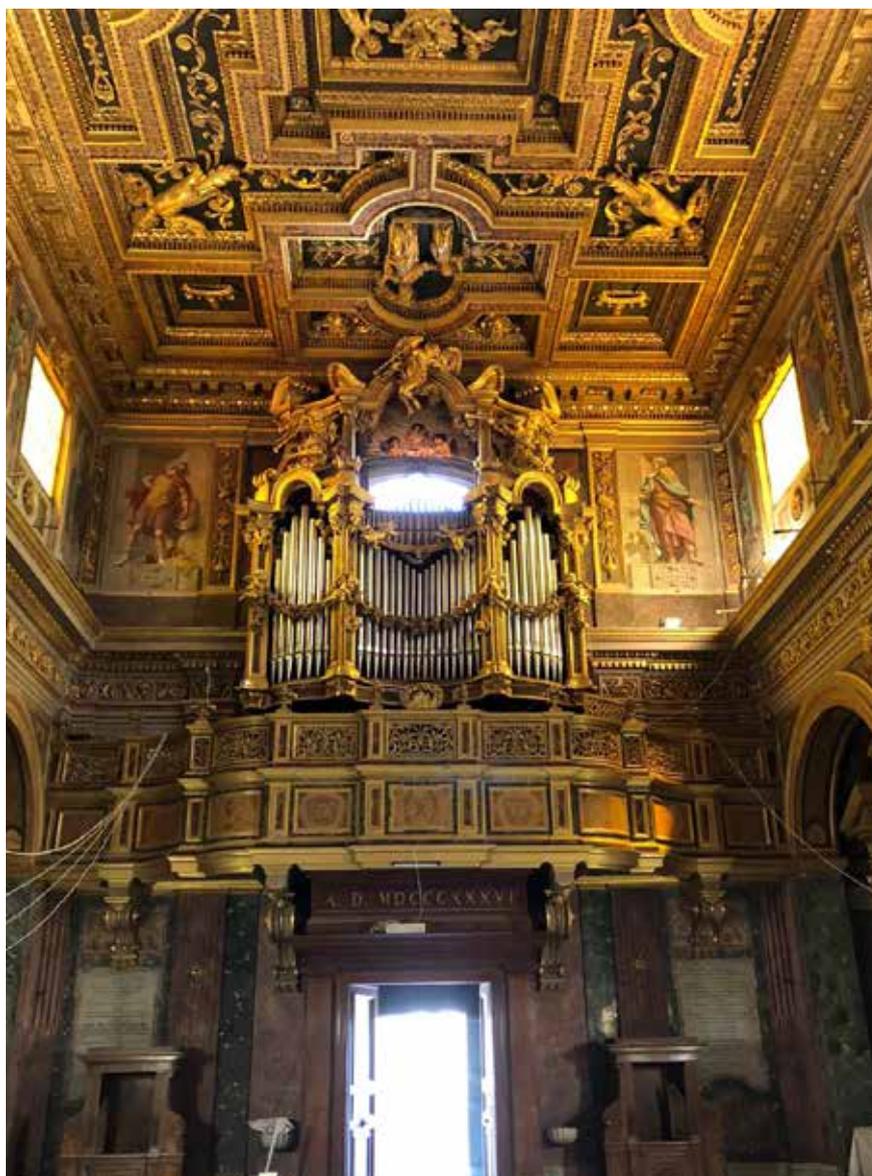
IN APERTURA_Vista interna della chiesa, verso l'ingresso, a restauri quasi ultimati (2020).

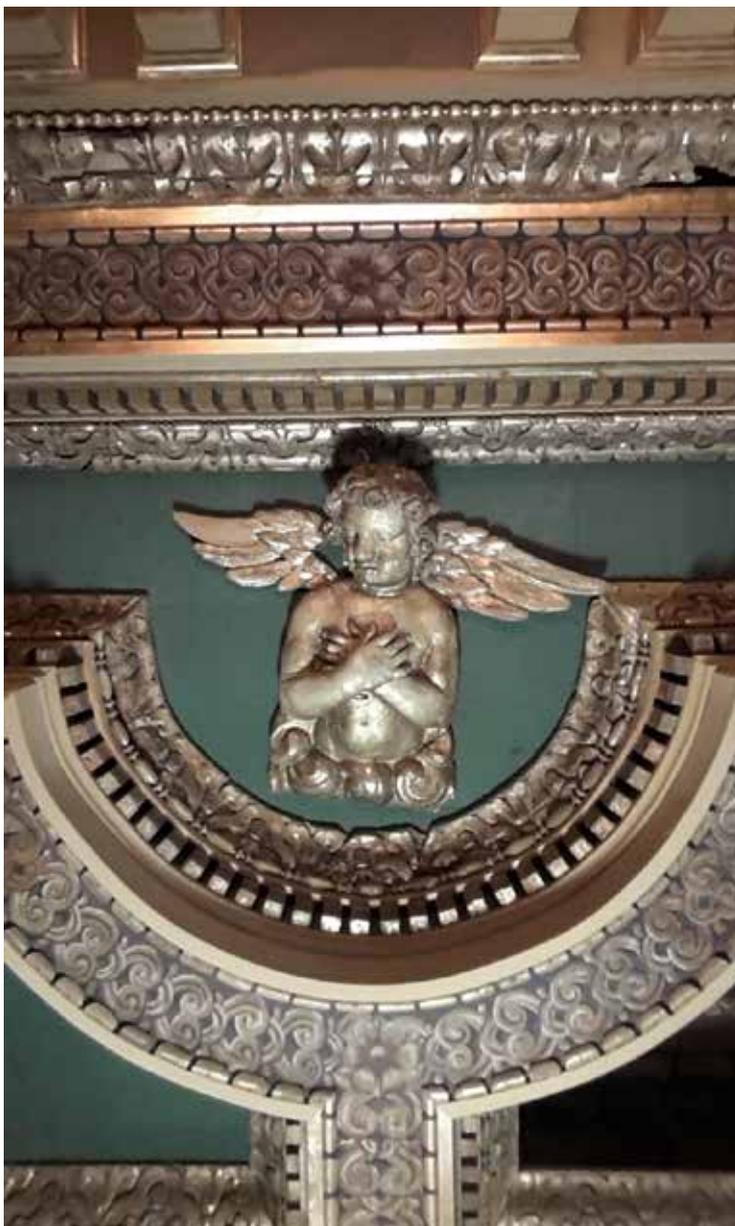
1. Decorazione seicentesca del soffitto della chiesa dopo il restauro (2020).

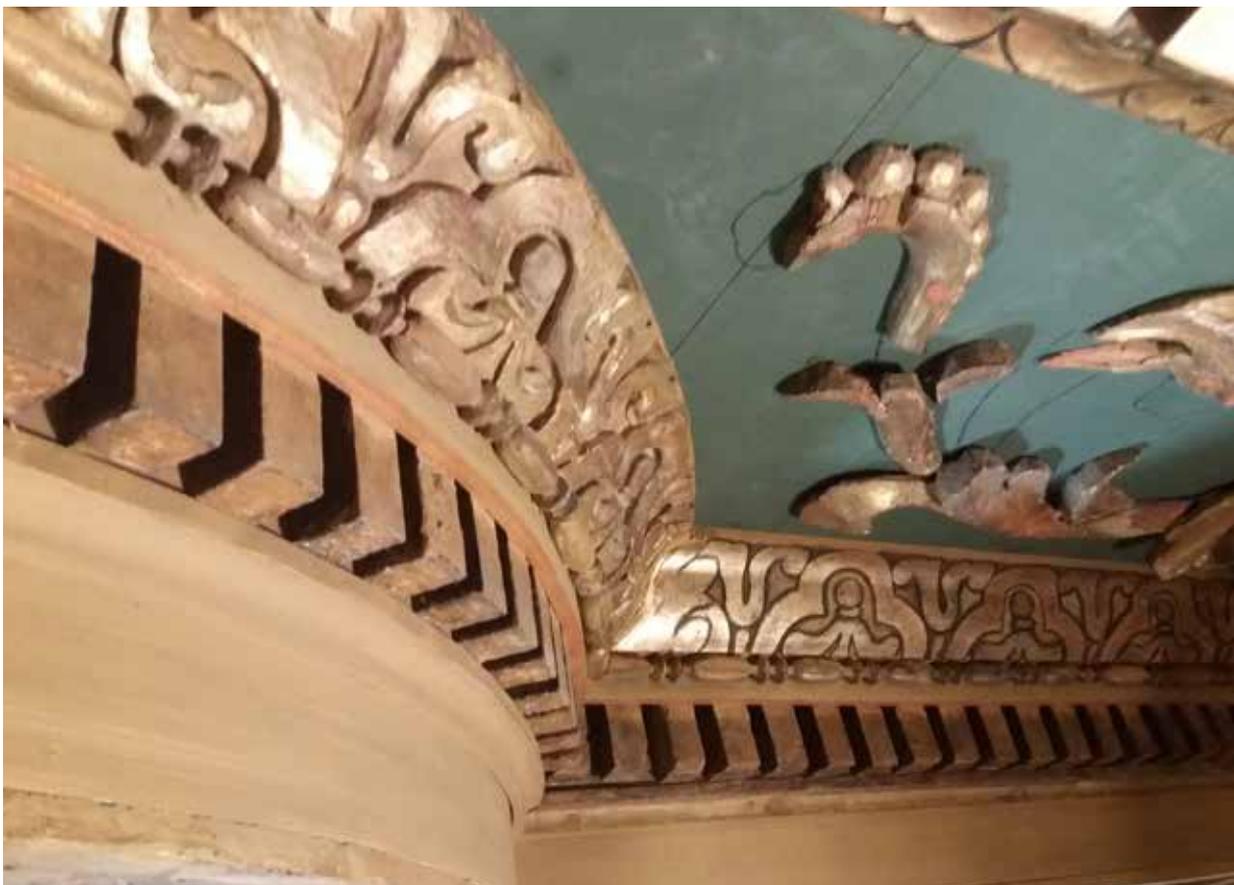
2. Accostamento di parti lignee decorate, antiche e di restauro, e ricomposizione in corso di altri pezzi (foto Natália M. Vieira-de-Araújo, 2020).

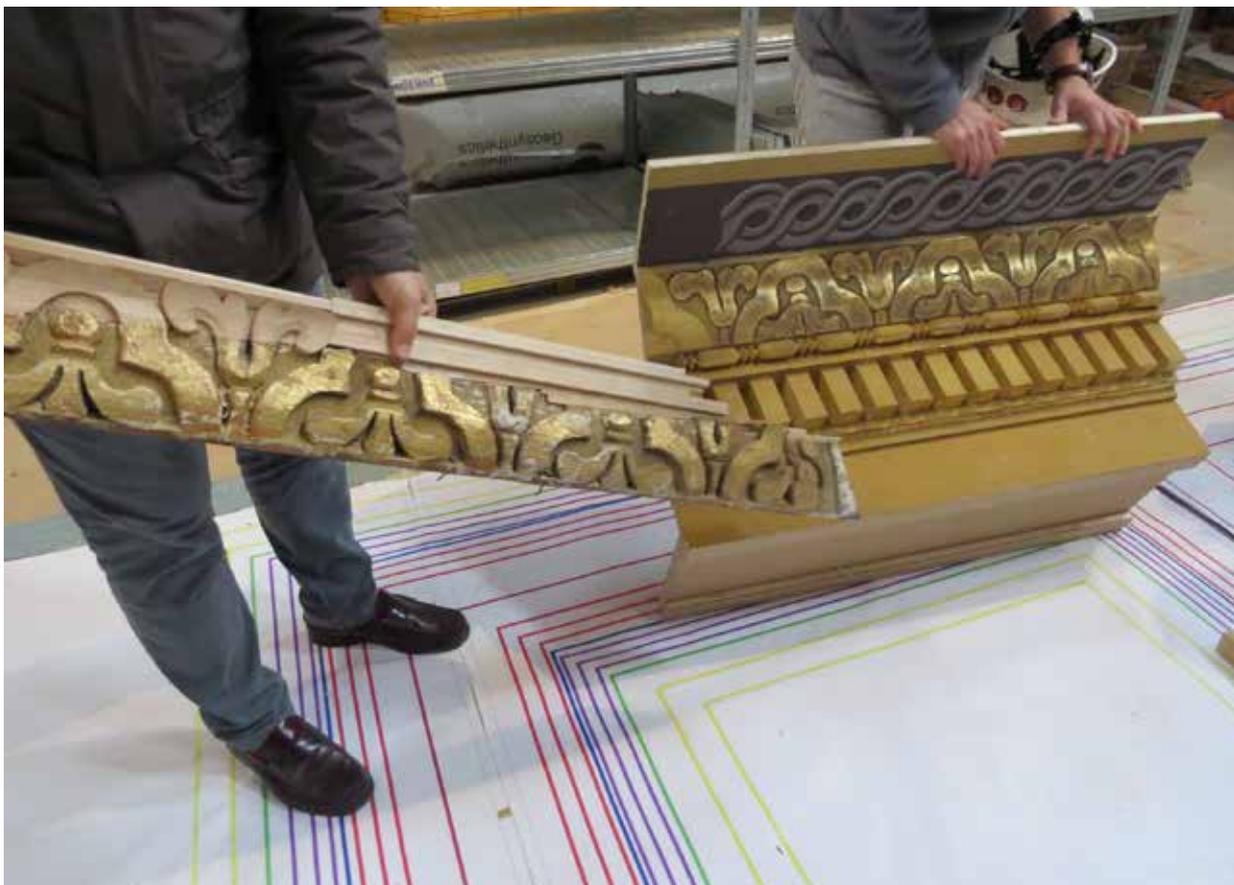
3. Parti antiche a rilievo, parzialmente reintegrate, e parti nuove in forme semplificate (foto Natália M. Vieira-de-Araújo, 2020).

Analizzata da vicino essa ha denunciato la presenza di più manutenzioni e di un appesantimento dei colori (dei fondi di alcuni cassettoni, prima verde chiaro e poi verde più scuro, ed anche delle parti color dell'oro), tutti collocabili, per via documentaria e grazie anche ad una firma rinvenuta, nell'ultimo quarto del XIX secolo. Questa circostanza, interagendo con le scelte ricostruttive e reintegrative, ha posto ulteriori problemi di metodo. Si è dovuto ragionare, prima, sul livello di pulitura da adottare per la parte superstite, si da alzare un po' di tono i sordi colori attuali, infiacchiti dalle mani di tempera ottocentesche, onde recuperare almeno una suggestione della brillantezza e leggerezza seicentesche (figura 1). In effetti, l'Ottocento aveva appesantito e reso opaco il tessuto cromatico antico ma non ne aveva tradito la sintassi; da qui la scelta di operare interventi minimi ed una particolare cura riservata al trattamento delle parti di sutura e mediazione fra antico e nuovo (figura 2). Il problema, inoltre, si poneva non solo in termini di colore ma anche di lavorazione plastica e decorativa delle cornici e degli intagli lignei di più ampia reintegrazione; vale a dire di quei pezzi nuovi (destinati a sostituire ciò che si era irrimediabilmente perduto) i quali non sono stati proposti ripetendo pedissequamente il modello antico, pur disponibile, ma solo accennandone efficacemente la resa visiva e gli effetti chiaroscurali, con una modalità di semplificazione della forma e, parallelamente, di sua vivacizzazione tramite un gioco pittorico di chiari e di scuri, di luci e di ombre (figura 3).

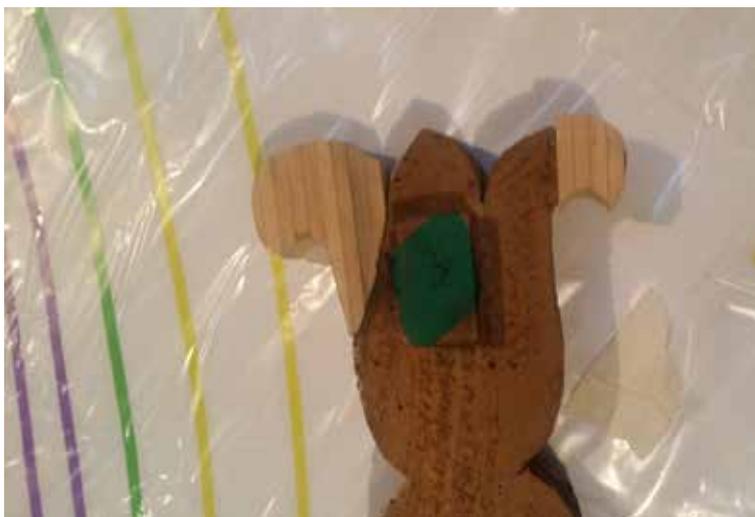
4. Dettagli di un reintegrazione lignea a listelli, rispondente ad un concetto di 'rigatino' brandiano ed anche meglio adattabile ai pezzi originali danneggiati (2019).
