IL CONSOLIDAMENTO STRUTTURALE

Criteri ,tecniche e cantieri

LA DIAGNOSTICA STRUTTURALE

Giancarlo Maselli S.r.l.

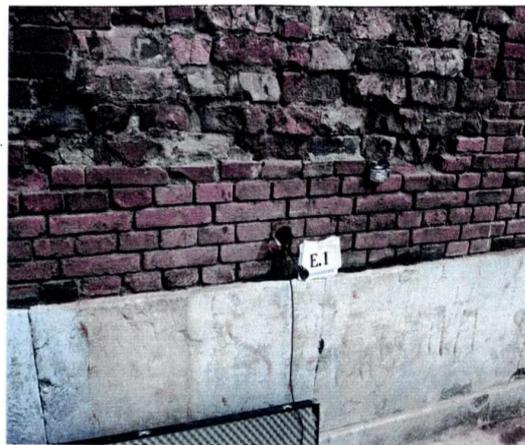
data: giu-98
PROVA E1

cm.	DESCRIZIONE CRITICO-VISIVA
0-23	muratura in mattoni e malta ordinata
23-43	muratura con pezzi di mattone disposizione più disordinata
43-225	sacco interno costituito da malta a matrice grossolana, conci di lapidei calcarei e frequenti pezzi di mattone; i vuoti presenti sono di estensione limitata
225-254	muratura in mattoni
254-280	riempimento incoerente formato terriccio, pezzi mattone, cenere e carboni

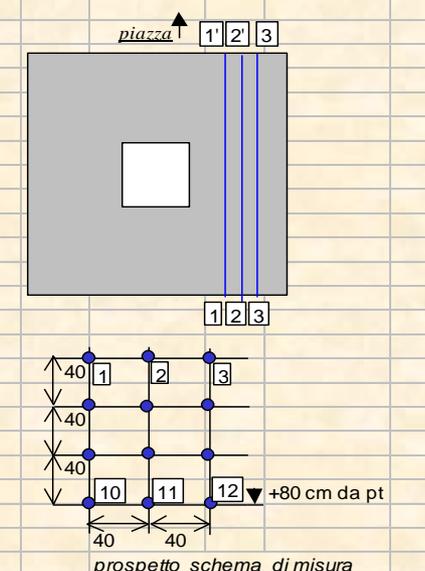
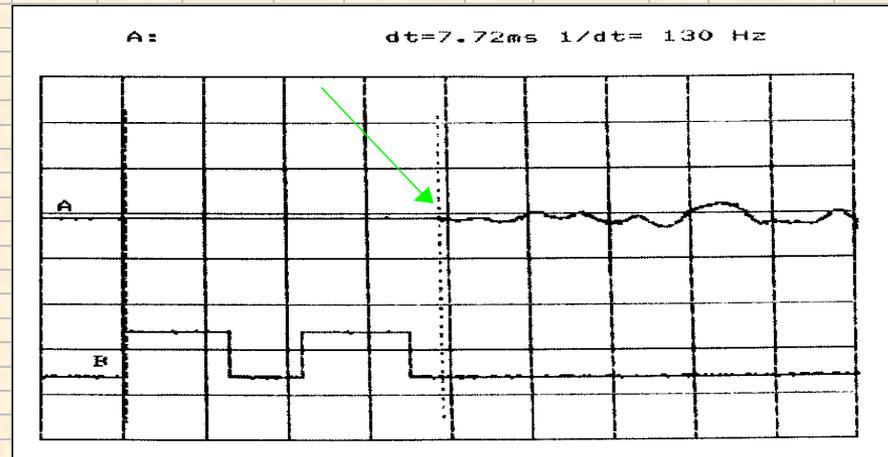
PIAZZOLA S2

punti	Tempo (t.sec)	Spazio (cm)	Velocità (m/sec)	note
1-1'	7140	620	868	
2-2'	7460	620	831	
3-3'	7440	620	833	
4-4'	7200	620	861	
5-5'	7720	620	803	
6-6'	7040	620	881	
7-7'	6420	620	966	
8-8'	5800	620	1069	
9-9'	6300	620	984	
10-10'	5480	620	1131	
11-11'	5240	620	1183	
12-12'	4920	620	1260

$V_m = 973$ m/sec
 $Dev.St = 154$ m/sec

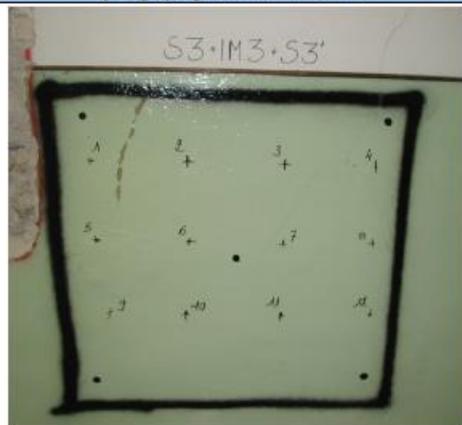
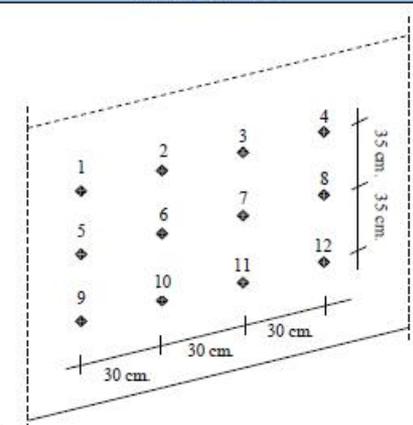
PROVA S.3

Velocità media 786 m/sec.

Deviazione standard 306 m/sec.

943 m/sec.

Il valore "K", pari a 1,2, è stato ricavato da un'indagine per la taratura delle velocità soniche per verificare le variazioni di velocità nel caso in cui l'intonaco fosse distaccato come in S.3.

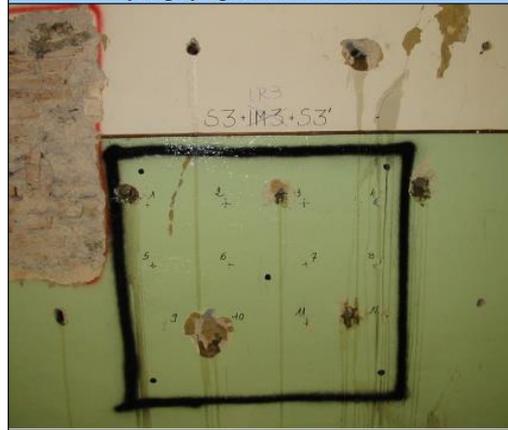
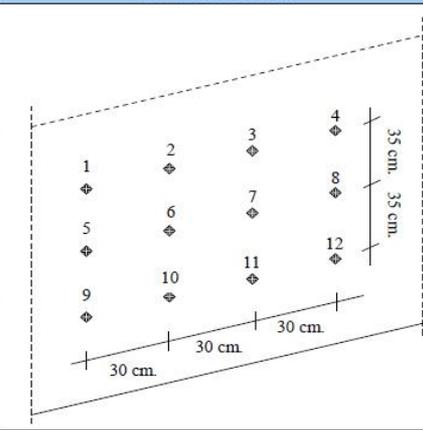
PROVA S.3'

Velocità media 1469 m/sec.

Deviazione standard 664 m/sec.

1765 m/sec.

Il valore "K", pari a 1,2, è stato ricavato da un'indagine per la taratura delle velocità soniche per verificare le variazioni di velocità nel caso in cui l'intonaco fosse distaccato come in S.3.

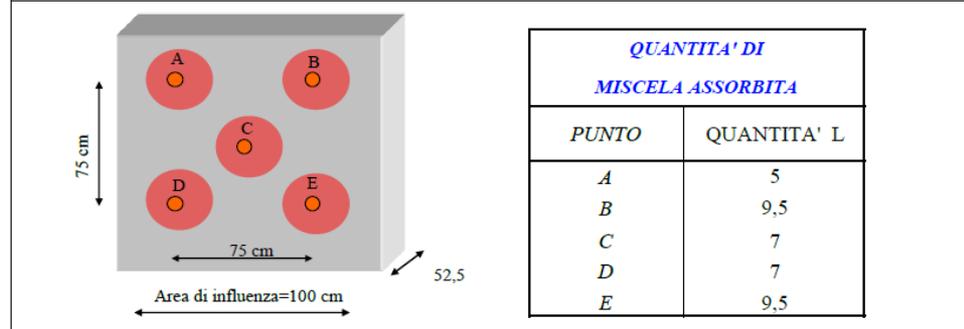
SCHEMATIZZAZIONE DELLA MAGLIA UTILIZZATA PER L'IMMISSIONE

LA MURATURA HA ASSORBITO:
 Una quantità totale di 38 Litri di malta fluida
 Una quantità specifica di 84,4 litri di malta fluida ogni metro cubo di muratura.

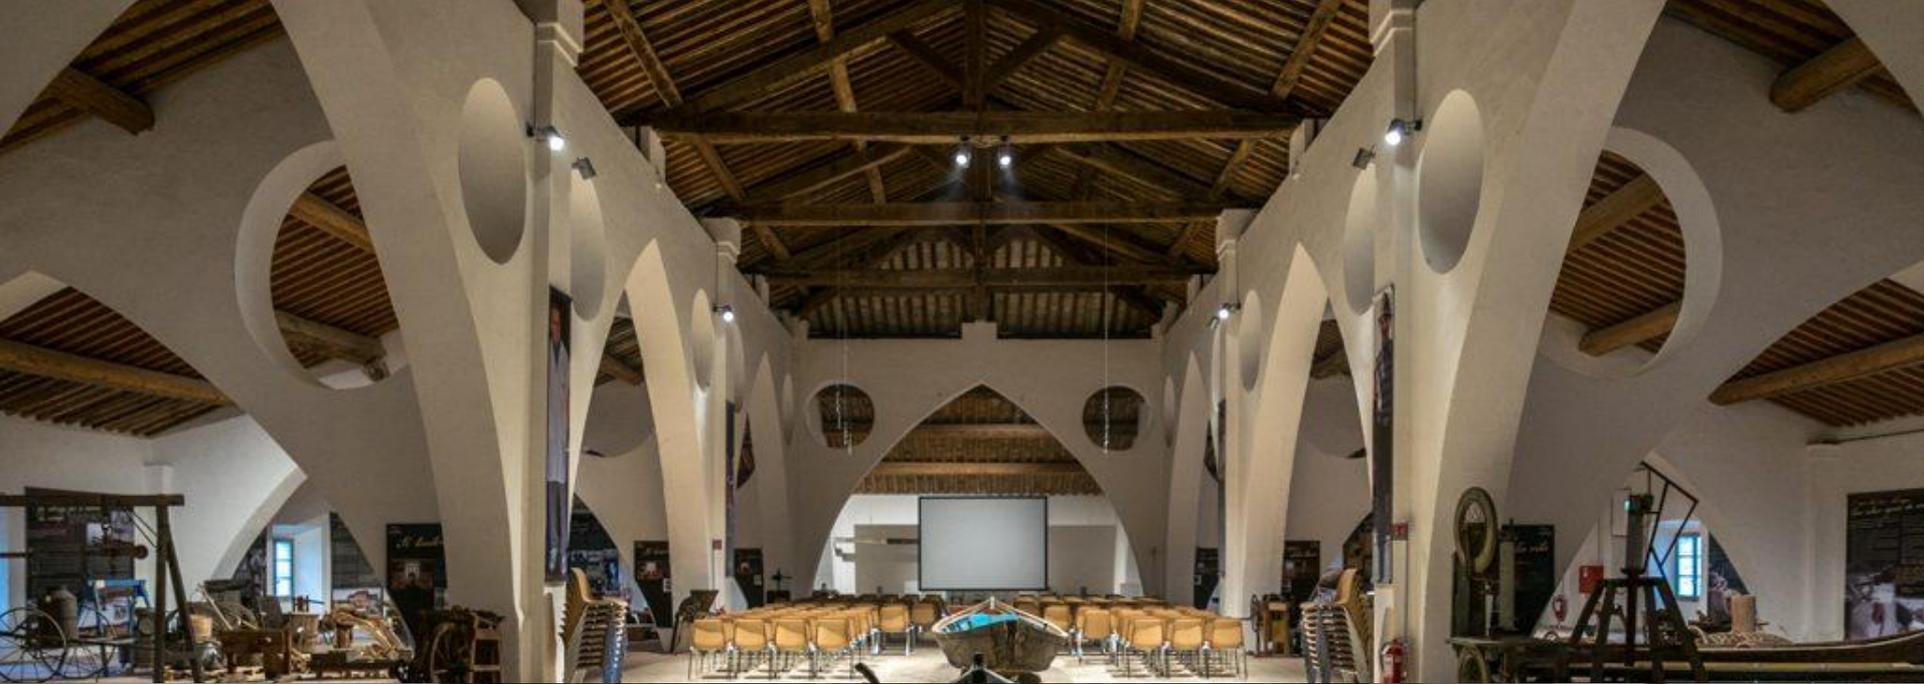
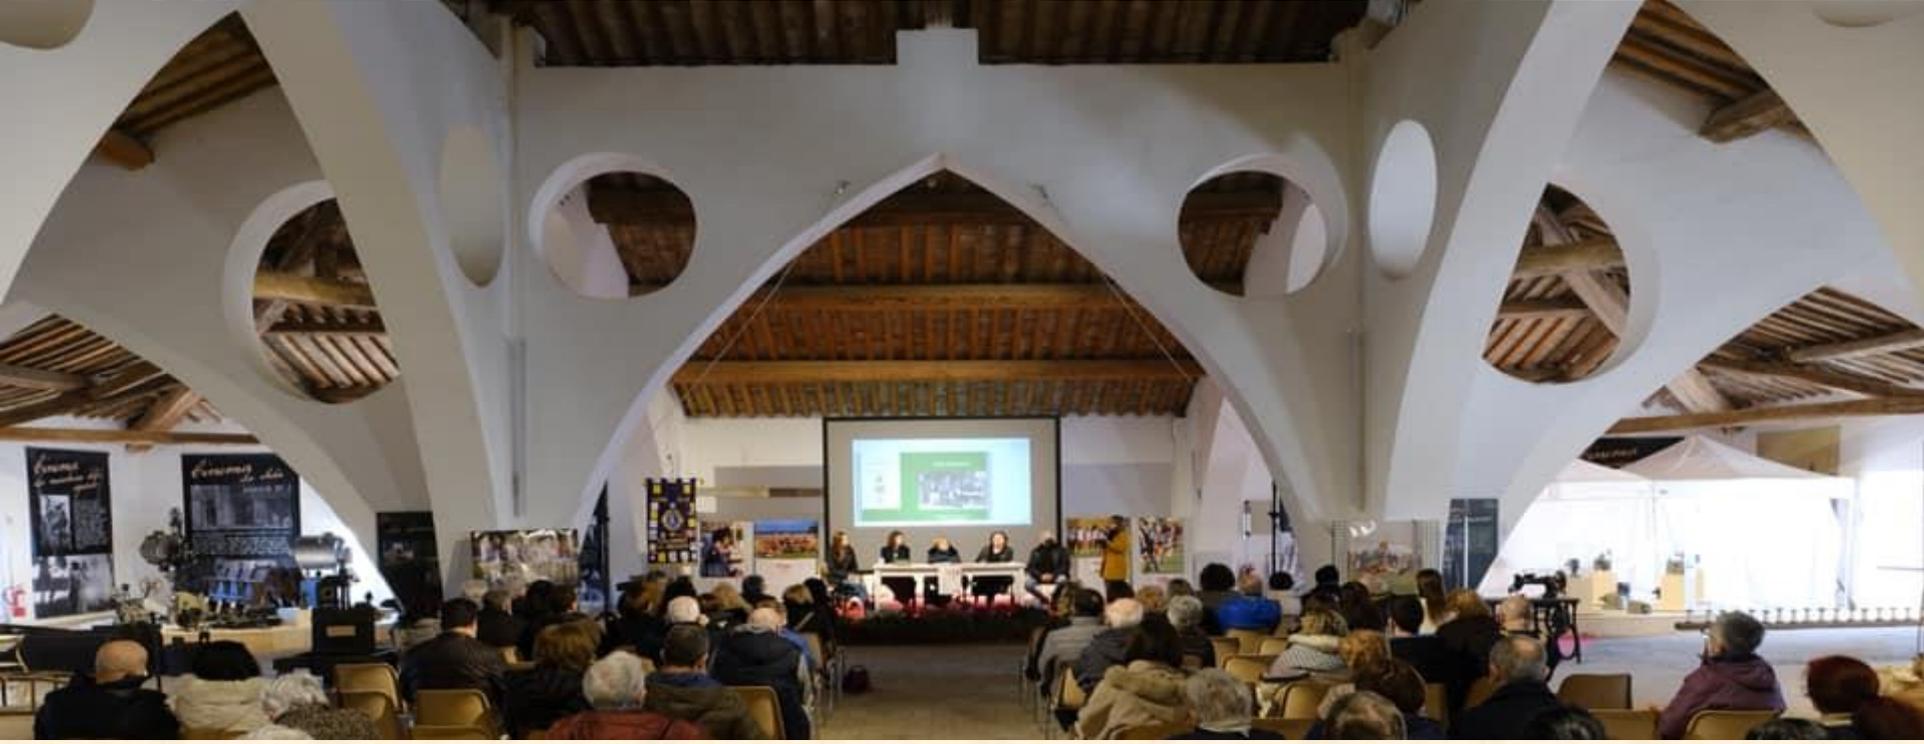
La terza è composta da legno nuovo tipo abete rosso, con sezione quadrata ad angoli smussati.
Fessurazione a ramo unico su tutta la trave
Travetti sostituiti in buone condizioni

1-VERIFICHE STRUMENTALI CON OTTIMI RISULTATI PER GLI ULTRASUONI E ANALISI UMIDITA'

2-MAPPATURA DEL DEGRADO CON FESSURAZIONE UNICA

3-GIUDIZIO FINALE : TERZERA IN OTTIMO STATO CONSERVATIVO

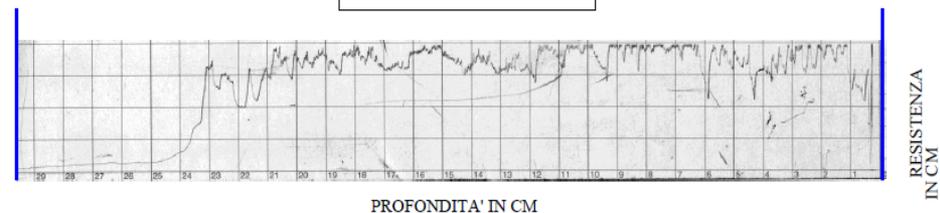
PROVA :R 1-T10
ELEMENTO: TERSERA
POSIZIONE: MEZZERIA
DIREZIONE: RADIALE

- Resistenza alla perforazione: buona A-a tratti zone piu' tenere
- Stato di conservazione: legno vecchio - tipo rovere degradato superficialmente
- Profondità appoggio: $26 \text{ cm} \times \cos 30^\circ = 22,5 \text{ cm}$

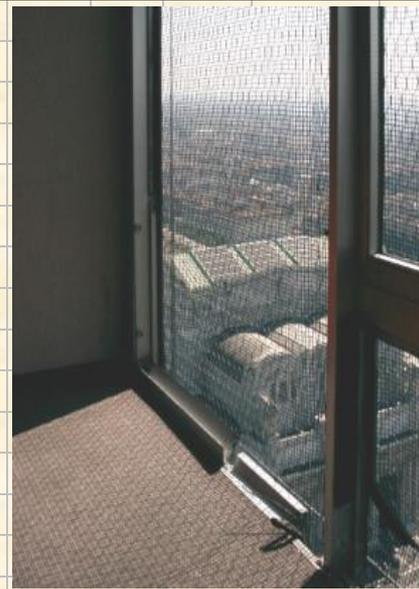
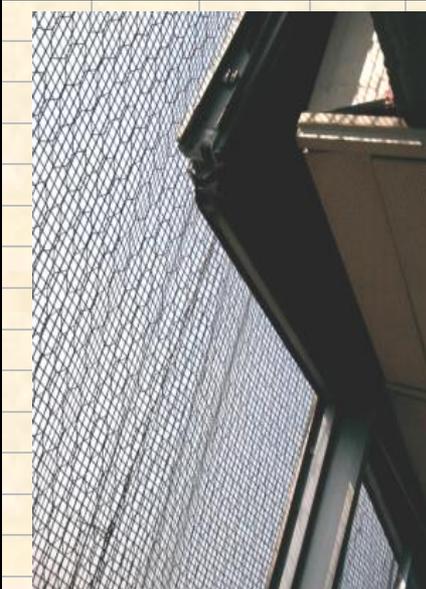
PIANO N° 26

ANALISI VISIVA SERRAMENTO

ANTE N°	17	MONTANTI N°	18
VETRI ROTTI N°	17	MONTANTI NORMALI	0
VETRI INTEGRI N°	0	MONTANTI DEFORMATI	18

STATO CONSERVATIVO GUARNIZIONI: DEGRADATE E MANCANTI

DEGRADI ACCERTATI		VERIFICA FUNZIONALITA' SERRAMENTO	
DISTACCO MONTANTE DX DA MURO:	NO	ANTE CHIUSURA DIFETTOSA N°	9
DISTACCO MONTANTE SX DA MURO:	NO	ANTE BLOCCATE N°	9
DISTACCO MONTANTE DA SOLETTA:	SI	ANTE FUNZIONANTI N°	0
DEFORMAZIONE MONTANTI:	SI	% ANTE DIFETTOSE	100%

18 MONTANTI**NOTE: Serramento da costruire ex novo**

FOTO INFISSO COMPLETAMENTE

FOTO MONTANTE ROTTO VERSO

MANCANTE

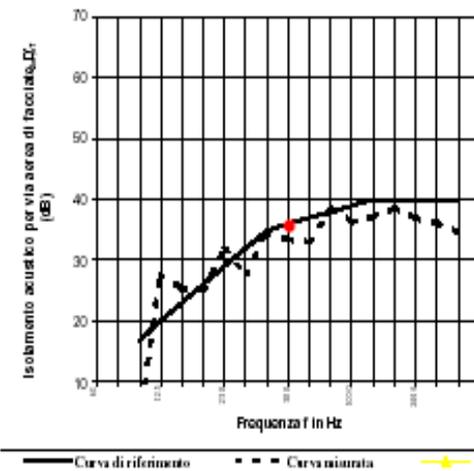
Valutazione secondo la UNI EN ISO 140-5: valore minimo accettato maggiore o uguale a 42 dB

$$D'_{2m,r,T,n} (C_{100-3150}; C_{1r, 100-3150}) = 36 (-1, -3) \text{ dB}$$

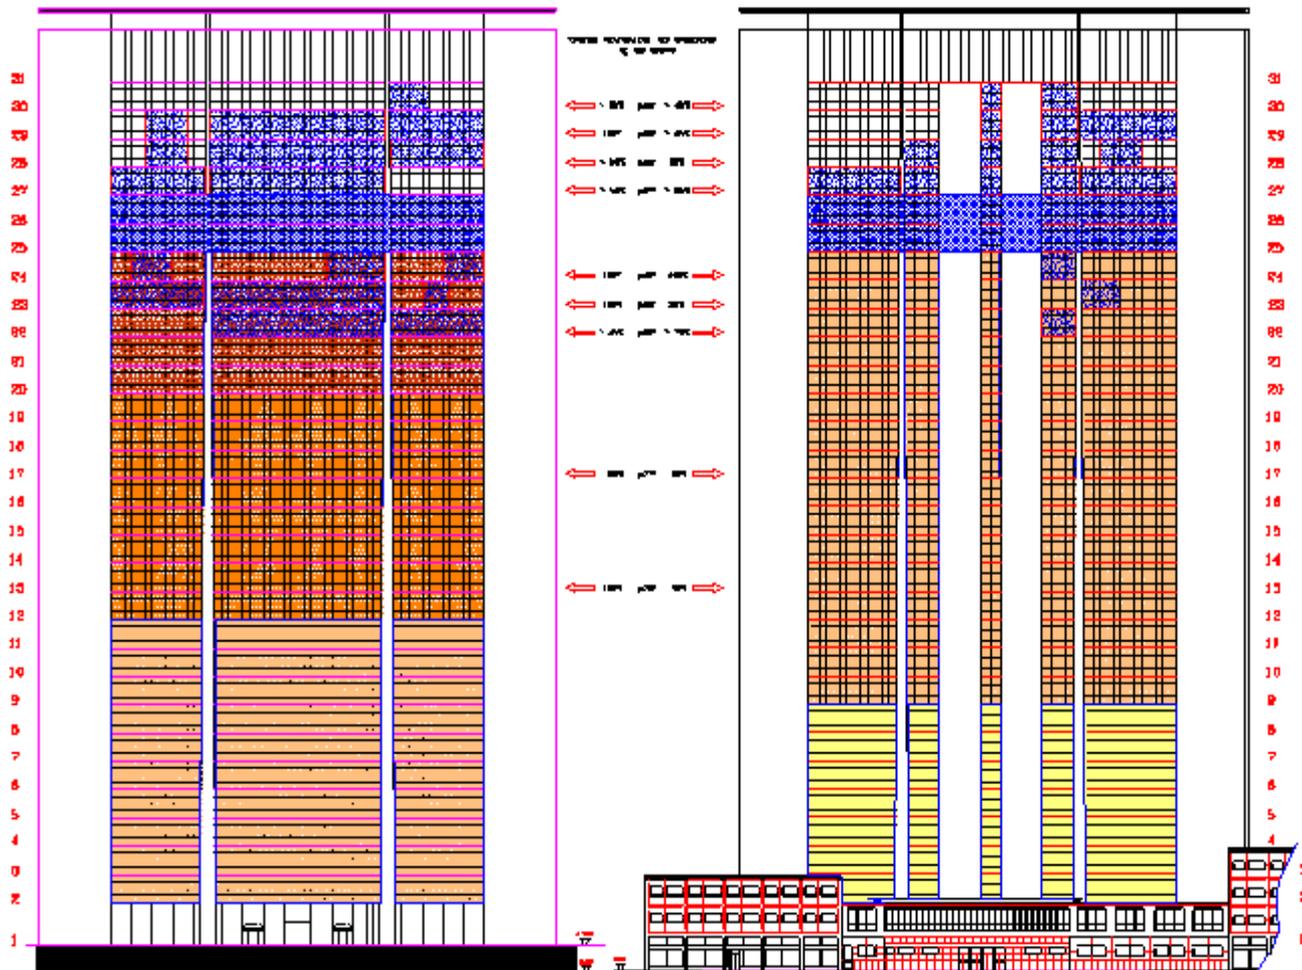
Mappatura dei danni

PROSPETTI PALAZZO "PIRELLI"
MAPPATURA DEI DANNI DEGLI ELEMENTI METALLICI DELLA FACCIATA CONTINUA E DELLA PRESTAZIONE ACUSTICA PASSIVA

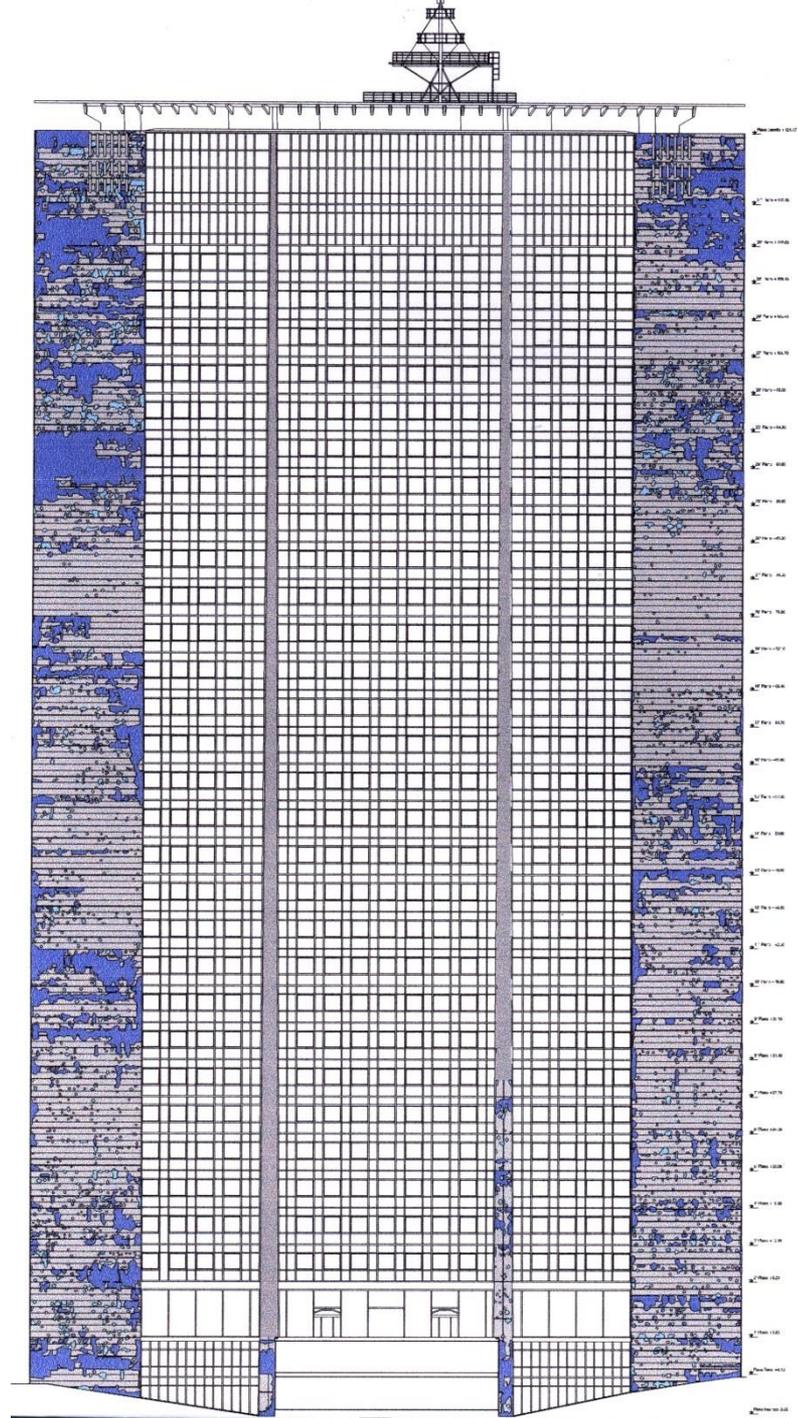
Prospetto lato piazzale
Duca D'Aosta con
mappatura dei distacchi
incipienti dei rivestimenti
in Klinker

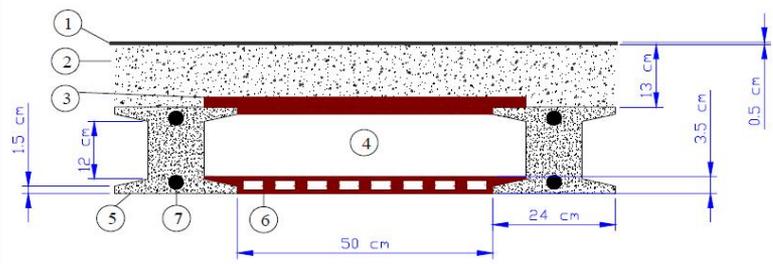
SAGGI ESPLORATIVI A SOFFITTO	PROVA S.02
UBICAZIONE: saggio eseguito dal primo piano a pavimento, lato sinistro

| <ul style="list-style-type: none"> 1) Pavimento in linoleum più colla: 5 mm 2) Massetto cementizio: 130 mm 3) Tavella: 50 cm x 26 cm x 3,5 cm 4) Intercapedine 5) Travetto 24cm x 15 cm 6) Tavella inferiore con i fori posati in senso ortogonale rispetto a quella superiore | <ul style="list-style-type: none"> 7) Armatura superiore: Fe Ø 16 lisci non continui non ossidati 8) Armatura inferiore : Fe Ø lisci non ossidati non continui |

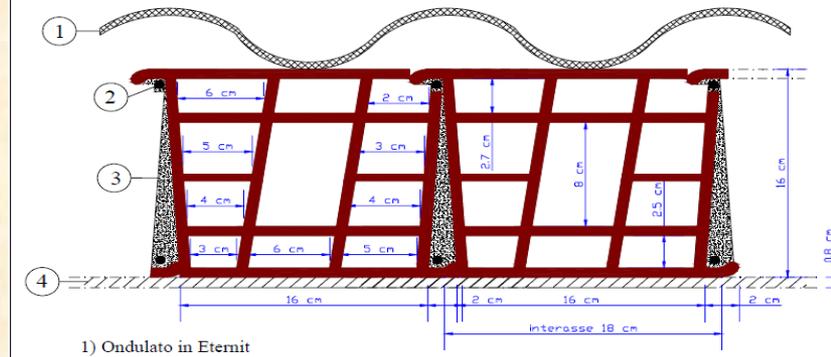
SAGGI ESPLORATIVI A SOFFITTO	PROVA S.14
-------------------------------------	-------------------

UBICAZIONE: saggio eseguito sulla copertura a centro arco (C.05), campata lato ferrovia.

- 1) Ondulato in Eternit
- 2) 2 Ferri Ø 3 lisci per ogni punto
- 3) Getto integrato
- 4) Intonaco

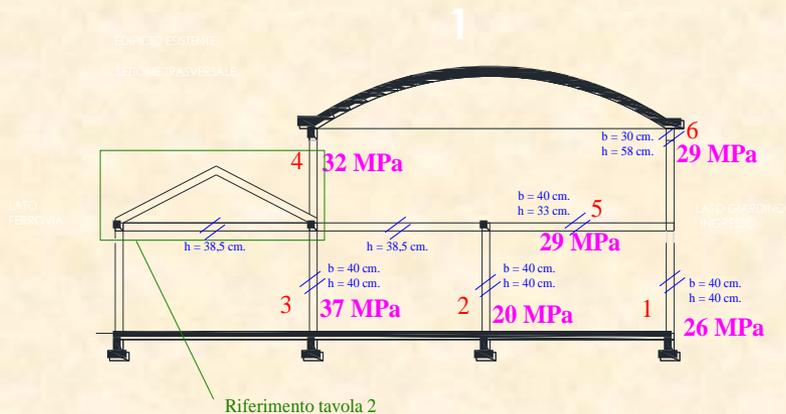
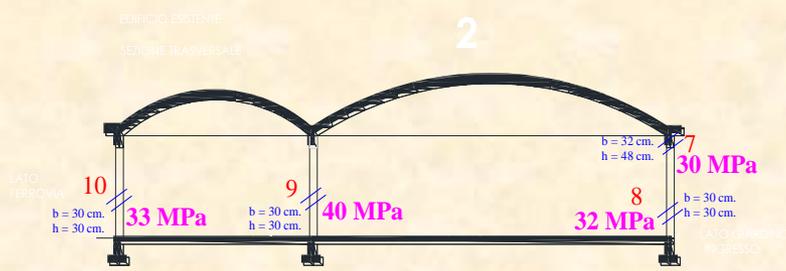
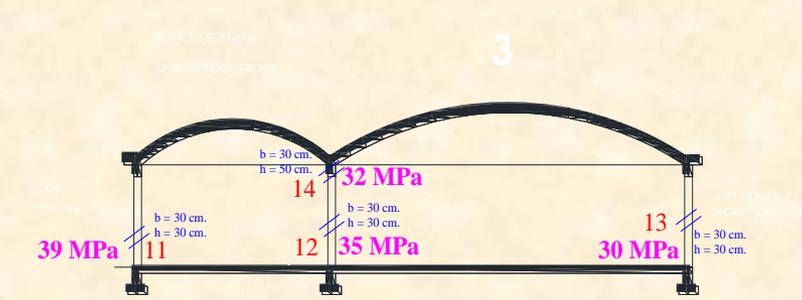
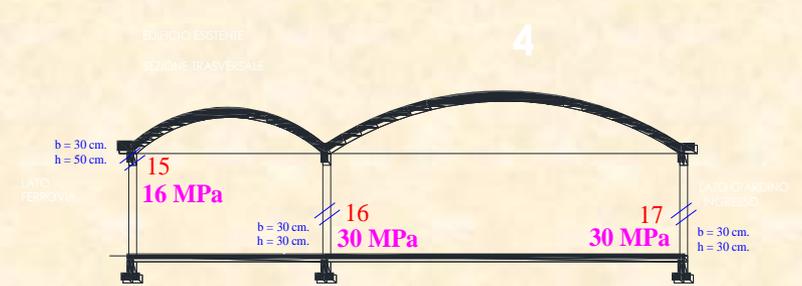
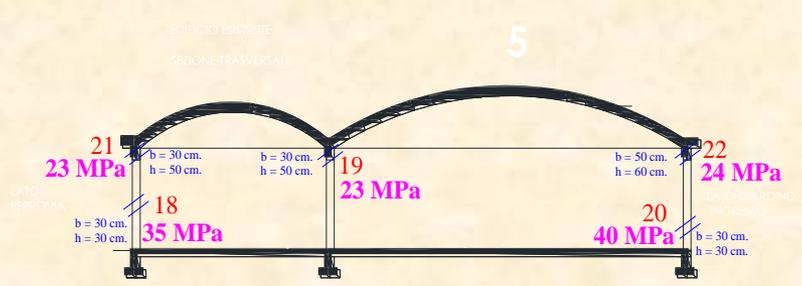
TAVOLA

SEZIONI STANDARD RILEVATE ED UBICAZIONE PND CON RESISTENZE Rck

Prova	Son-Reb (MPa)	Pull-out (MPa)	Rck (MPa)	Modulo E (MPa)	Prova	Son-Reb (MPa)	Pull-out (MPa)	Rck (MPa)	Modulo E (MPa)
Pnd.01	26	27	27	30382	Pnd.12	31	38	35	31951
Pnd.02	17	23	20	23578	Pnd.13	32	28	30	38784
Pnd.03	24	51	37	30137	Pnd.14	29	34	32	30382
Pnd.04	26	38	32	33794	Pnd.15	18	14	16	24431
Pnd.05	23	34	27	28951	Pnd.16	27	33	30	31735
Pnd.06	22	38	29	24578	Pnd.17	33	27	30	33490
Pnd.07	26	33	30	27657	Pnd.18	35	27	30	34951
Pnd.08	33	31	32	33706	Pnd.19	24	22	23	28725
Pnd.09	34	46	40	37176	Pnd.20	33	32	32	28696
Pnd.10	29	36	33	33098	Pnd.21	21	24	23	28500
Pnd.11	31	48	39	35000	Pnd.22	24	24	24	31873

21 MPa
resistenza Rck con
metodo combinato
"Son-Reb" e "Pull-out"

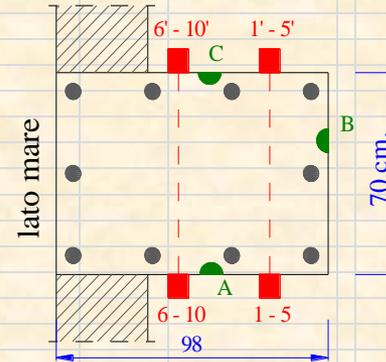
INDAGINI DIAGNOSTICHE SU C.A. Sezione A1 PROVA: PND.01

elemento: Sez. A1 - posizione 1 - pilastro in cls - quota + 50 cm. ÷ + 180 cm.

armatura longitudinale:	10 Ferri ø 18 lisci	copriferro (mm)	min.	medio	max.
armatura trasversale:	Stf ø 8 lisce (passo = 30 cm.)	copriferro (mm)	36	48	62
			27	40	44

Analisi ultrasonica (UNI EN 12504-4)				Analisi visiva		
Punti	S mm	T us	VEL. m/s	Note		
1 - 1'	700	428,7	1633	Cls con presenza di grossi inerti Ferri e Staffe ossidati Potenziale di corrosione Valore minimo: -379 mvolt. Valore massimo: -246 mvolt. Campioni prelevati - Profondità di carbonatazione (UNI 9944) A 55 mm. B 55 mm. C 55 mm. Resistenza Rc: 1) PULL-OUT 18 MPa 2) SON-REB N.C. MPa 3) PROVA LAB. - MPa Indice sclerometrico (UNI EN 12504-2) Valore minimo 26 Valore massimo 34 MEDIA 29,8 DEV. STAND. 2,55		
2 - 2'	700	420,2	1666			
3 - 3'	700	390,6	1792			
4 - 4'	700	441,4	1586			
5 - 5'	700	416,7	1680			
6 - 6'	700	402,8	1738			
7 - 7'	700	383,4	1826			
8 - 8'	700	375,2	1866			
9 - 9'	700	356,9	1961			
10 - 10'	700	412,6	1697			
Velocità media ultrasonica (Vm):				1744 m/sec.		
Deviazione standard:				115,91 m/sec.		
Modulo elastico				6784 Mpa		
Pull-Out (UNI EN 12504-3)				A 130 bar		
				B 60 bar		
				C 80 bar

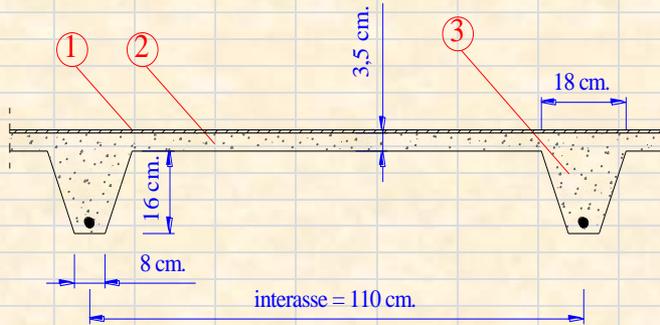
PROVA: S.02

elemento: Sez. A1 - corpo D - orizzontamento - quota + 2000 cm.

| 2 | soletta in cls armata con Ferri longitudinali ϕ 4 lisci (passo 120 cm.) e con Ferri trasversali ϕ 4 (passo 10 cm.); il copriferro medio è pari a 5 mm. |
| 3 | travetti in cls armati con 1 Ferro ϕ 16 liscio ed ossidato e 5 staffe ϕ 8 lisce ed ossidate / 100" |

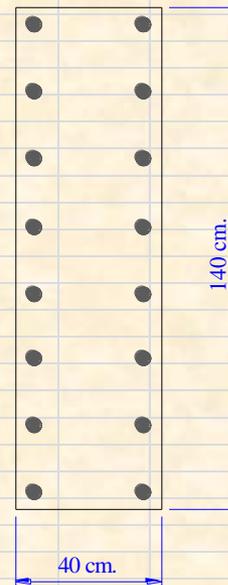
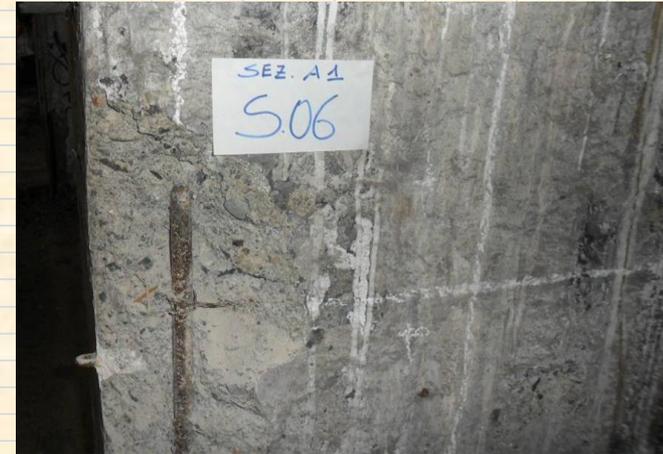
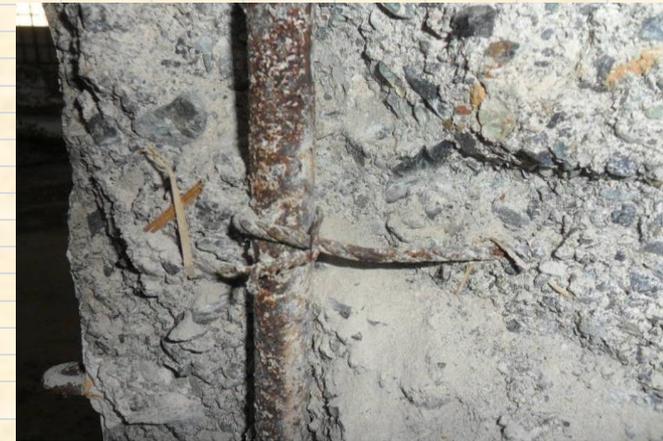
elemento: Sez. A1 - posizione 3 - pilastro in cls - quota + 80 cm.

12 Ferri ϕ 18 lisci ed ossidati; il copriferro varia da un minimo di 46 mm. fino ad un massimo di 64 mm.
Staffe ϕ 4 (treccia con 2 Ferri ϕ 2) lisce ed ossidate; passo medio = 35 cm. e copriferro medio = 50 mm.
