RESTAURO DI INTONACI E PIETRE

I lavori di manutenzione straordinaria ai Belvedere Nord e Sud nei giardini di Villa La Regina a Torino

OGGETTO | Manutenzione straordinaria dei Belvedere Nord e Sud e del Padiglione Solinghi di Villa La Regina

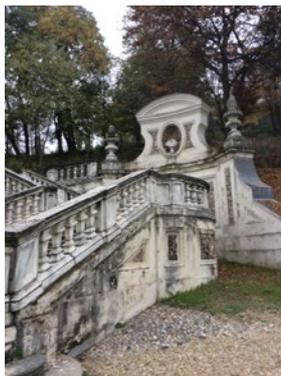
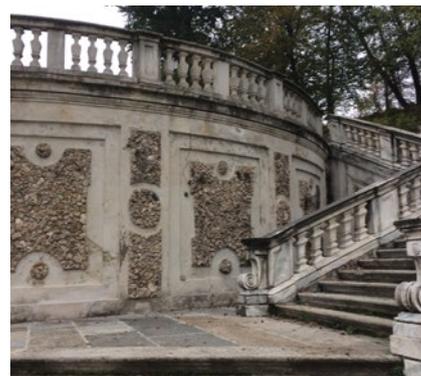
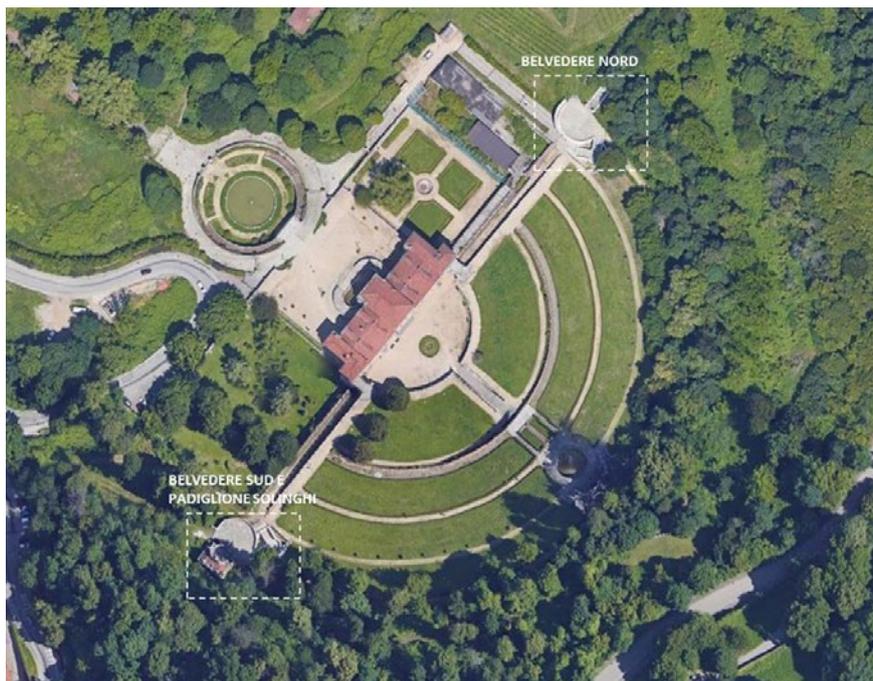
BELVEDERE NORD_i paramenti murari del belvedere sono costituiti da una finitura ad intonaco con elementi ornamentali a riquadri caratterizzata da una decorazione lapidea "a mursi". La balastra del Belvedere Nord è in cemento, le sculture ornamentali, invece, sono state realizzate di una pietra locale bianca a venature grigie.

BELVEDERE SUD_le caratteristiche costruttive sono analoghe al Belvedere Nord ad eccezione della balastra realizzata totalmente in marmo.

PADIGLIONE SOLINGHI_l'abside centrale del padiglione è caratterizzata da una decorazione "a mursi" con al centro, in corrispondenza della calotta di copertura una conchiglia decorativa con mascherone in stucco. Le restanti superfici sono caratterizzate da intonaci monocromi.

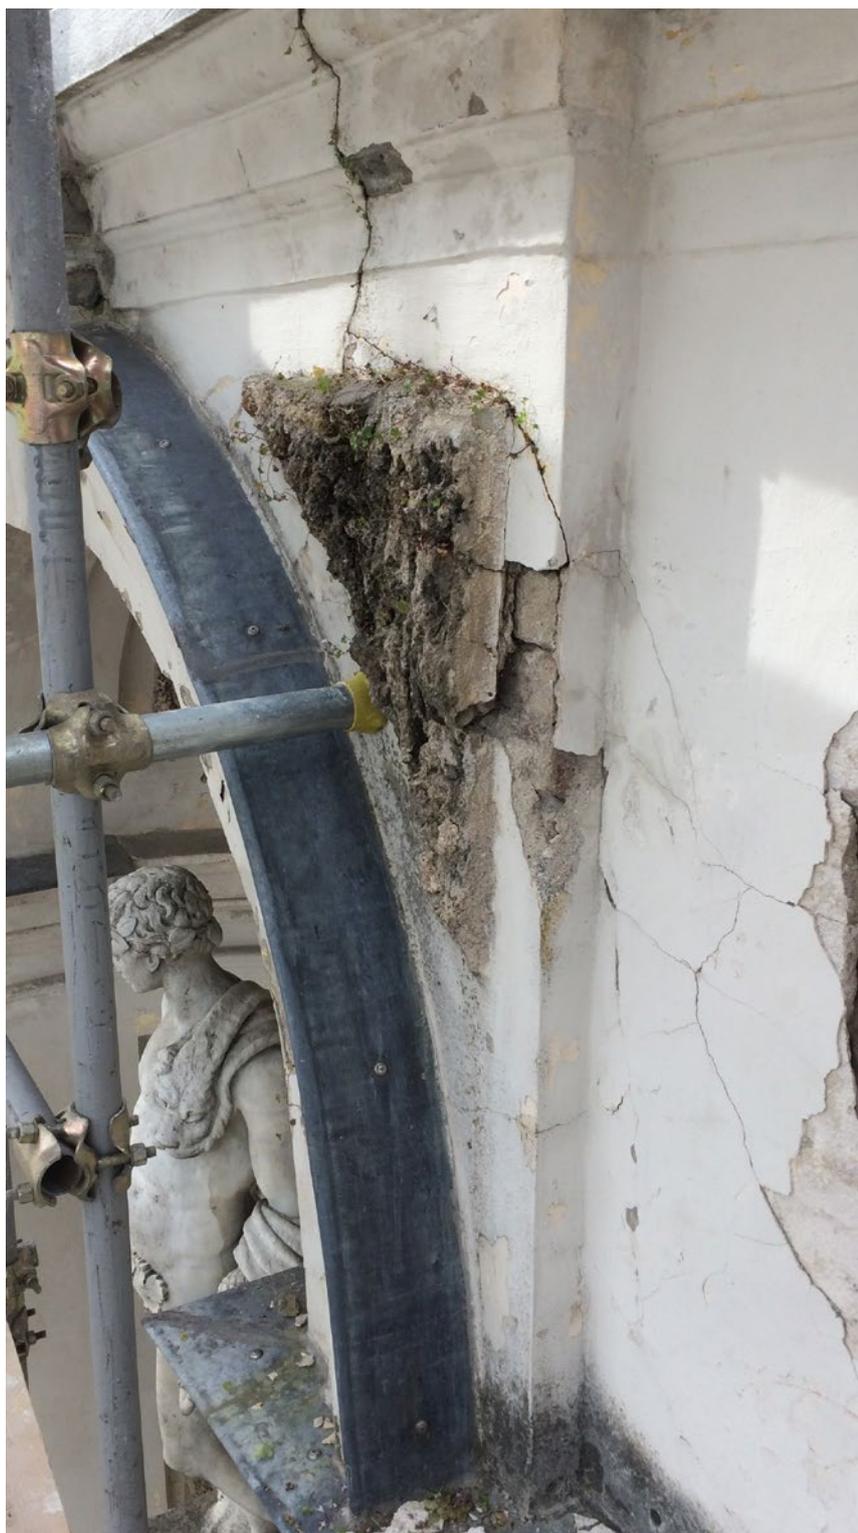
Distacchi degli intonaci e messa in luce del paramento
murario di supporto.

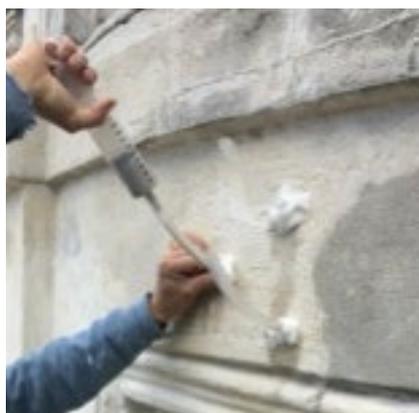
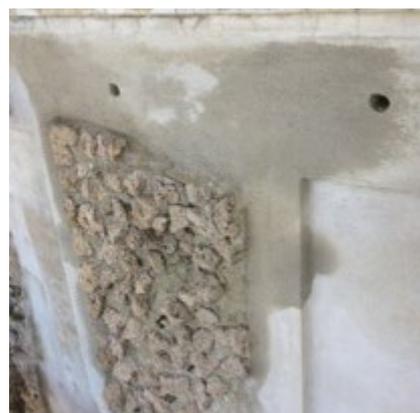
Decoesione, lesioni e/o cavillature di intonaco

Per ripristinare l'adesione fra lo strato di finitura e la muratura si è proceduto alle operazioni di consolidamento mediante iniezioni di malta fluida tipo Ledan TA1 e/o TA 2 in relazione ai casi riscontrati. Laddove necessario si è provveduto al rifacimento degli intonaci nelle aree lacunose e alla ricostruzione delle parti modanate mancanti e/o degradate.
