**IL CONSOLIDAMENTO
STRUTTURALE**
Criteri, tecniche e cantieri

Le strutture murarie

Prof. Ing. Claudio Modena
Prof. Emerito, già Ordinario di
Tecnica delle Costruzioni
claudio.modena@unipd.it

Università degli Studi di Padova

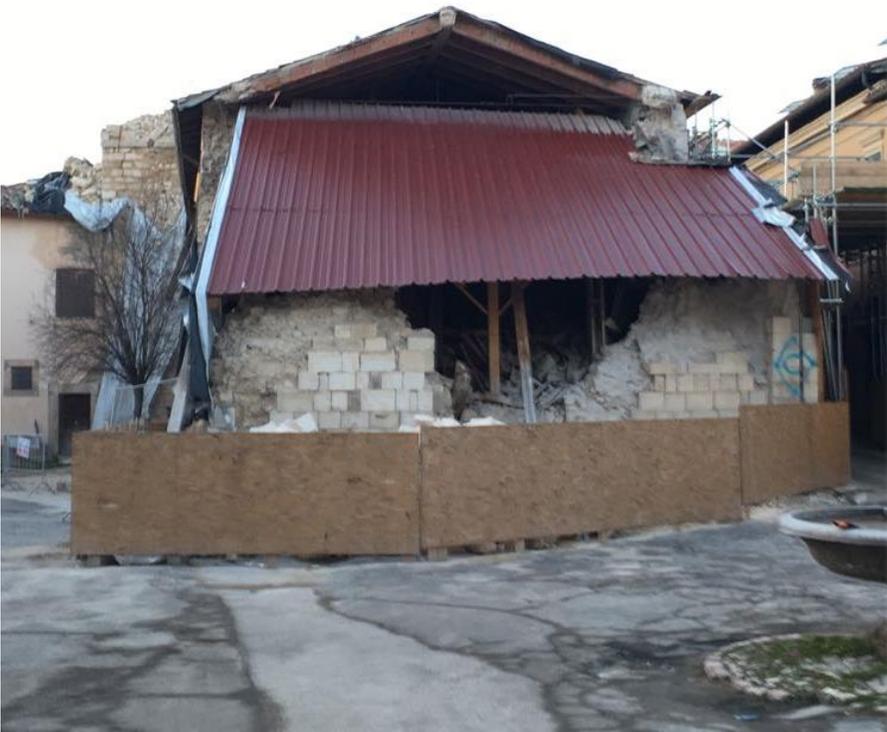
S. RITA

Comparazione danni: facciata

CROLLO COMPLETO

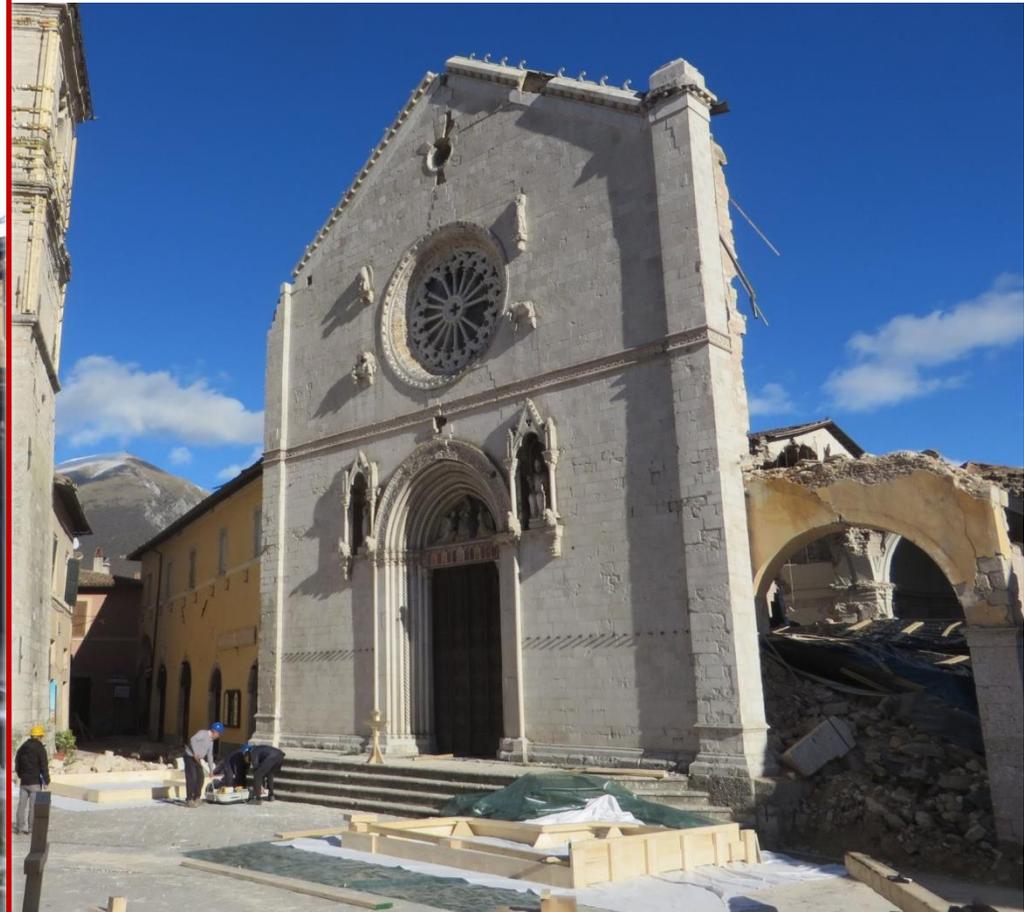
S. BENEDETTO

CONSERVAZIONE COMPLETA

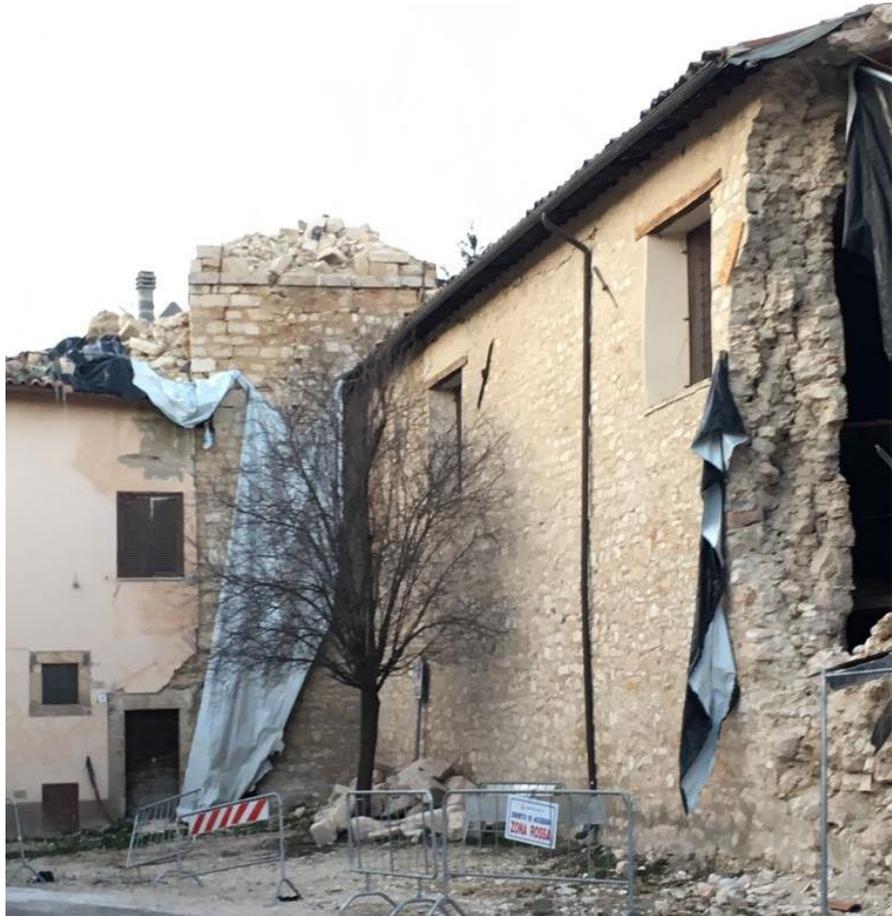
S. RITA

Comparazione danni: pareti laterali

CONSERVAZIONE COMPLETA

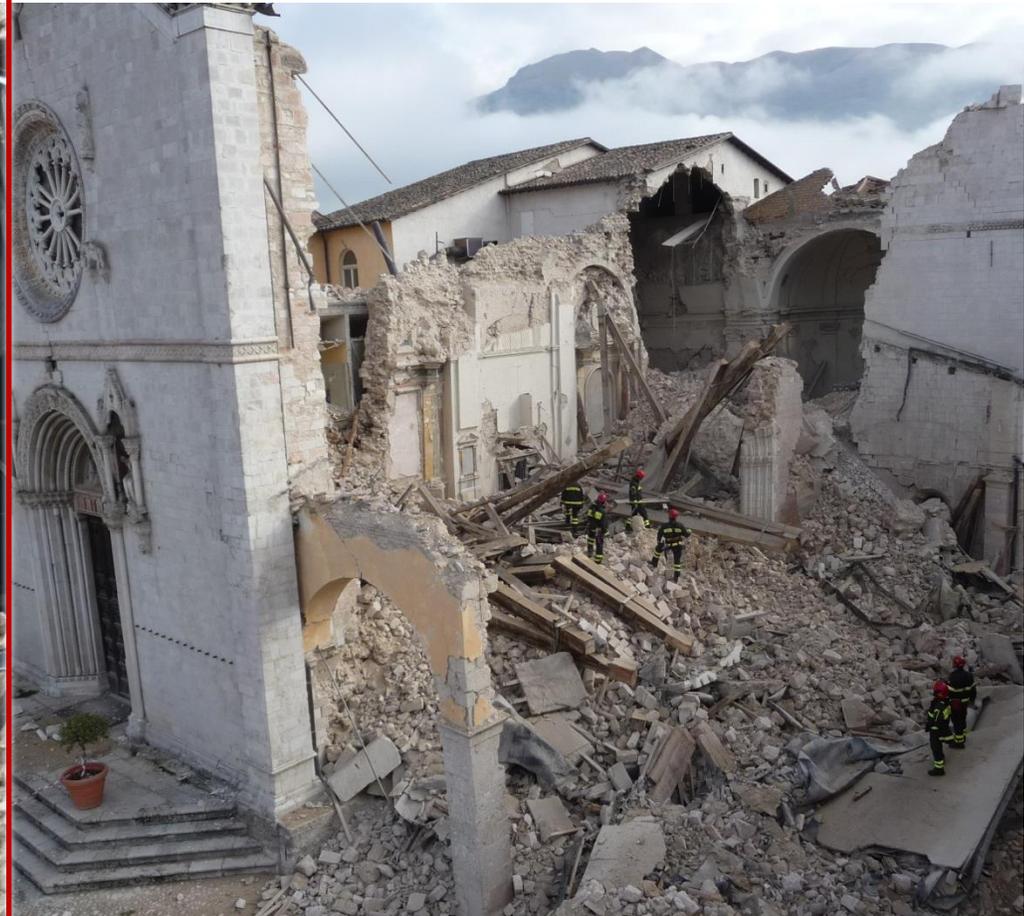
S. BENEDETTO

CROLLO COMPLETO

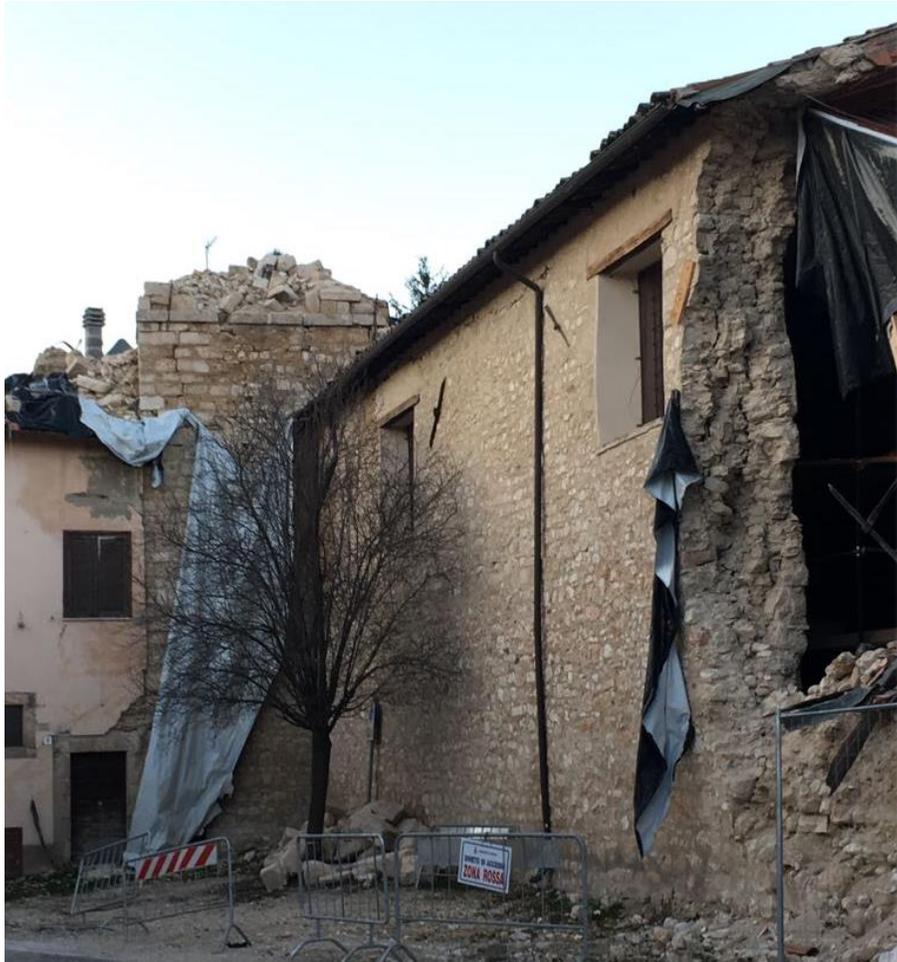
S. RITA

Comparazione danni: campanile

CROLLO CON DISGREGAZIONE

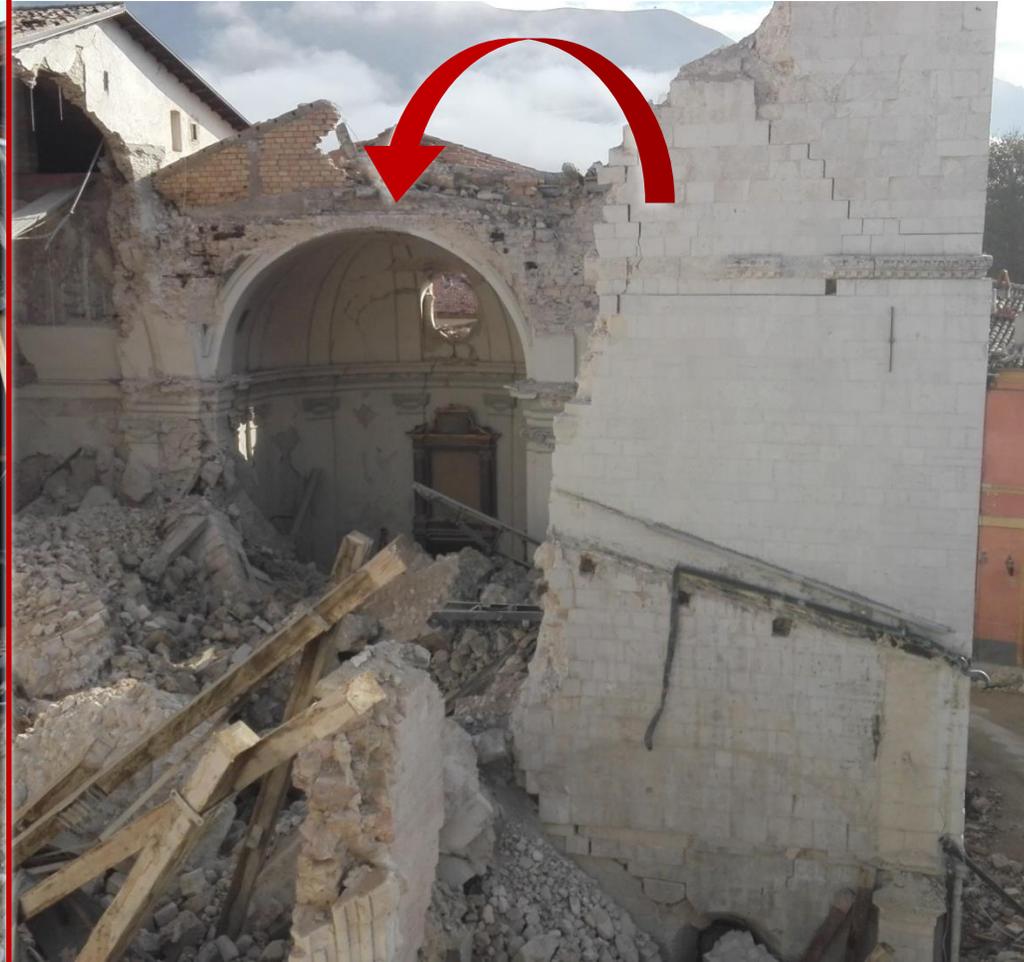
S. BENEDETTO

CROLLO

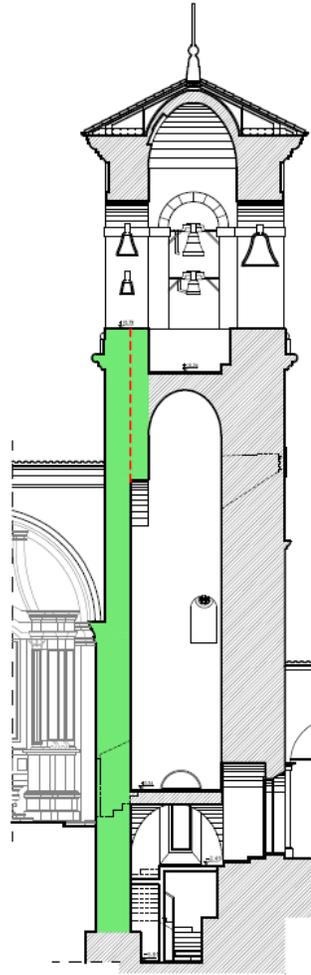
Sezione B-B PRE-SISMA

Rilievo dei componenti costruttivi: campanile

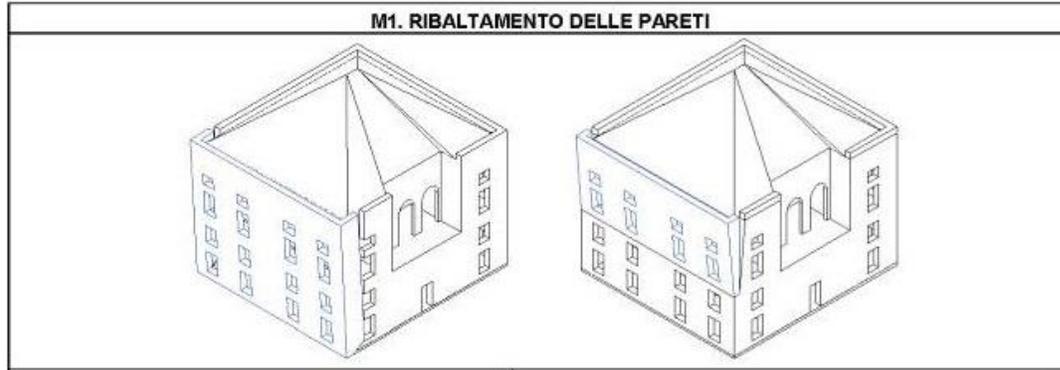
Murature d'ambito: meccanismi fuori piano

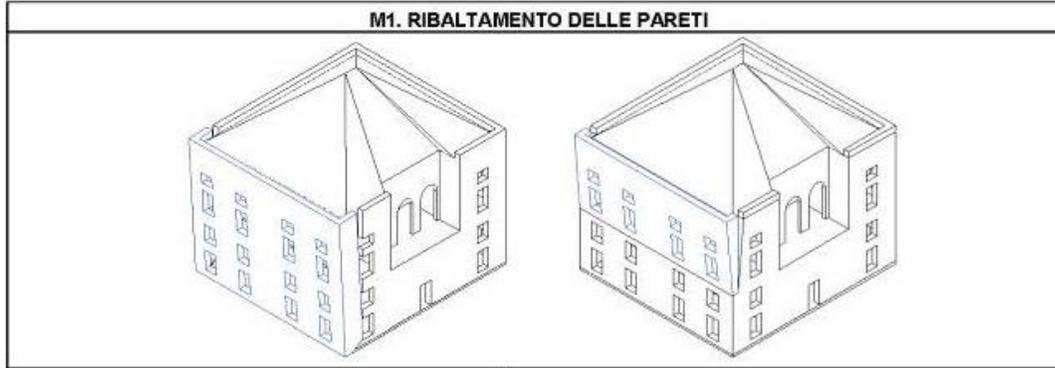
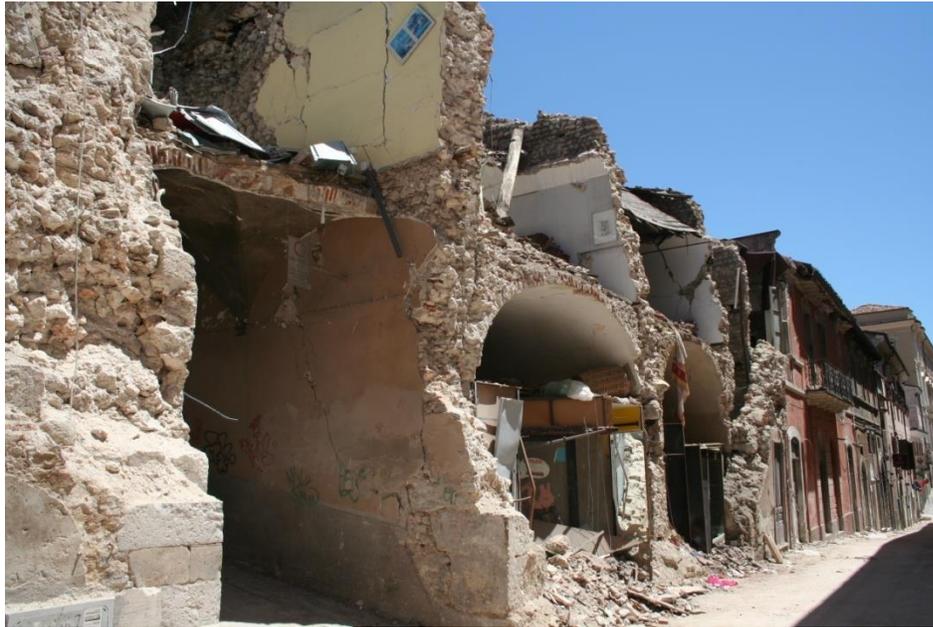
Murature d'ambito: meccanismi fuori piano

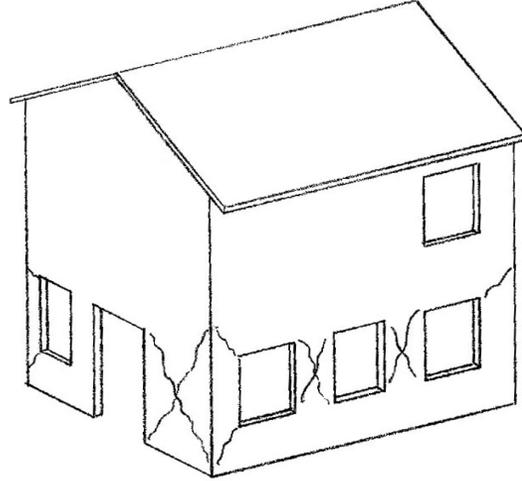
Murature d'ambito: meccanismi nel piano

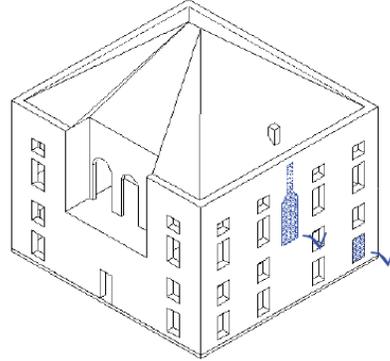
Discontinuità

M19. COLLASSI LOCALI PER IRREGOLARITA' COSTRUTTIVE E DEL MATERIALE

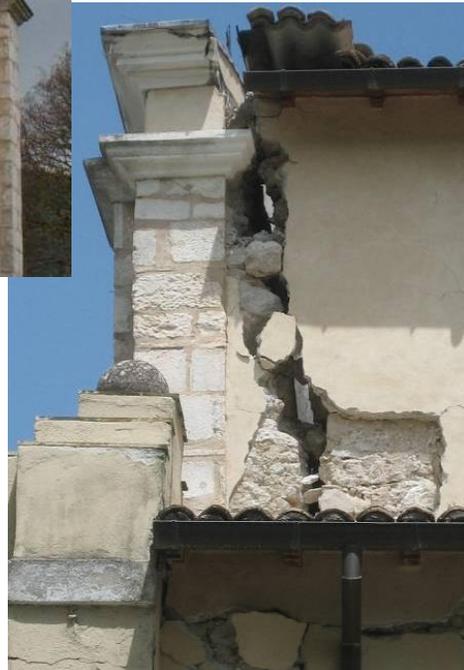
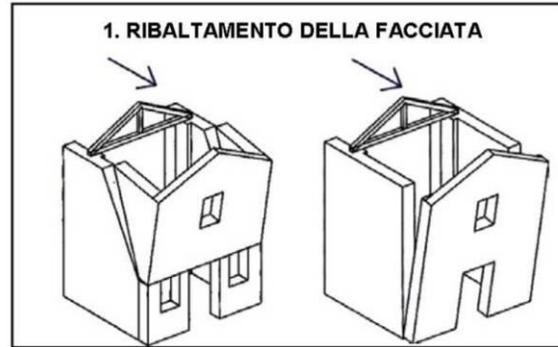
Meccanismi fuori piano della facciata

- Buon ammorsamento tra pareti.
- Aggravamento di lesioni esistenti.
- Non molto frequente nel sisma 2012

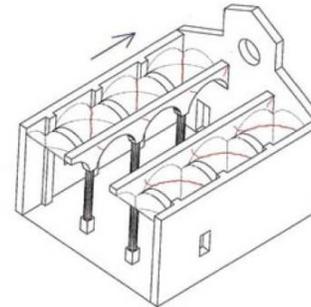
7 - RISPOSTA LONGITUDINALE DEL COLONNATO

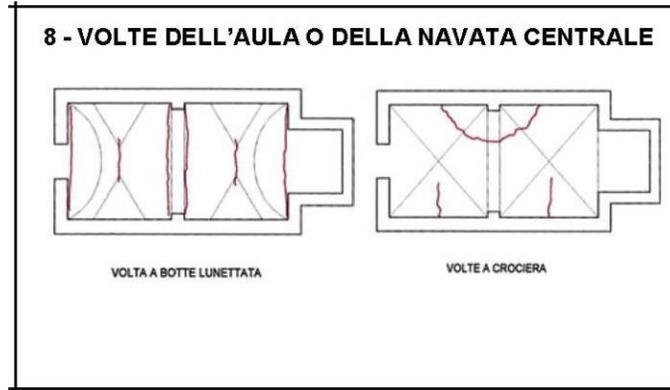
Meccanismi nelle volte e negli archi trionfali

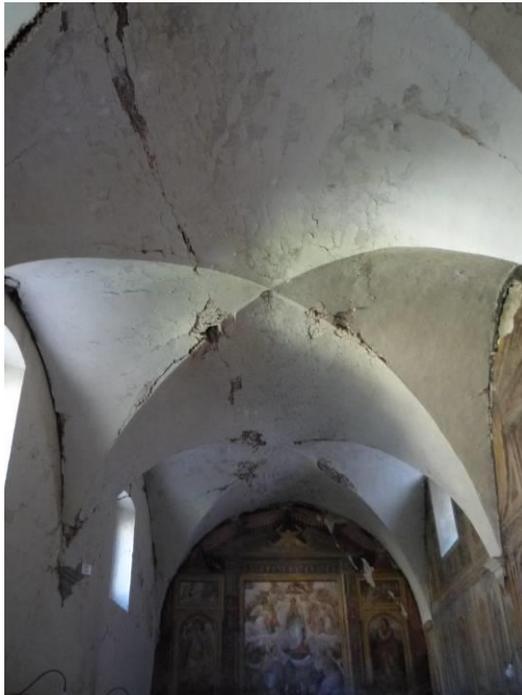
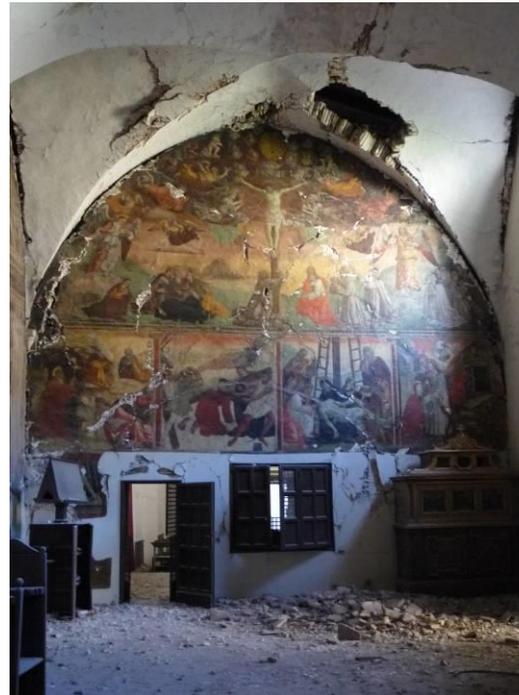
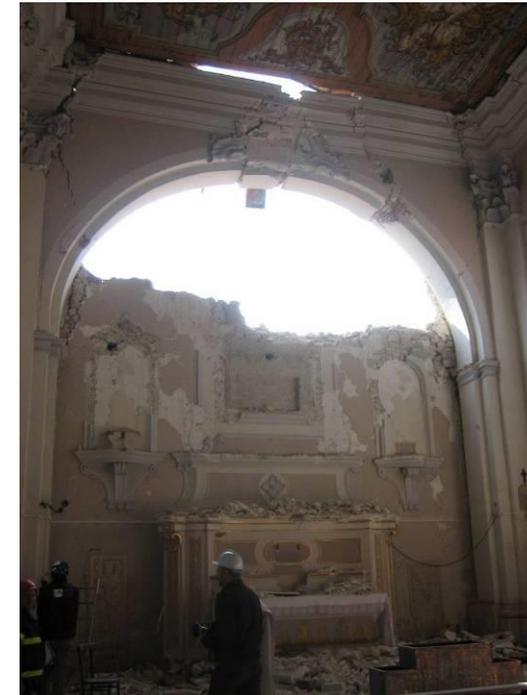
San Marciano e Nicandro, L'Aquila

Meccanismi di aggetti, torri e celle campanarie

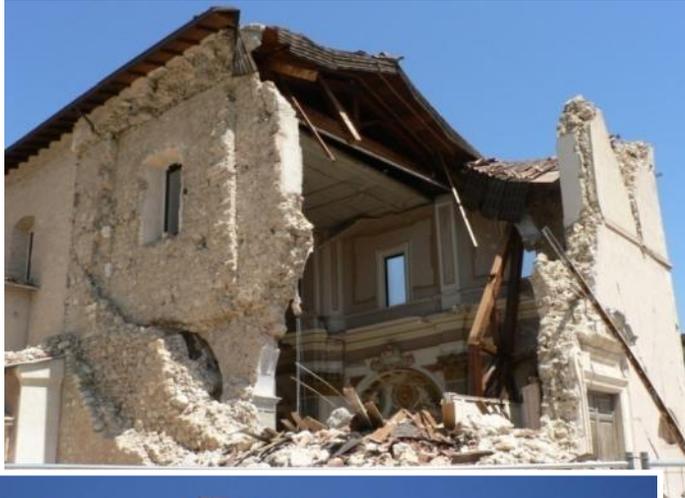
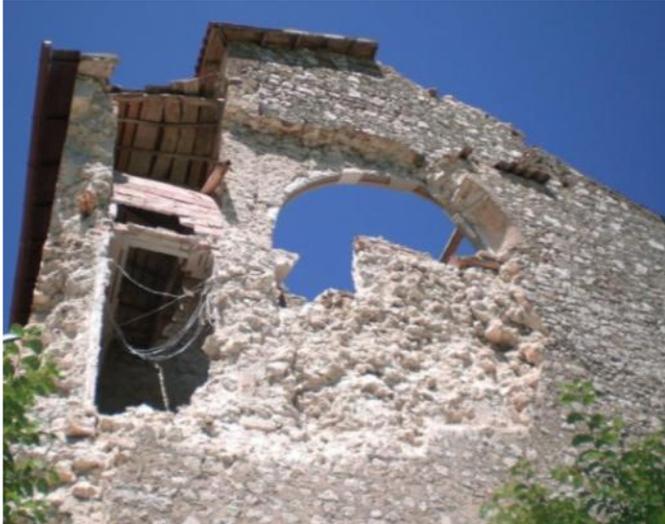
San Michele, Villa
Sant' Angelo

Qualità della muratura

• Muratura incoerente, disgregazione paramenti

• Lesioni nette e scorrimento giunti

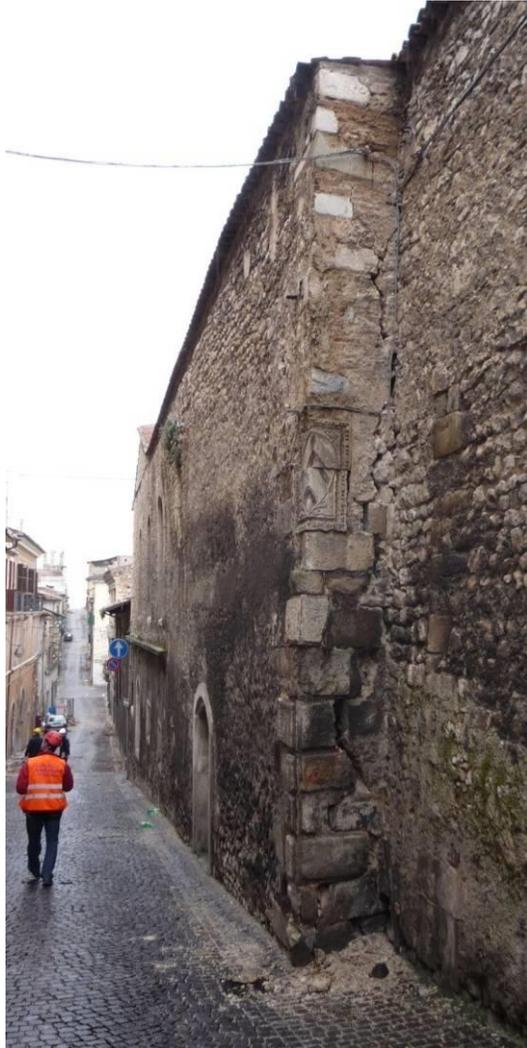
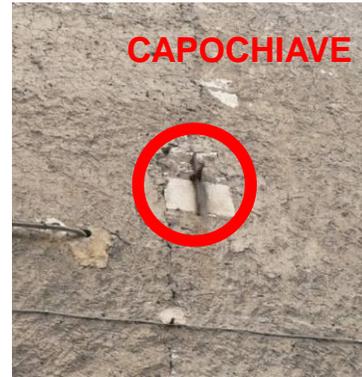
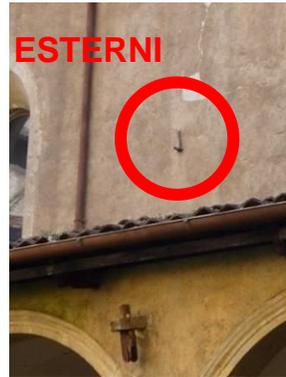
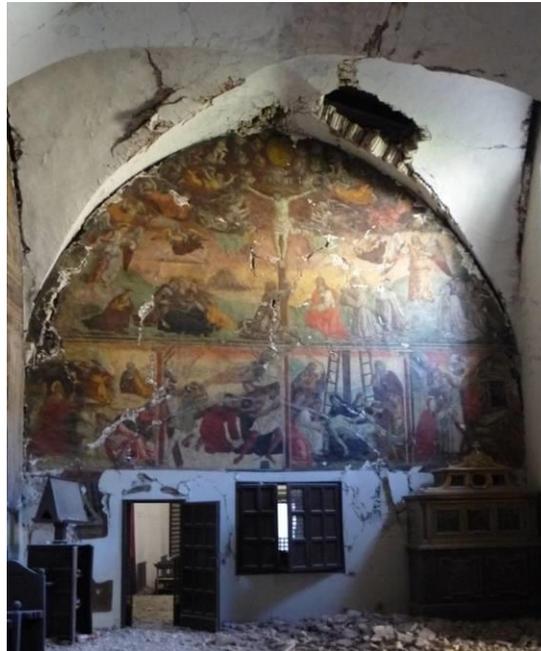
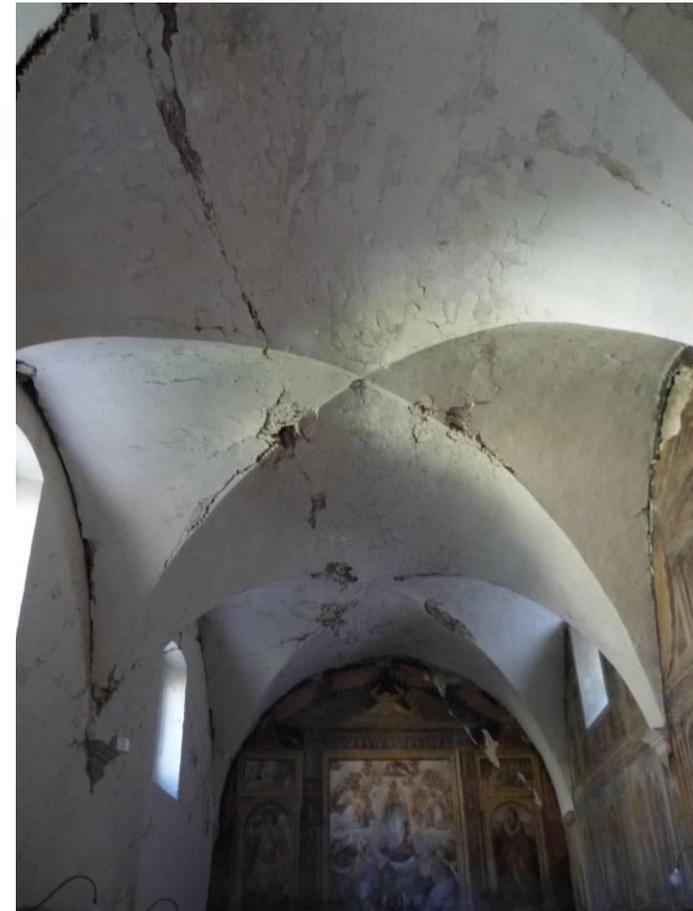
Effetto di catene e tiranti

Nella chiesa della Beata Antonia le catene originarie erano state tagliate, eternamente sono tuttora visibili i capochiave

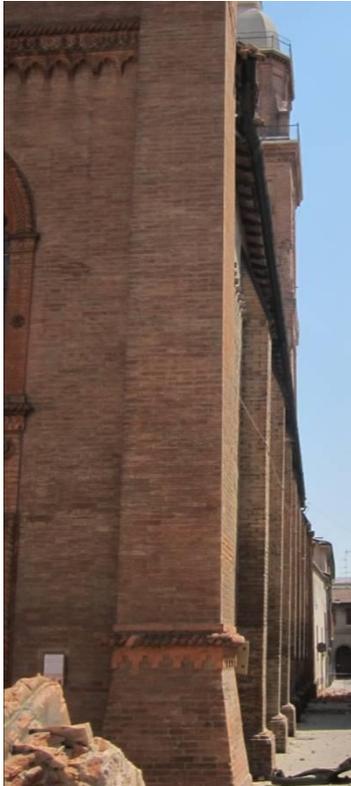
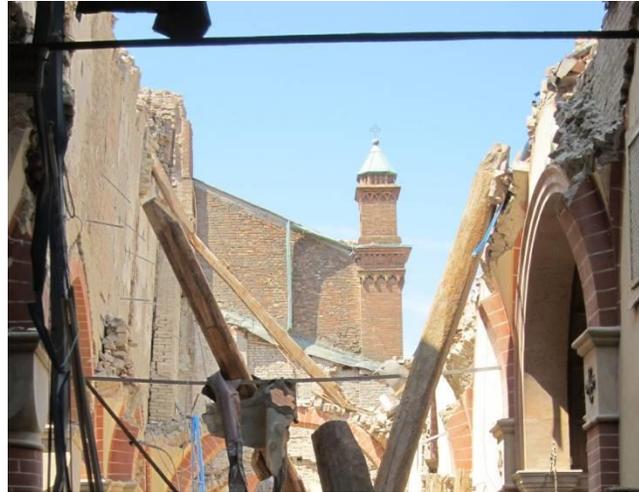
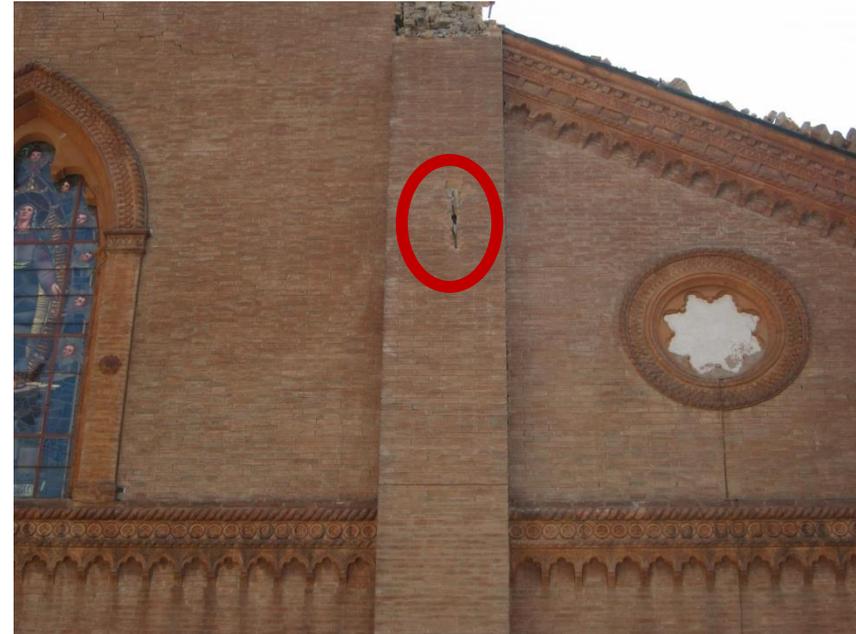
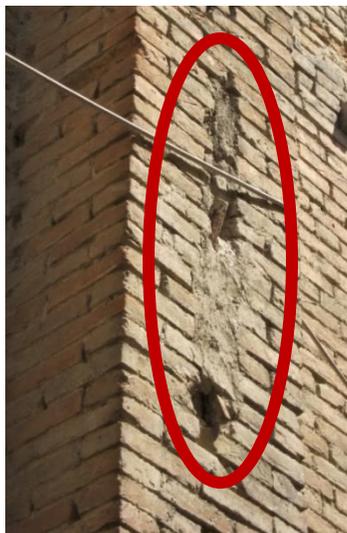
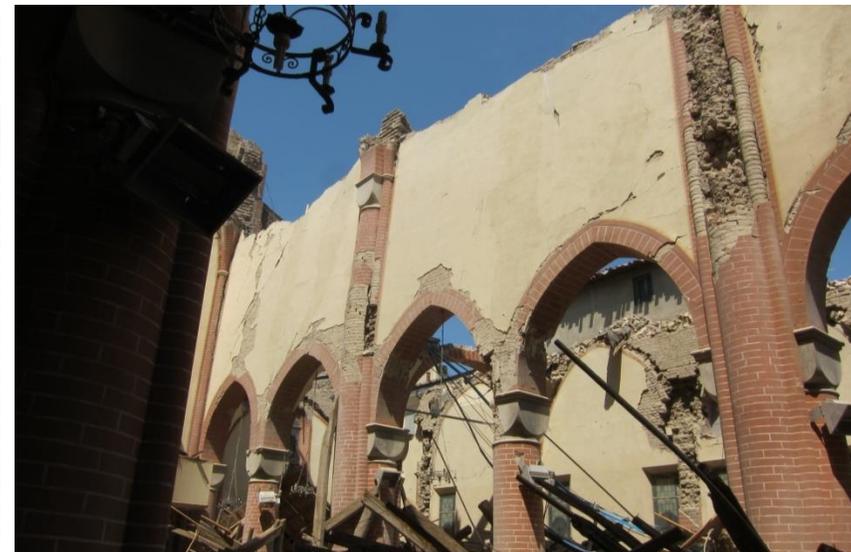
2012 Collegiata Santa Maria Maggiore, Mirandola

Effetto di catene e tiranti

- Catene presenti, non in numero adeguato e non dimensionate.
- Punzonamento dei capochiave.

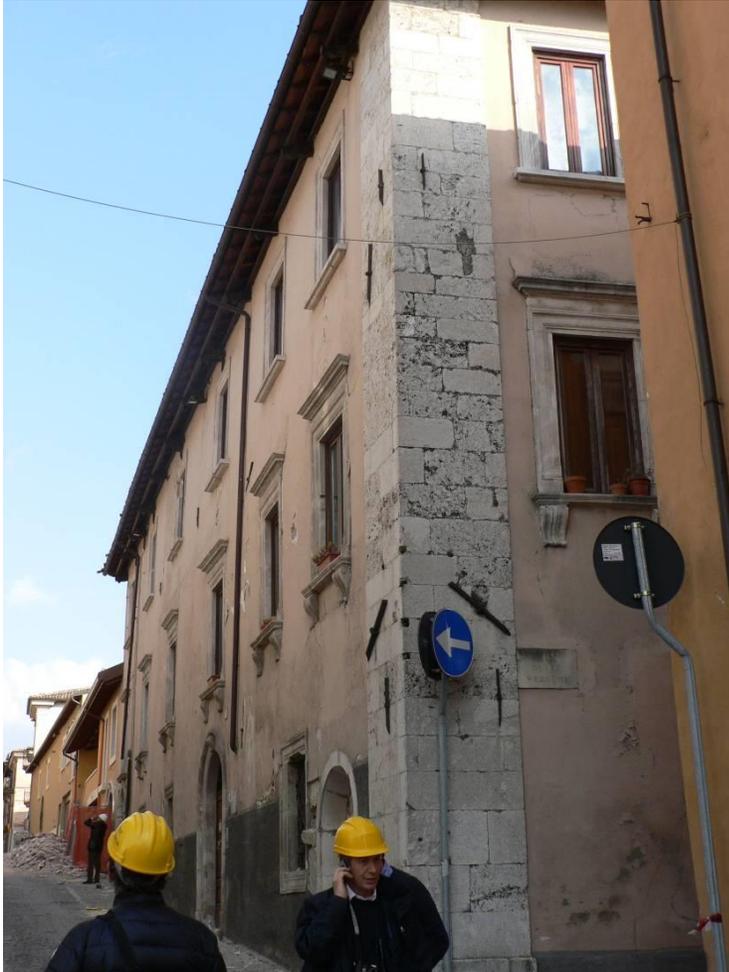
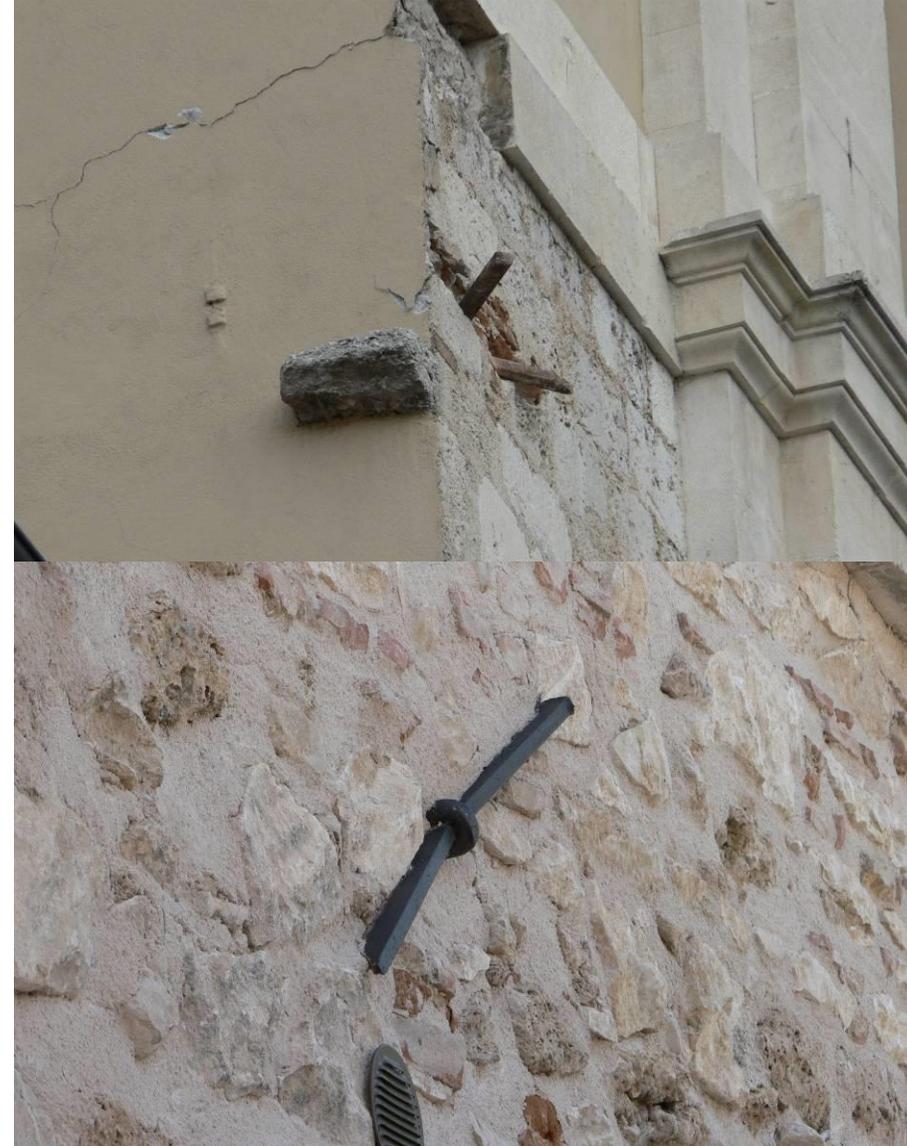
Effetto di catene e tiranti

In alcuni edifici del centro storico gli incatenamenti hanno contenuto i ribaltamenti delle facciate

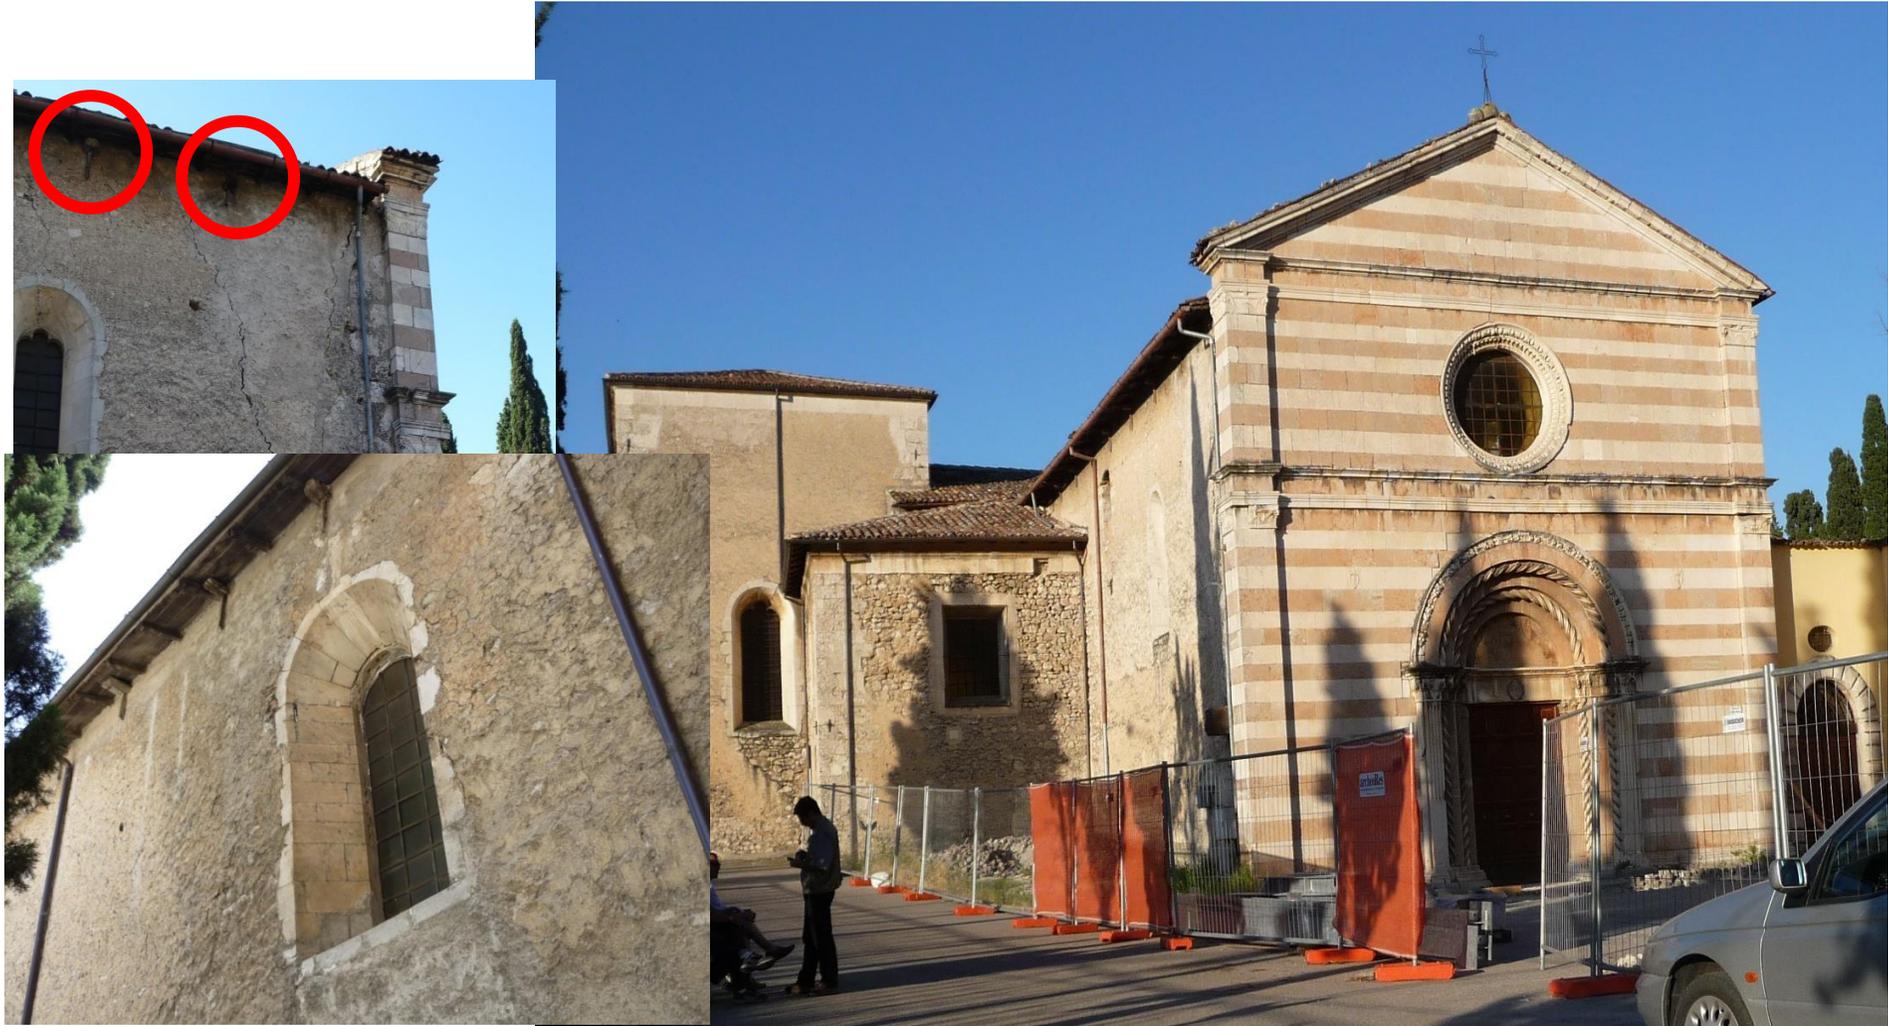
SANTA MARIA DEL SOCCORSO, L'AQUILA

Santa Maria del Soccorso: catene e
capochiave lignei

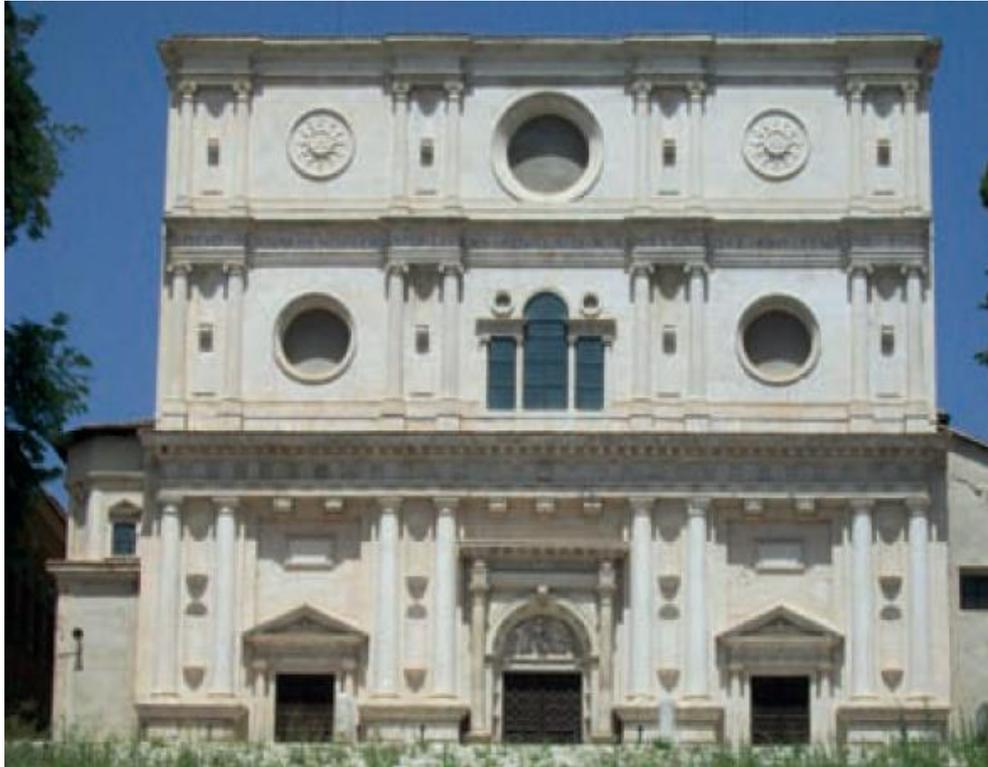
SAN BERNARDINO, L'AQUILA

L'uso del cemento armato

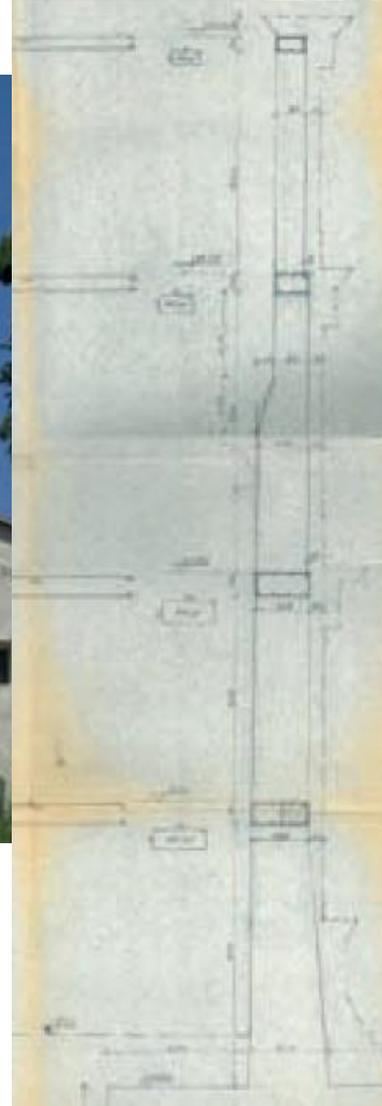
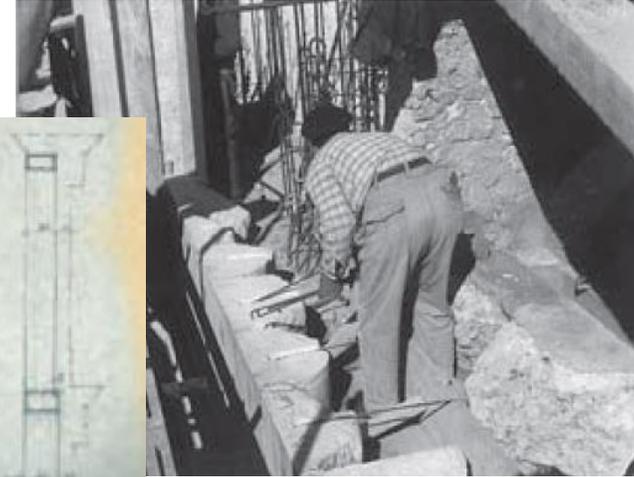
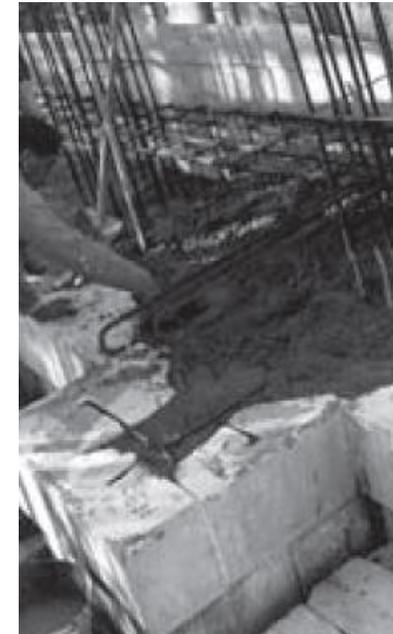
Realizzazione di un telaio in cemento armato a sostegno della facciata (1960).

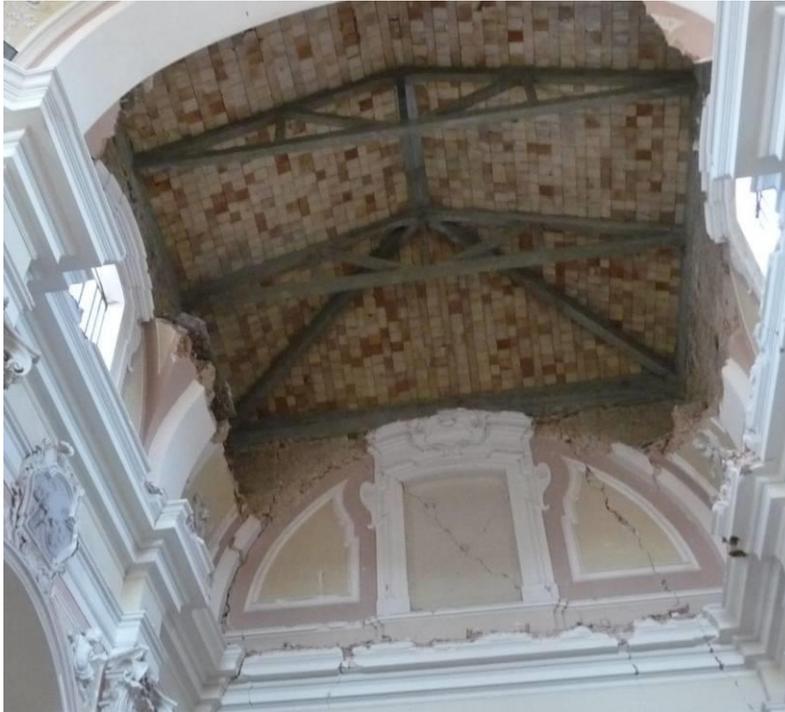
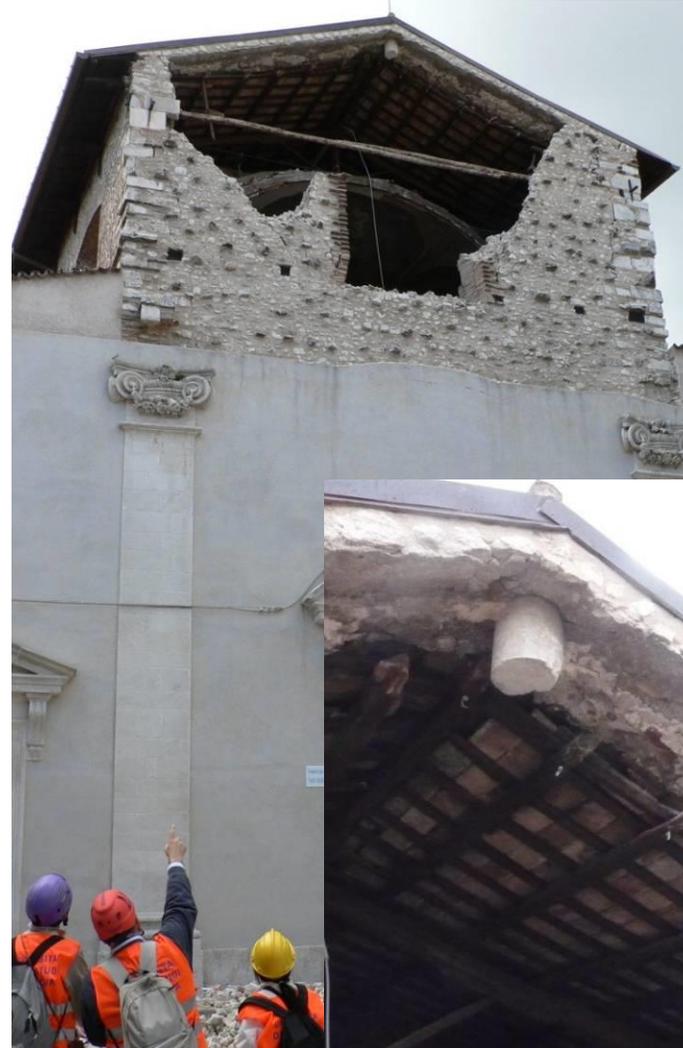
**San Domenico,
L'Aquila**

L'uso del cemento armato

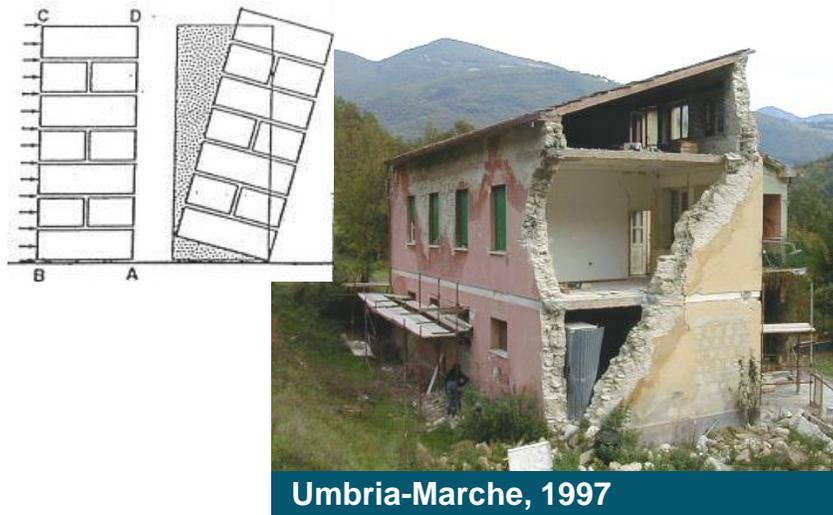
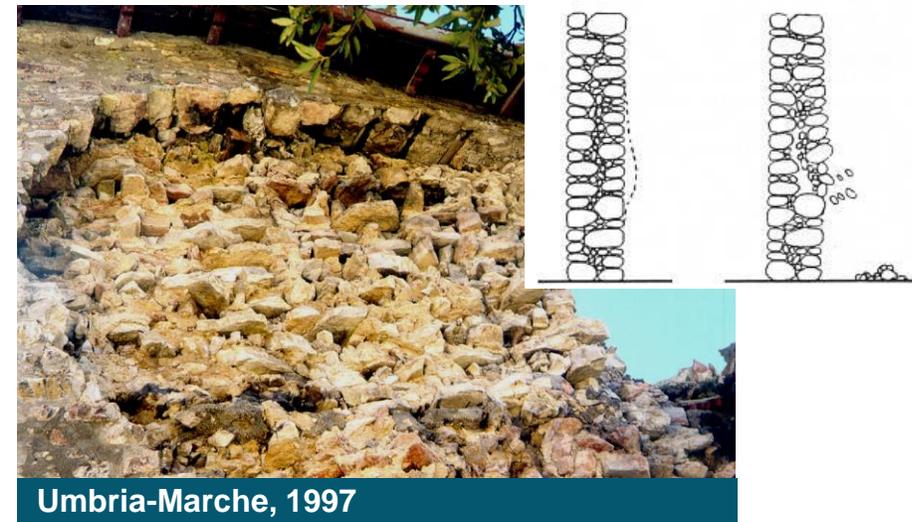
INDIVIDUAZIONE DEI DANNI A EDIFICI CONSOLIDATI REVISIONE DEI CRITERI D'INTERVENTO

E' emersa la riconsiderazione di **tecniche tradizionali di intervento**, l'utilità della **valutazione accurata dell'intervento**, della sua **applicazione in modo regolare ed uniforme**, del **controllo in fase esecutiva**. Gli interventi sono in particolare mirati a:

- RENDERE EFFICACI I COLLEGAMENTI**, mediante inserimento di tiranti, cerchiature esterne, idonea ammorsatura fra pareti confluenti in martelli murari ed angolate, cordoli in sommità, connessione dei colai di piano e delle coperture alle murature, etc.
- MIGLIORARE LA CONFIGURAZIONE STRUTTURALE**, con l'introduzione di nuovi elementi resistenti, la riduzione di spinte di volte e coperture, l'eliminazione o l'ampliamento di giunti tra corpi di fabbrica, l'eliminazione di piani deboli e di elementi vulnerabili, etc.
- MIGLIORARE LA QUALITÀ DELLE MURATURE**, mediante consolidamento e, se necessario, sostituzione
