**IL CONSOLIDAMENTO
STRUTTURALE**
Criteri, tecniche e cantieri

Le strutture murarie

Prof. Ing. Claudio Modena
Prof. Emerito, già Ordinario di
Tecnica delle Costruzioni
claudio.modena@unipd.it

Università degli Studi di Padova

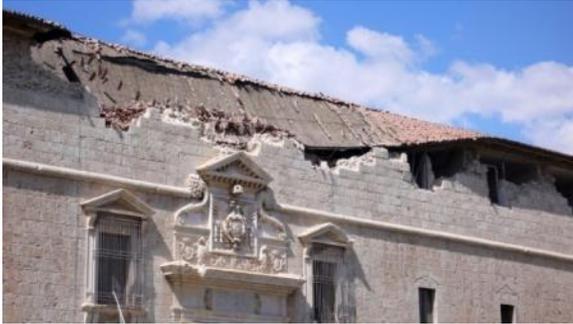
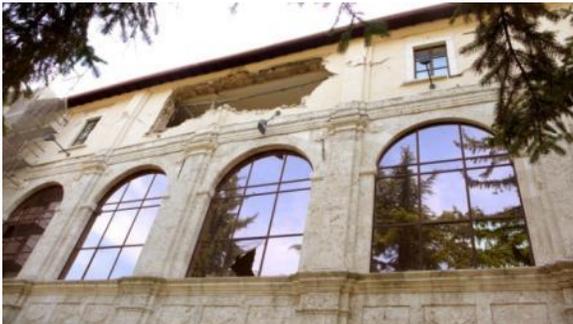
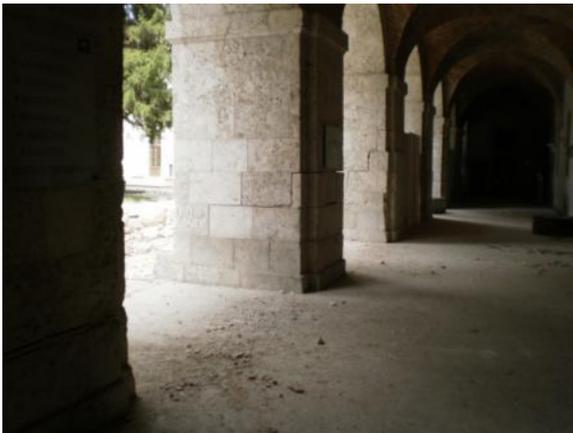
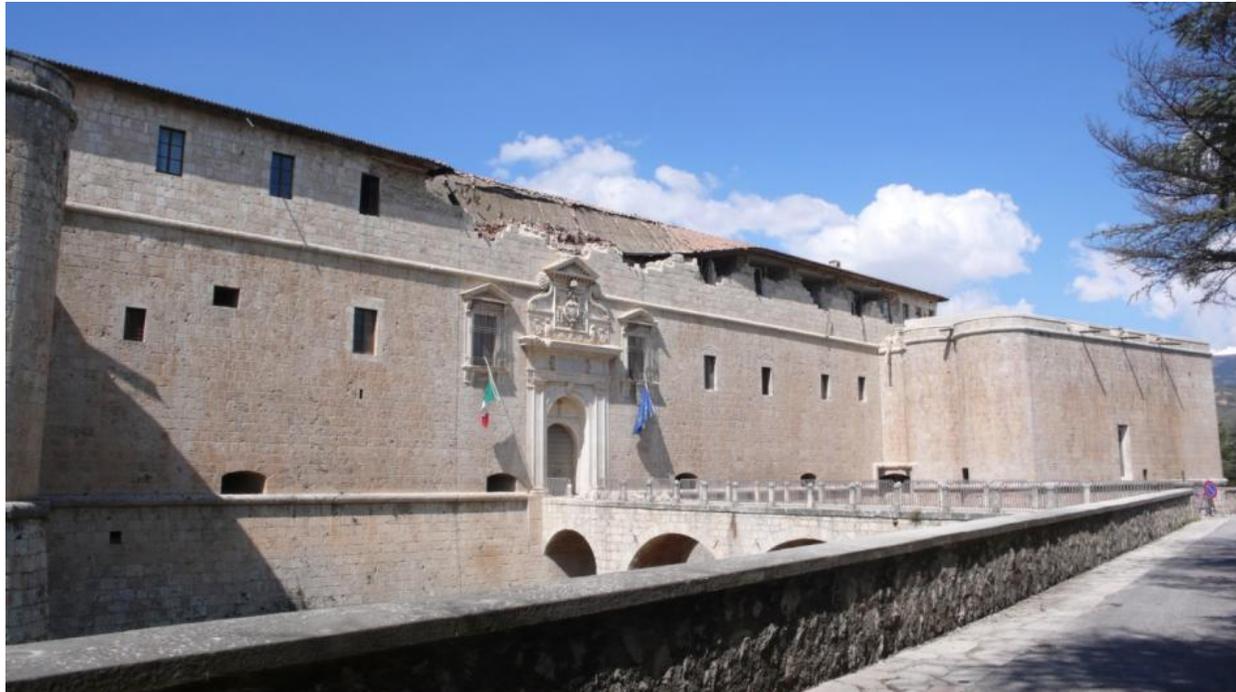
RILIEVO DEL DANNO

DANNI PRINCIPALI:

- ❑ ribaltamento fuori-piano e meccanismi flessionali nelle pareti;
- ❑ rotture a taglio nei muri;
- ❑ danni ad archi e volte;
- ❑ crolli locali di solai e volte.

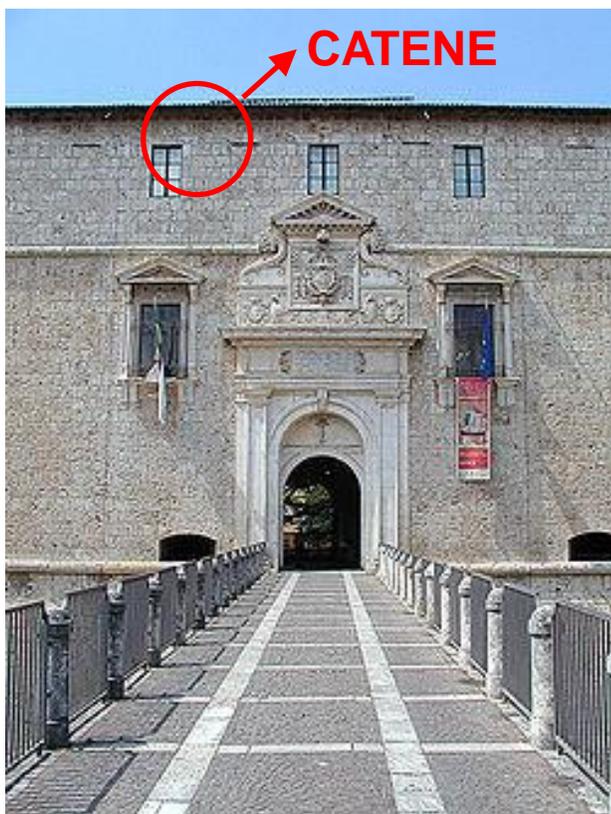
Crollo parziale della sommità della parete laterale e della copertura

Prima del sisma.

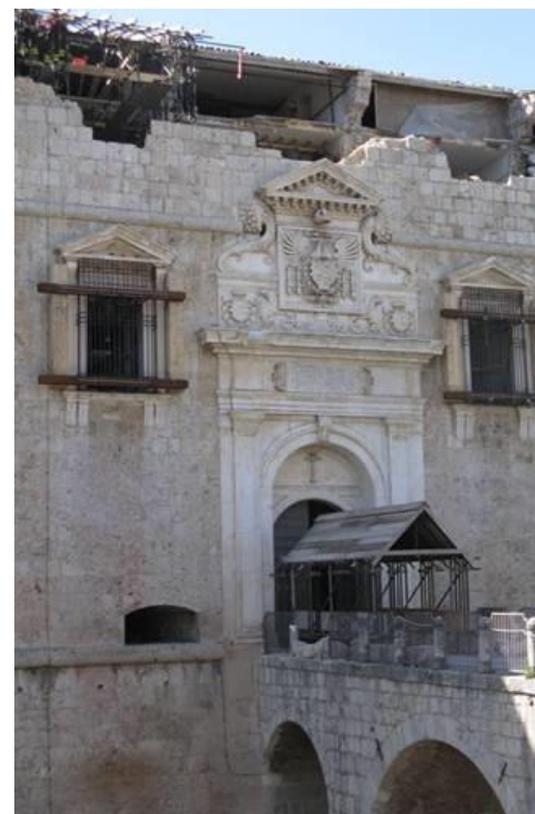
Dopo il sisma.

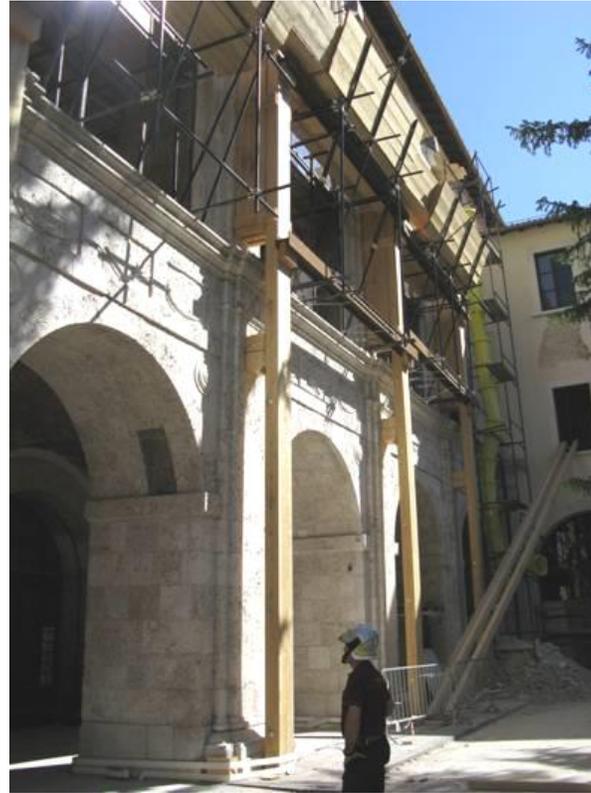
Ribaltamento del loggiato e dei piloni del piano terra

Il porticato a doppia loggia.

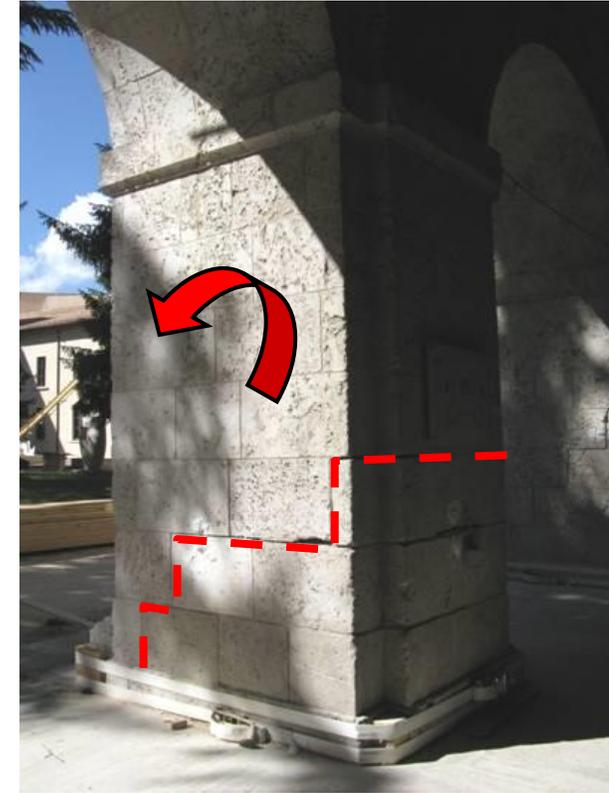
Individuazione della lesione.

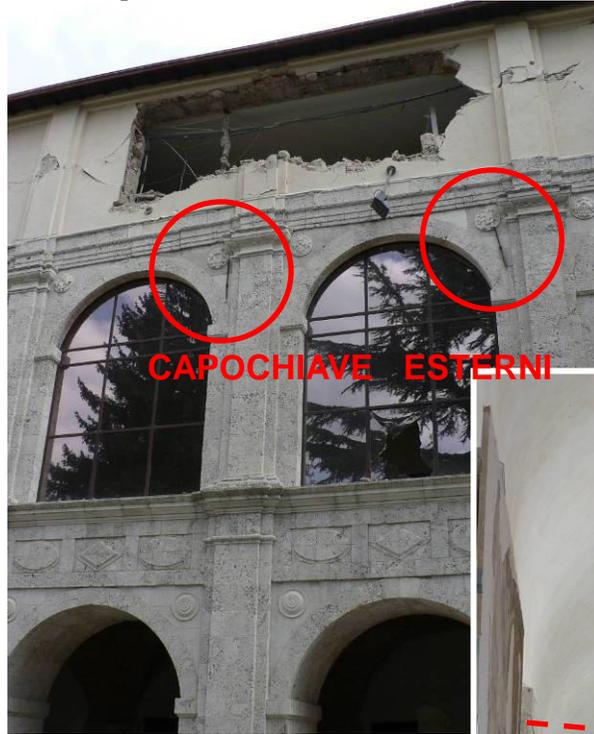
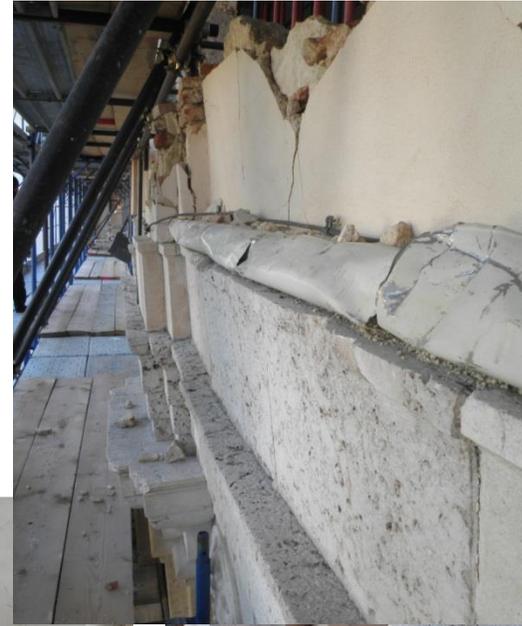
Ribaltamento del loggiato e dei pilastri del piano terra

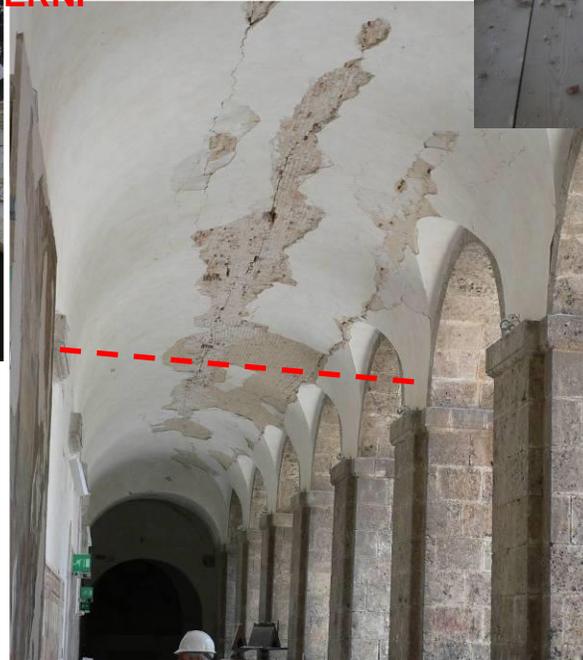
PIANO PRIMO

SPANCIAMENTO DEL FRONTE A LIVELLO DEL SECONDO ORIZZONTAMENTO

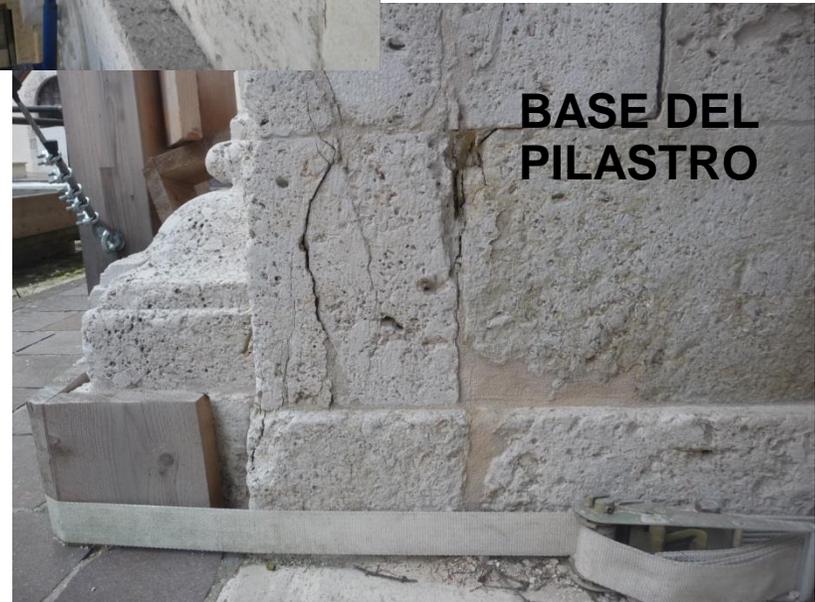
BASE DEL PILASTRO

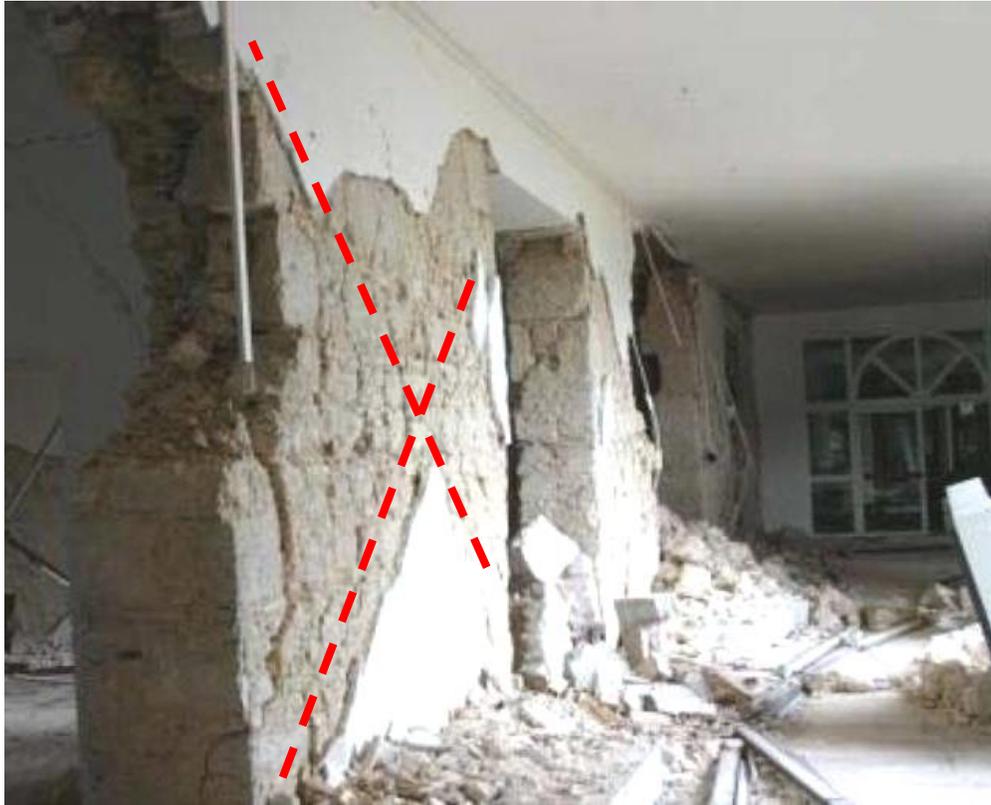
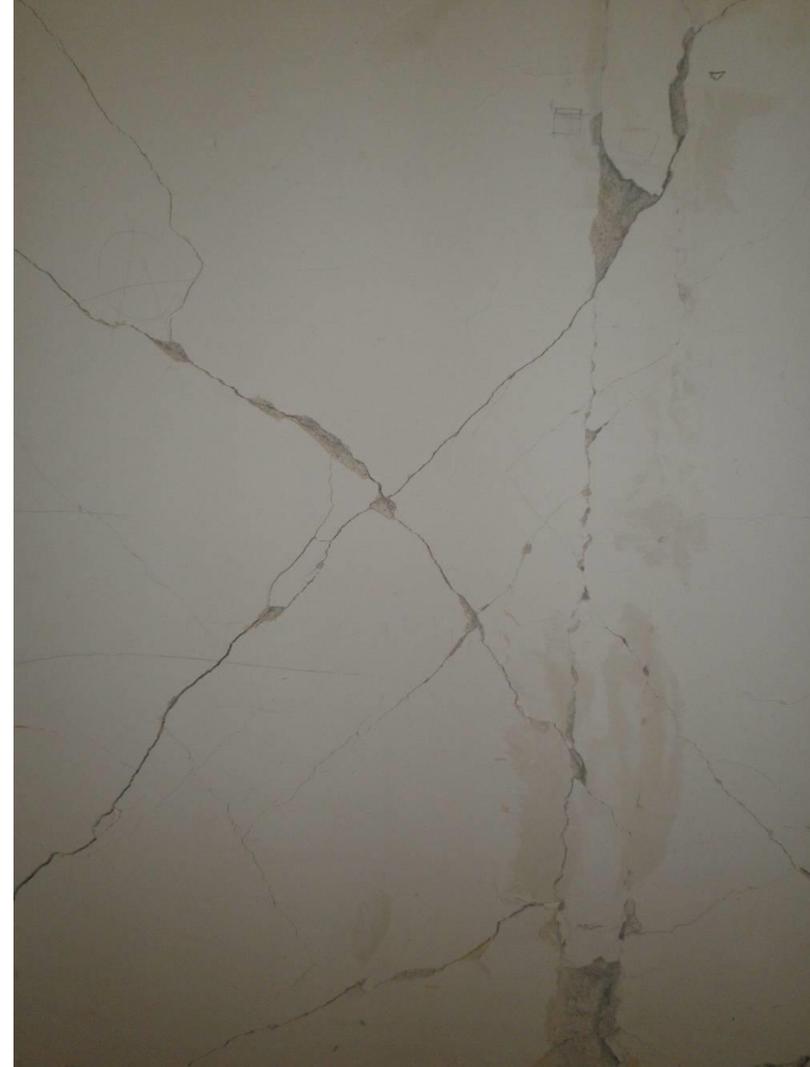
RILIEVO DEL DANNO

Lesioni a taglio dei muri

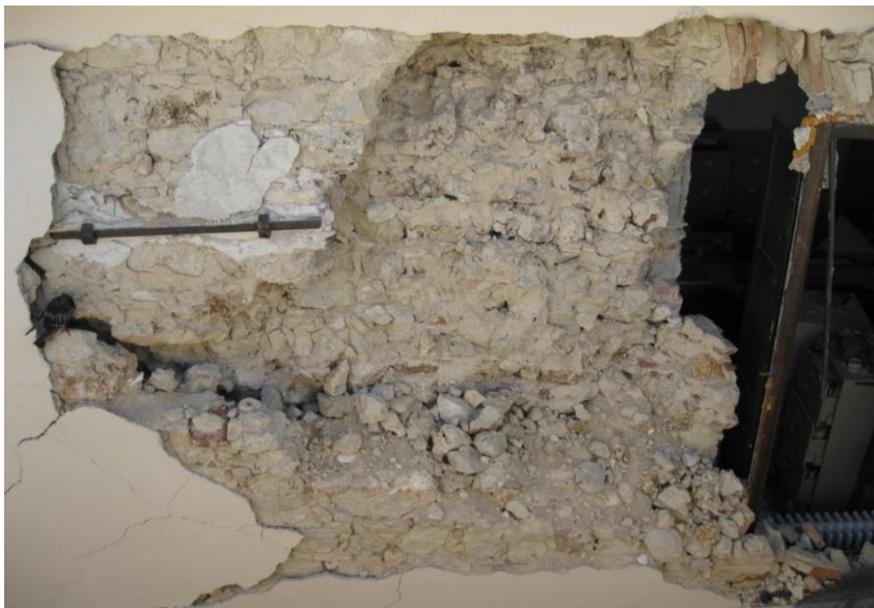
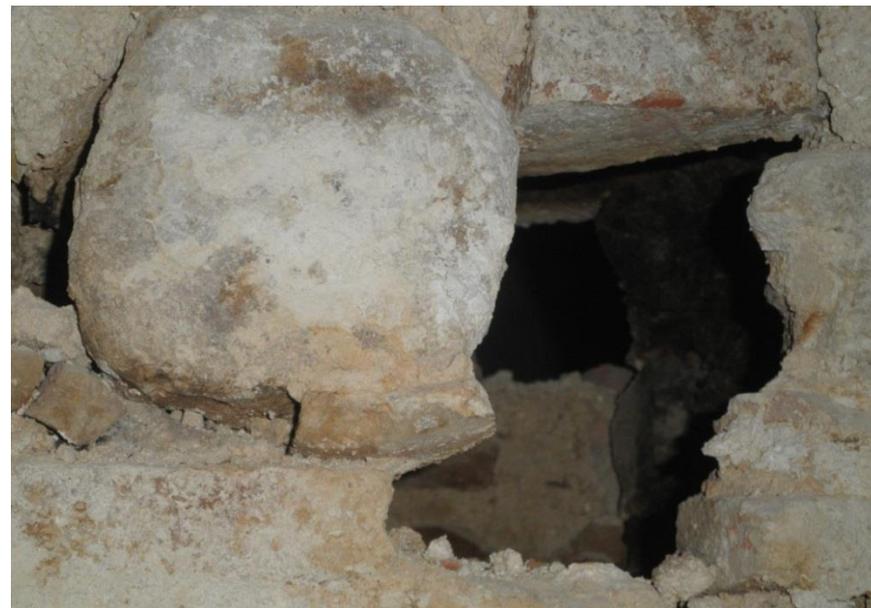
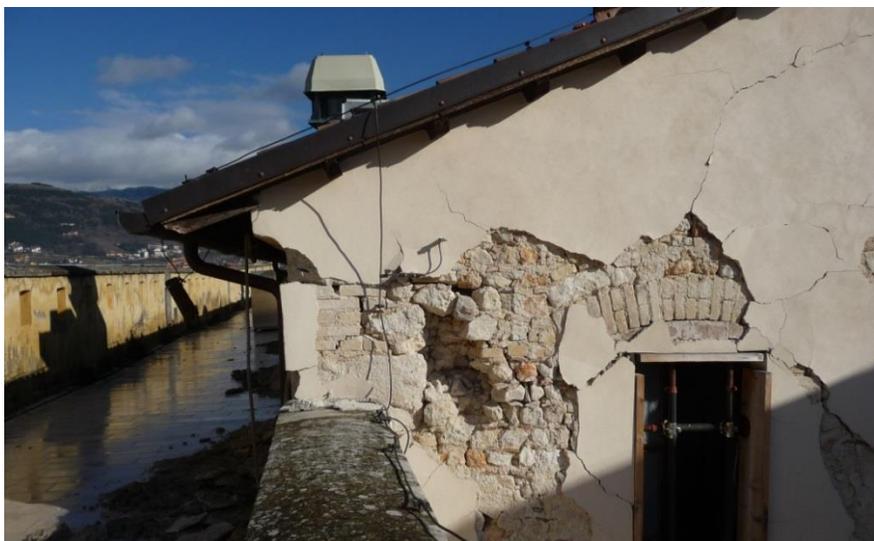
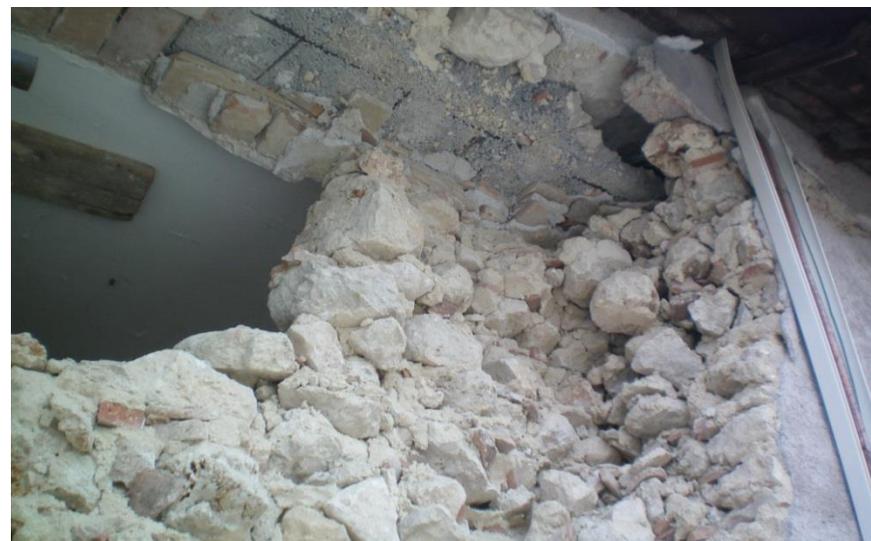
Caratteristiche scadenti delle murature

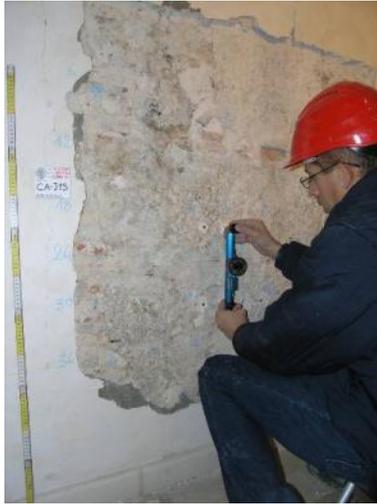
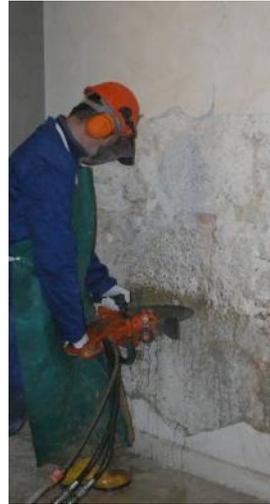
Point 1

MARTINETTO PIATTO SINGOLO

State of stress

2.47 N/mm²

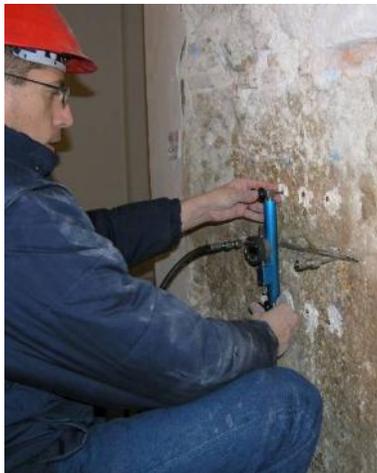
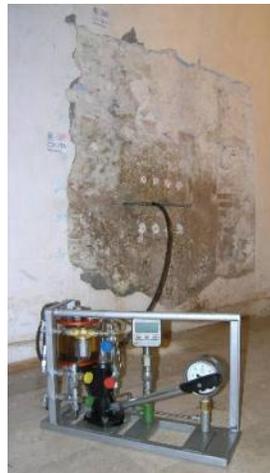
Point 2

State of stress

1.82 N/mm²

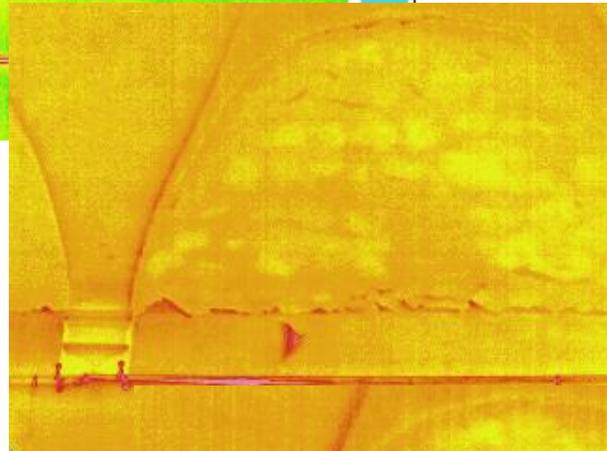
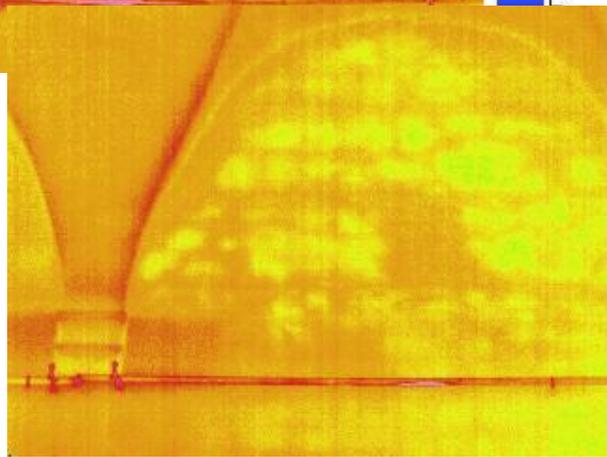
CA-T2

TERMOGRAFIE

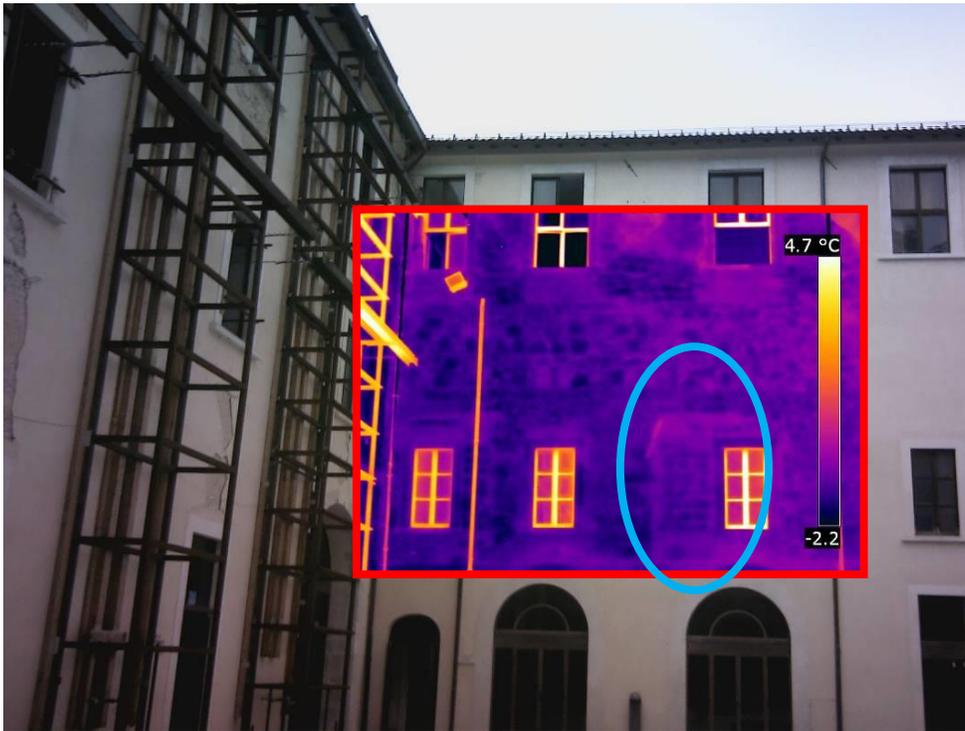
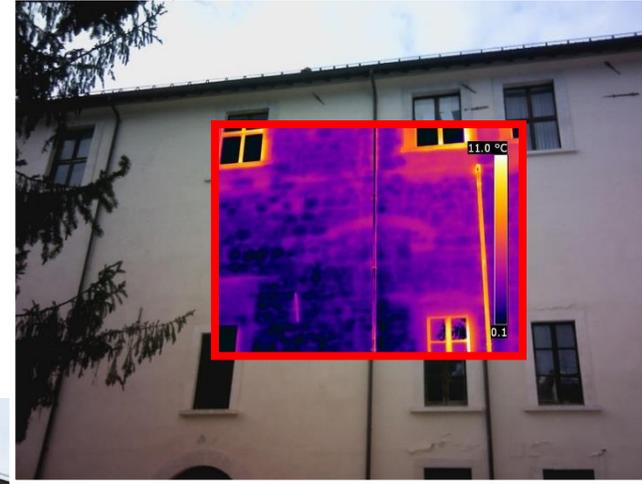
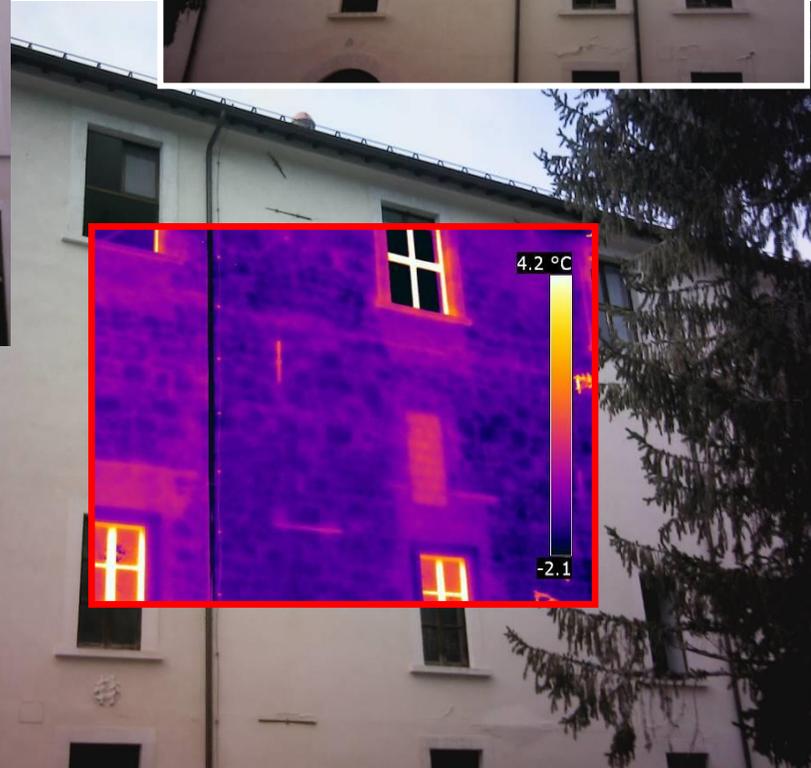
**Identificazione di aperture
richiuse, archi, capochiavi,
ecc...**

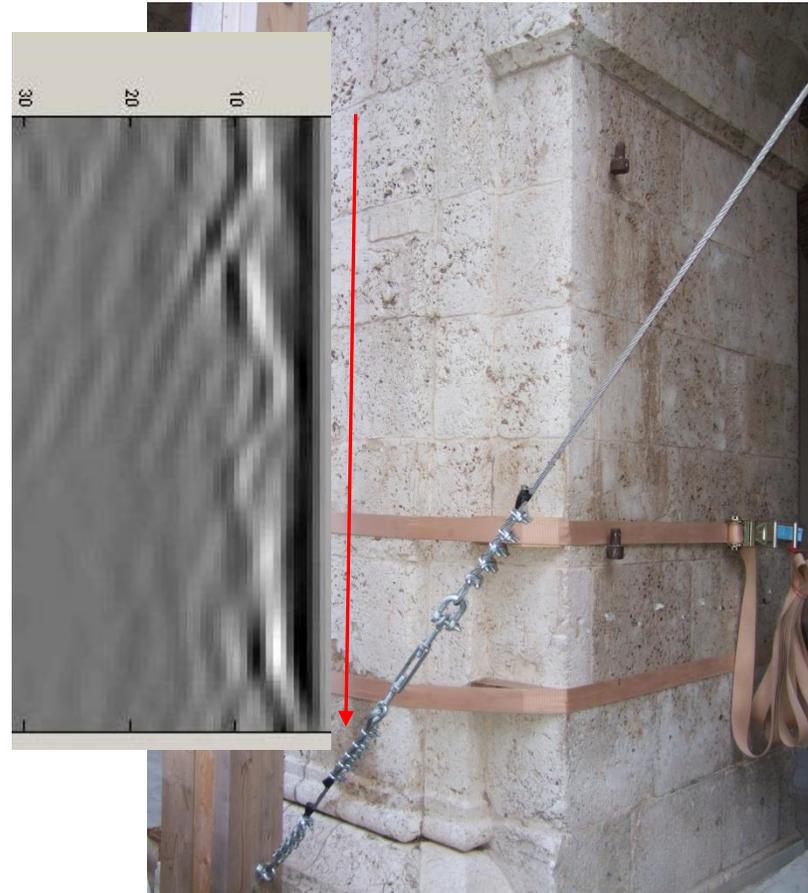
RADAR

Profilo su pilastro 1 con antenna da 200MHz

Sono state eseguite prove radar sui pilastri danneggiati per studiare la morfologia della sezione. Si nota il diverso spessore delle pietre.

Si stanno ancora elaborando i risultati

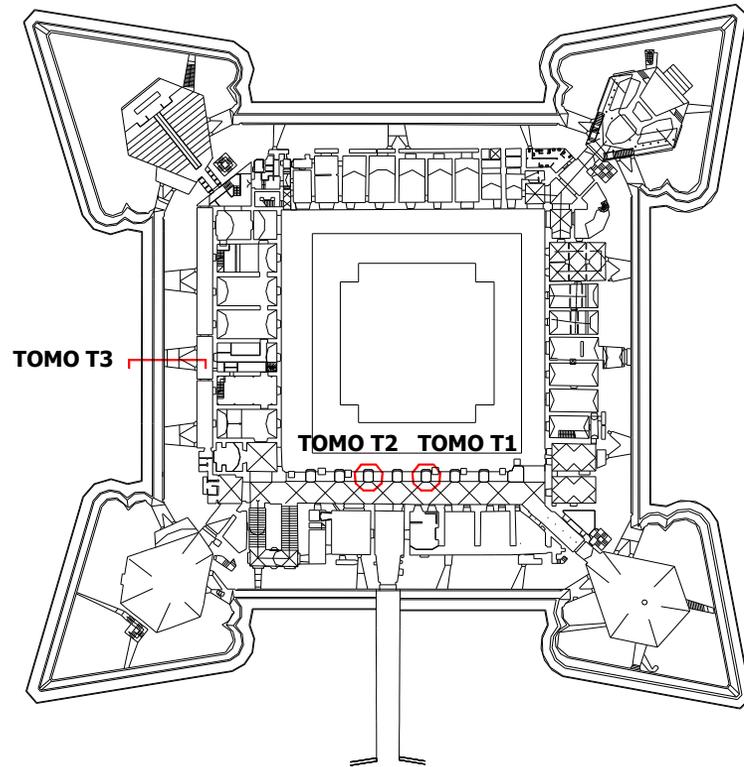
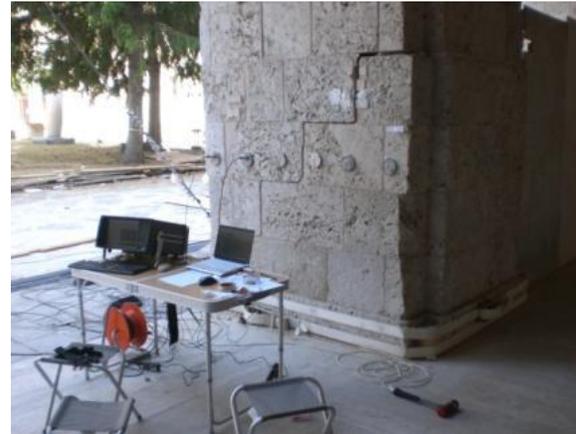
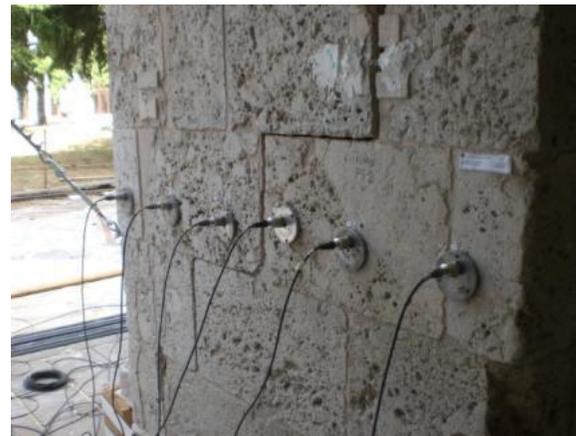
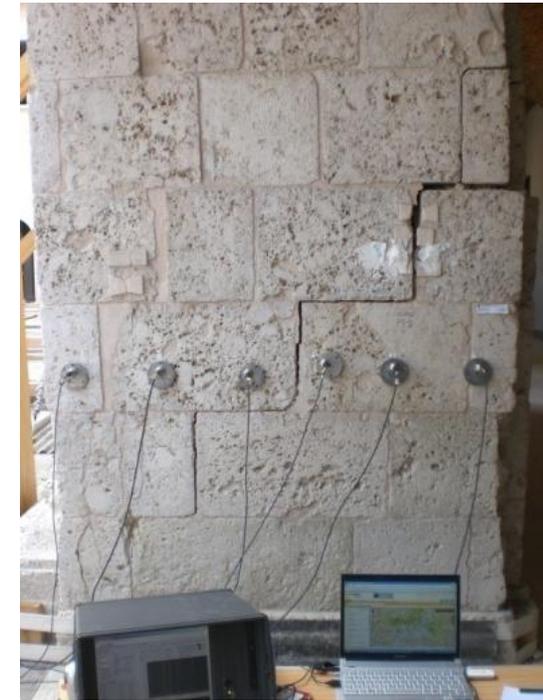
TOMOGRAFIE SONICHE

Le prove soniche sono state eseguite su due pilastri della fortezza: uno danneggiato dal terremoto, l'altro invece intatto.

L'analisi dei risultati inerenti i due pilastri mostra una distribuzione omogenea delle velocità soniche in quello non danneggiato, mentre sono state evidenziate alcune discontinuità nella parte interna del pilastro danneggiato. La tomografia permette di identificare la lesione principale che interessa l'intero spessore del pilastro.

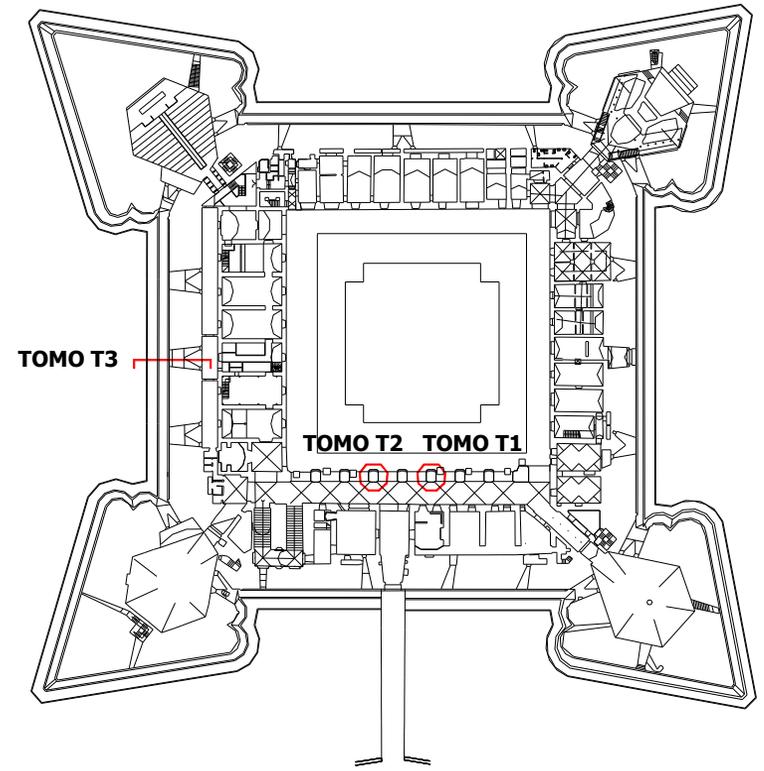
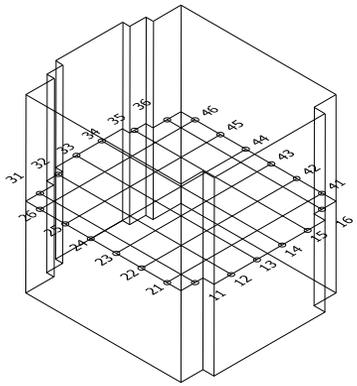
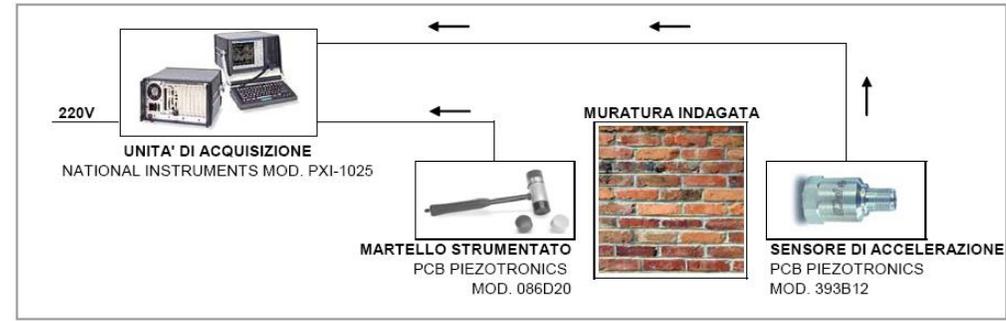
TOMOGRAFIE SONICHE

Le prove soniche sono state eseguite su due pilastri della fortezza: uno danneggiato dal terremoto, l'altro invece intatto.

a) b)
Griglia dei punti di acquisizione

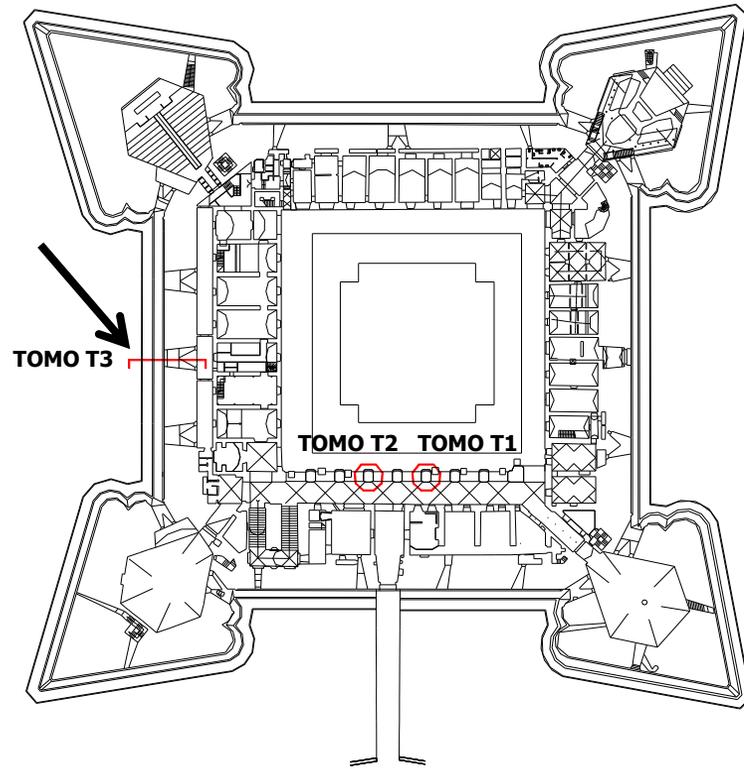
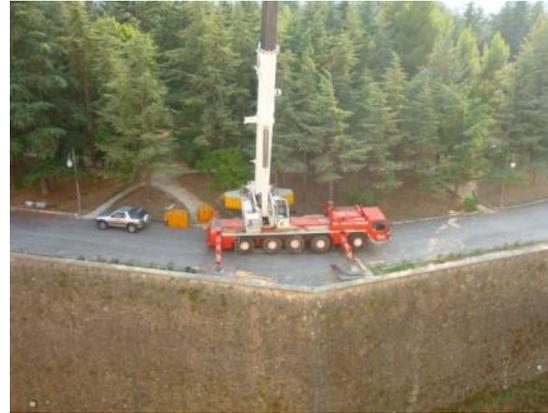
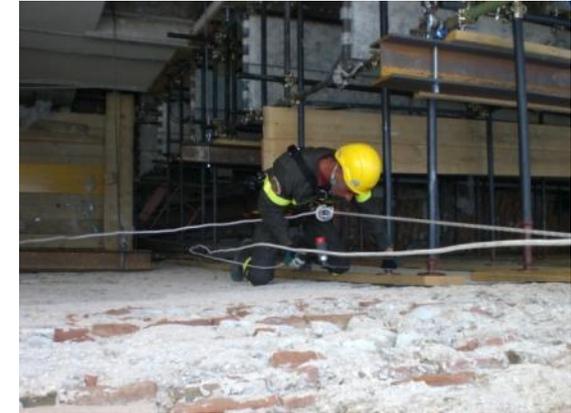
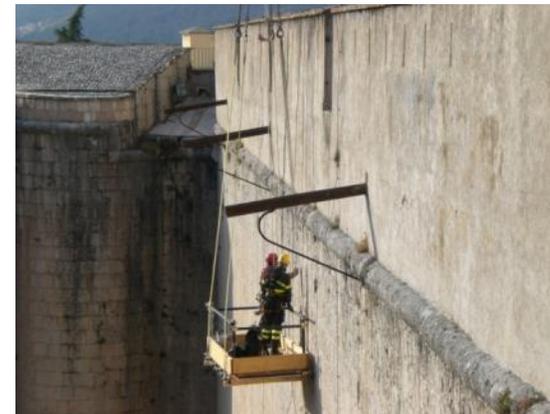
TOMOGRAFIE SONICHE

La terza tomografia è stata condotta su una parete muraria nell'ala sud-est del castello. Lo scopo prefisso è stato quello di raccogliere dati qualitativi sulla muratura di questa area della fortezza pesantemente danneggiata dal sisma.

La tomografia della parete spessa mostra una distribuzione omogenea delle velocità soniche attraverso lo spessore. La muratura, anche all'interno del muro, è di buona qualità

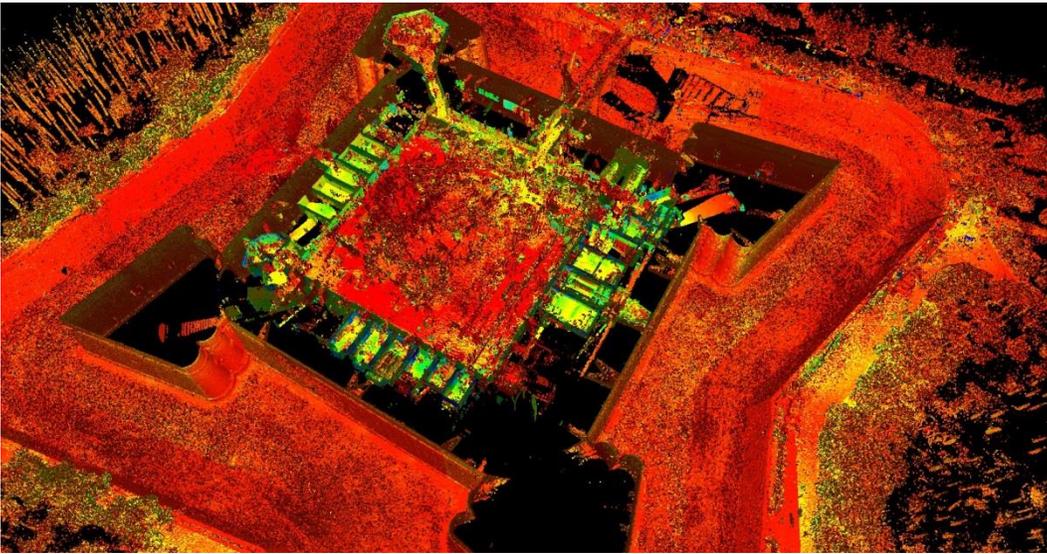
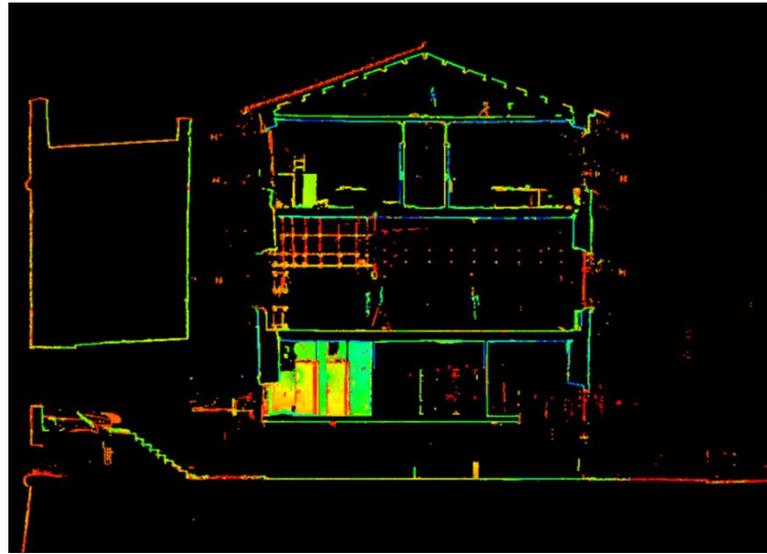
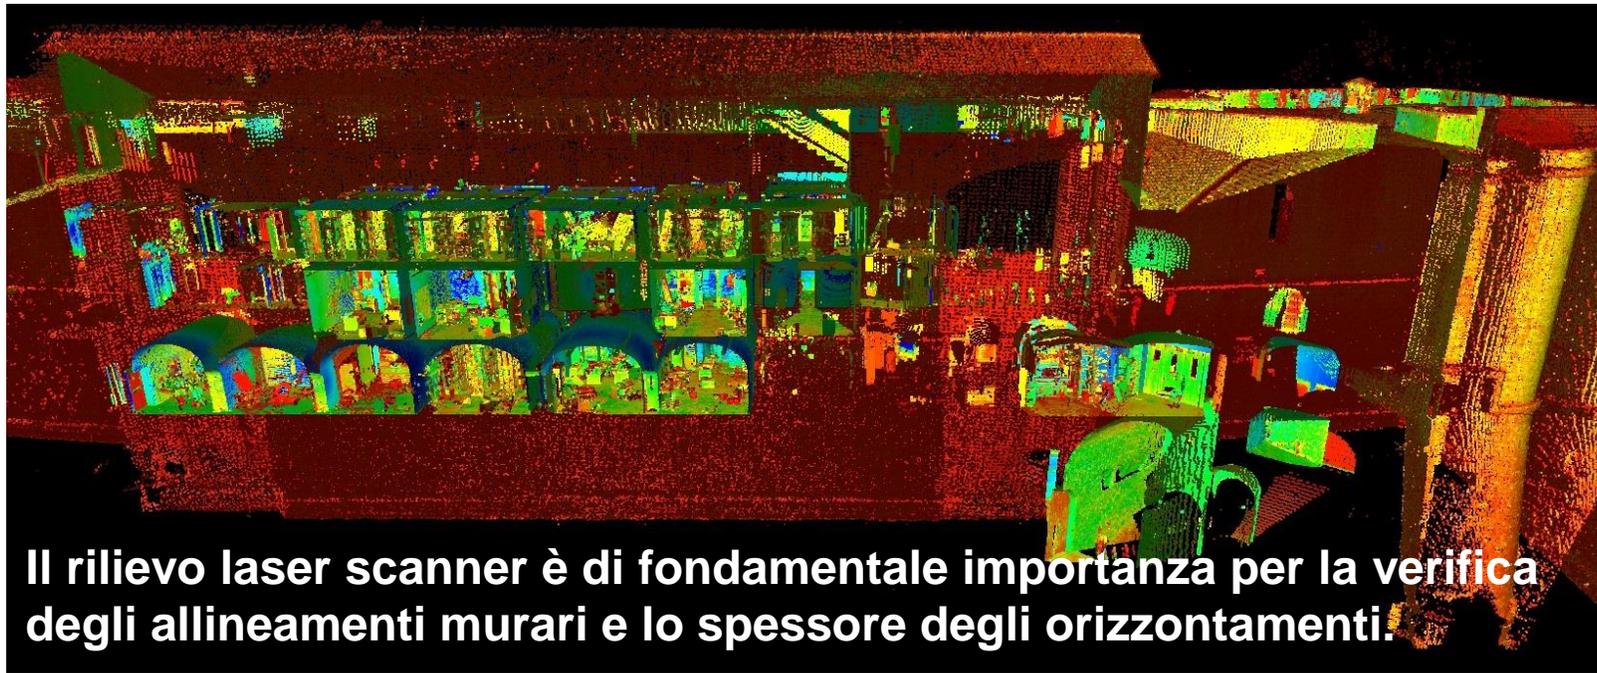
Il rilievo laser scanner è di fondamentale importanza per la verifica degli allineamenti murari e lo spessore degli orizzontamenti.

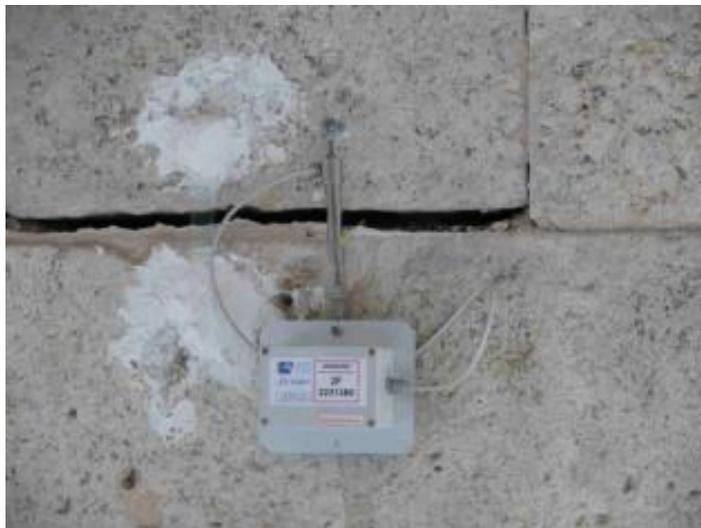
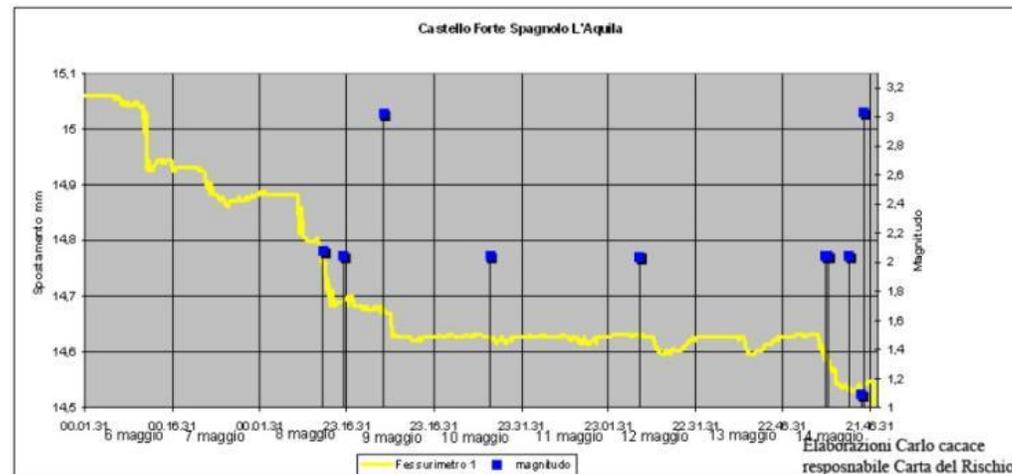
Maggio 2009 rappresentazione delle magnitudo (IGNV) e i rilevamenti dei fessurimetri Il giorno 15 maggio Sono stati applicati i tiranti e si giustifica il salto (chiusura della fessura).

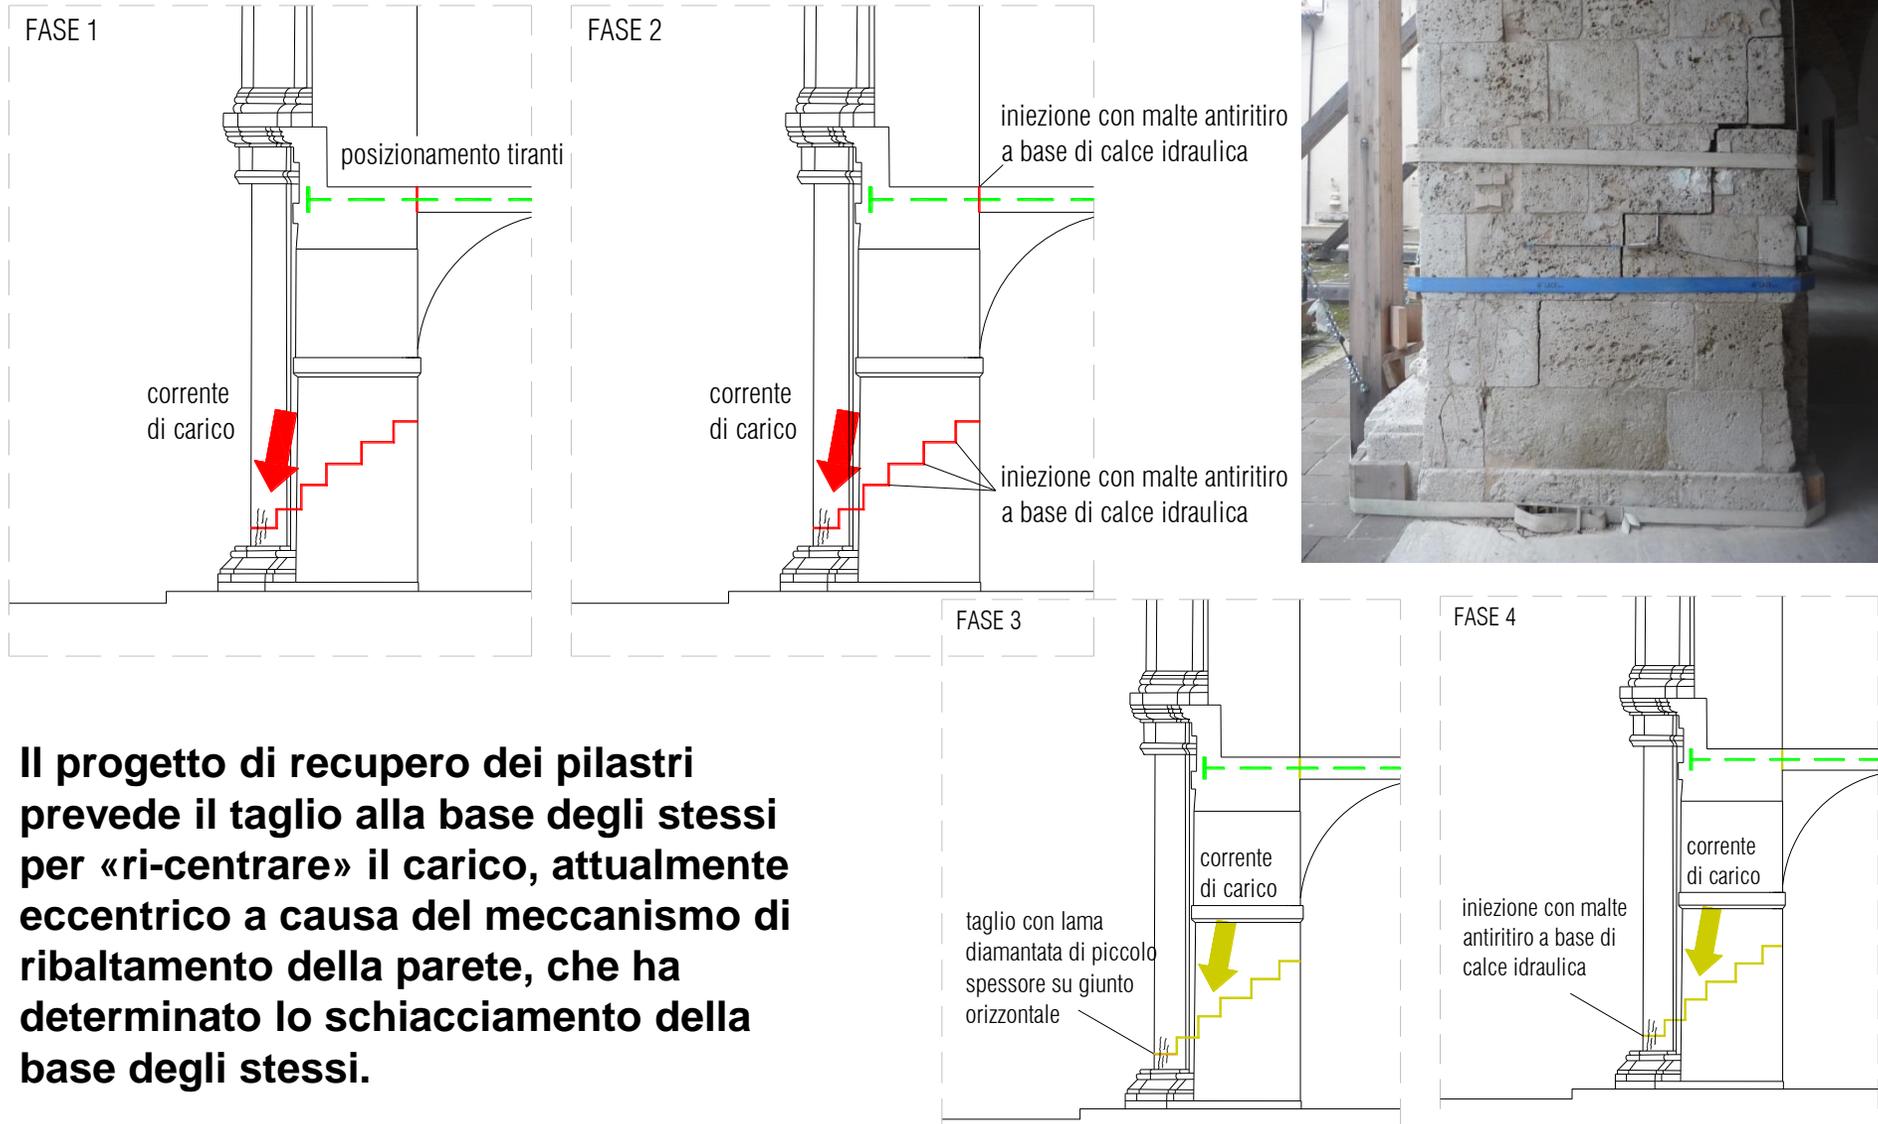
Ala sud-est: progetto d'interventi CONSOLIDAMENTO DEI PILASTRI

Il progetto di recupero dei pilastri prevede il taglio alla base degli stessi per «ri-centrare» il carico, attualmente eccentrico a causa del meccanismo di ribaltamento della parete, che ha determinato lo schiacciamento della base degli stessi.

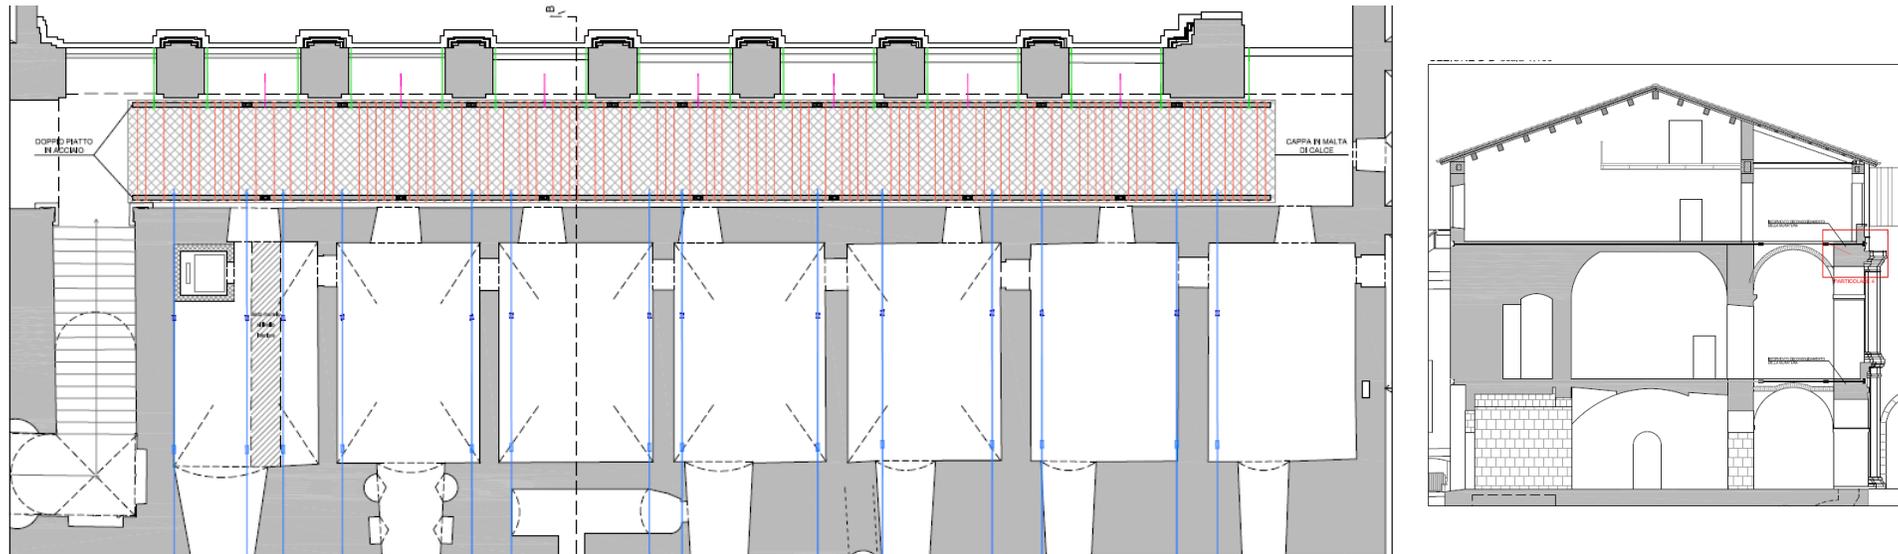
Ala sud-est: progetto d'interventi
POSIZIONAMENTO DEI TIRANTI

Problematiche rispetto al posizionamento dei tiranti:

- Assenza di allineamento tra setti murari e pilastri
- Limitato spessore tra pavimento e estradosso della volta
