**IL CONSOLIDAMENTO
STRUTTURALE**
Criteri, tecniche e cantieri

Le strutture murarie

Prof. Ing. Claudio Modena
Prof. Emerito, già Ordinario di
Tecnica delle Costruzioni
claudio.modena@unipd.it

Università degli Studi di Padova

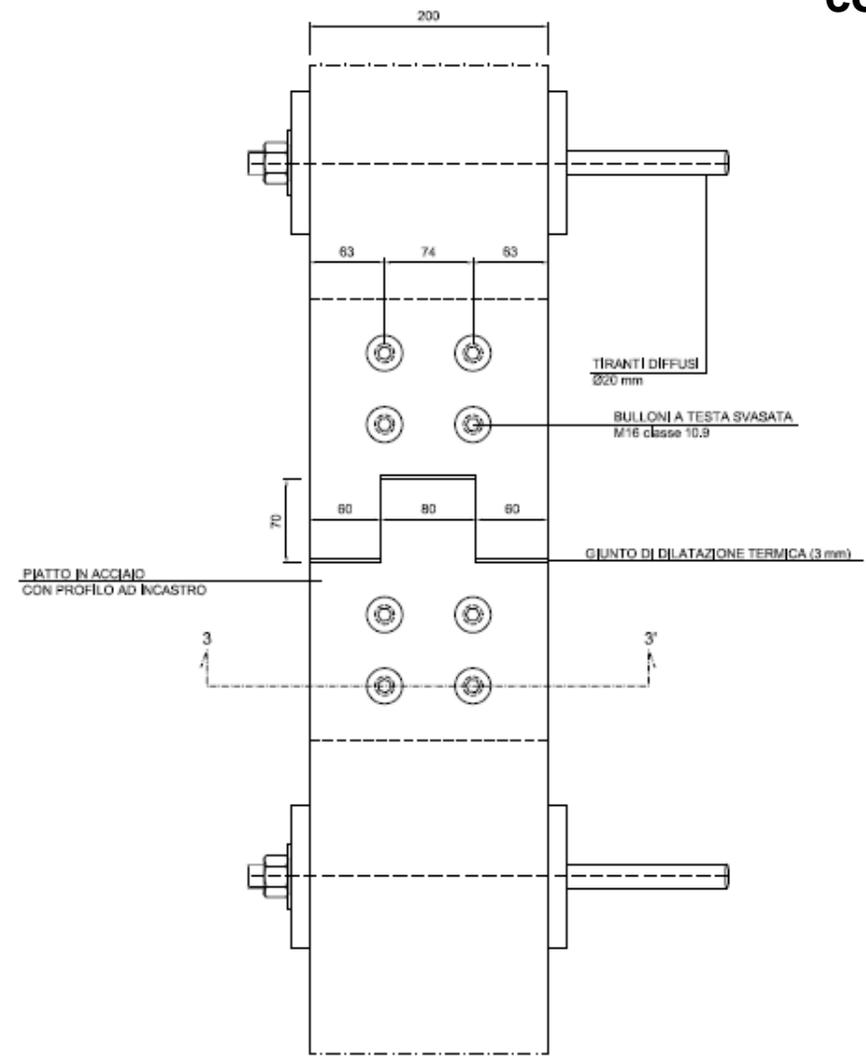
VISTA DALL'ALTO GIUNZIONE PIATTI

Creazione di un sistema «reticolare» per consentire lo sfalsamento dei tiranti.

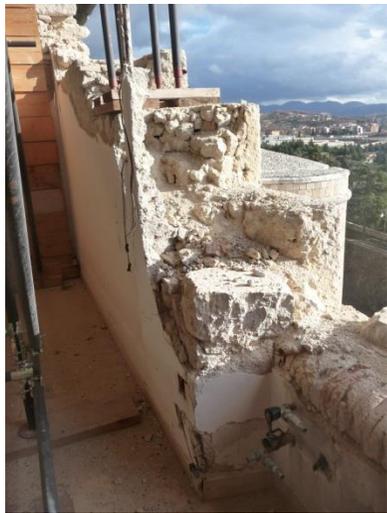
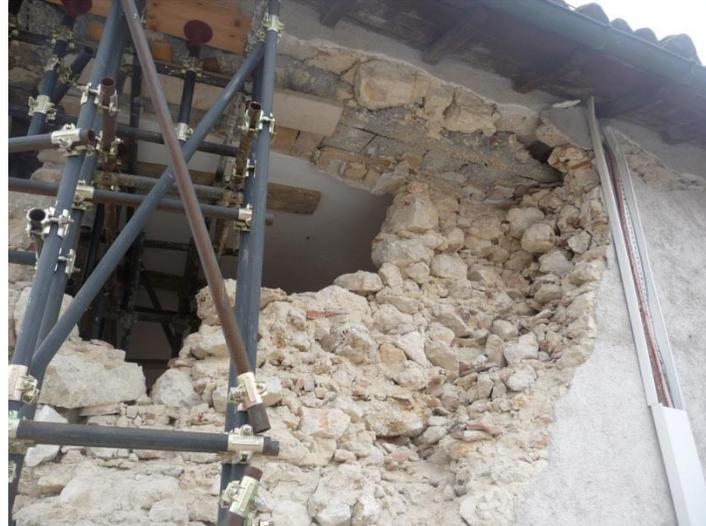
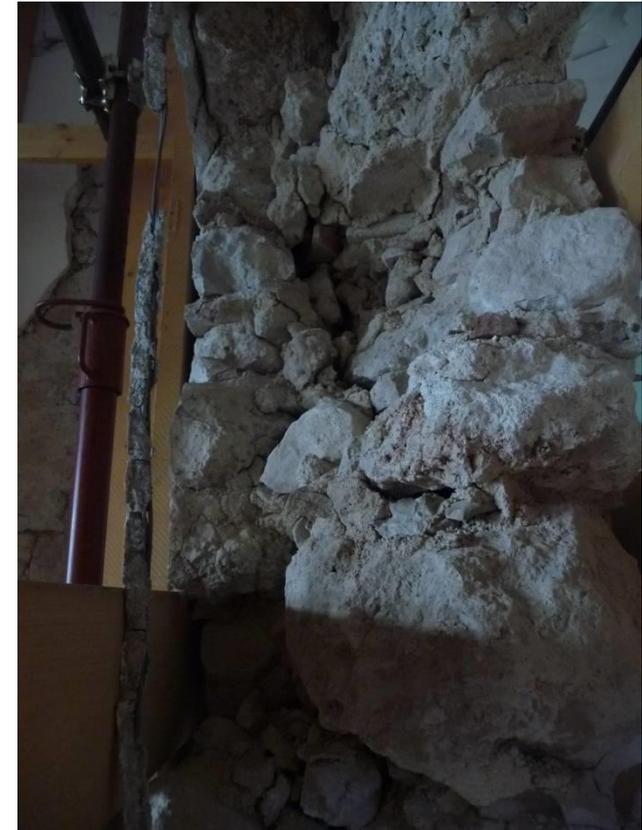
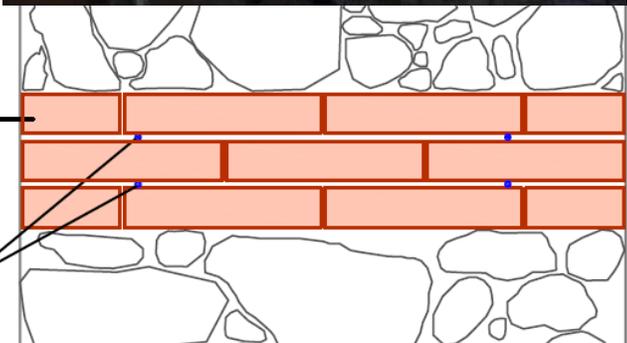
Ala sud-est: progetto d'interventi
RICOSTRUZIONE DELLE MURATURE CROLLATE

Tra le principali problematiche connesse alla ricostruzione di strutture gravemente danneggiate vi è la presenza di murature con caratteristiche meccaniche scarse o addirittura pessime.

Si pone quindi il problema di trovare una tipologia costruttiva che garantisca delle buone proprietà meccaniche di resistenza e coesione e al tempo stesso rispetti la tradizione costruttiva originaria.

ARMATURA NEI GIUNTI -
BARRE Ø6 mm

**PROGETTO DI
RICOSTRUZIONE: utilizzo di
ricorsi in mattoni con
armature inserite nei giunti**

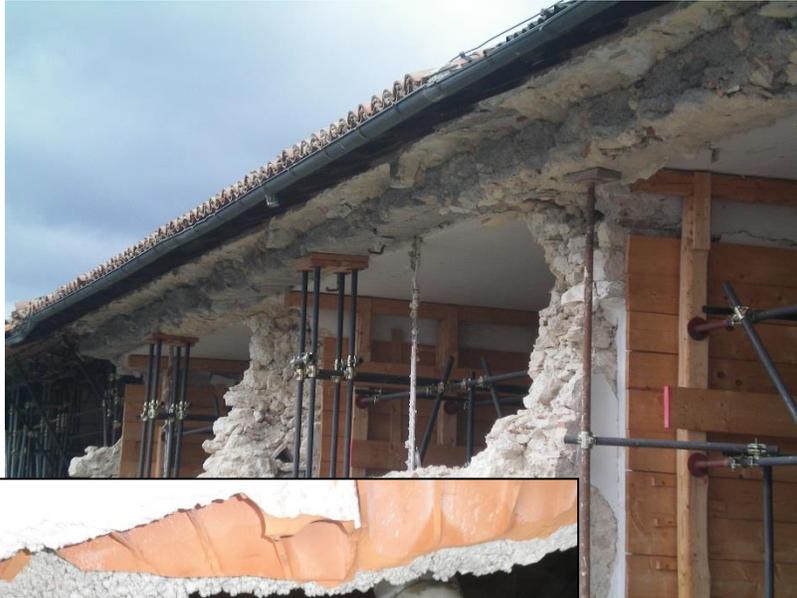
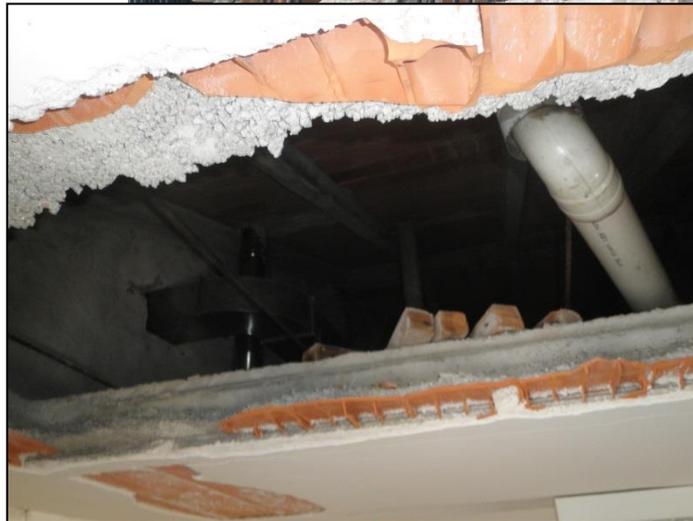
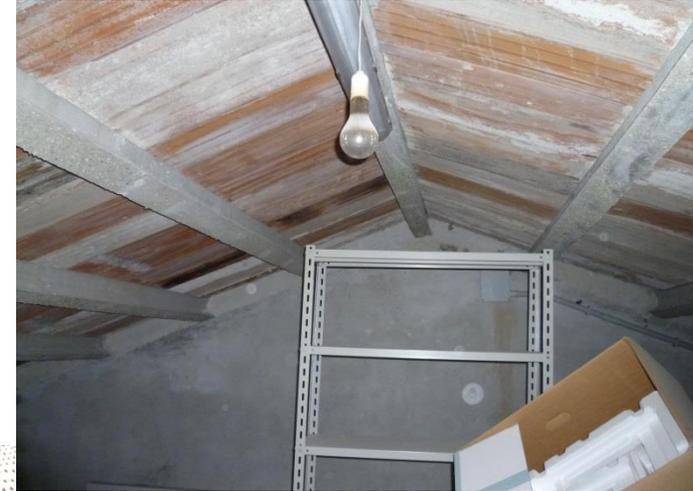
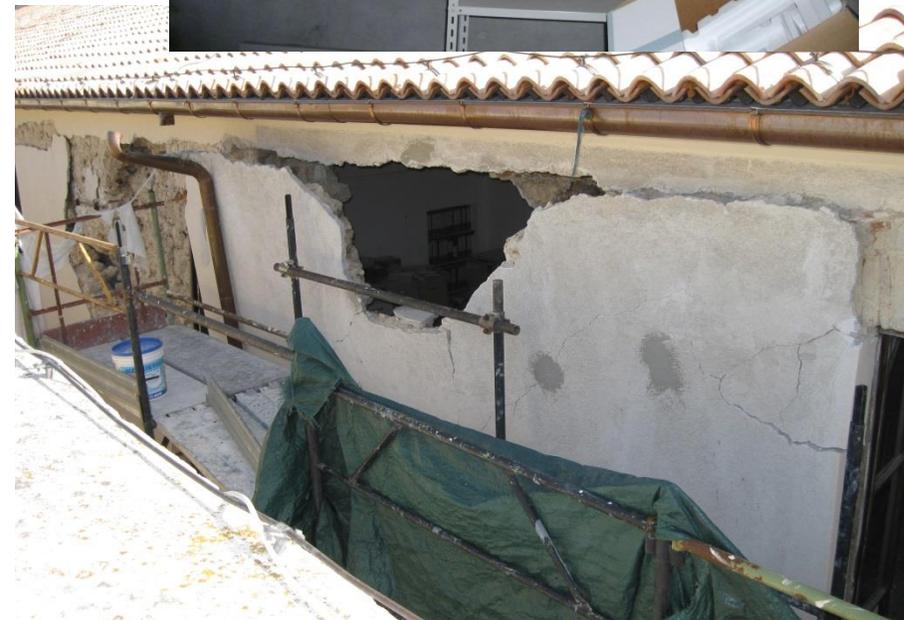
Ala sud-est: progetto d'interventi
INTERVENTI SULLE COPERTURE

Spesso si ritrovano coperture in cemento armato, che hanno contribuito ai gravi danni riscontrati nelle strutture murarie in pietra, non atte a supportare il peso e la rigidità di questi orizzontamenti.

Le nuove coperture si prevedono in legno, con particolare attenzione all'irrigidimento del piano di falda e alla connessione della copertura al cordolo.

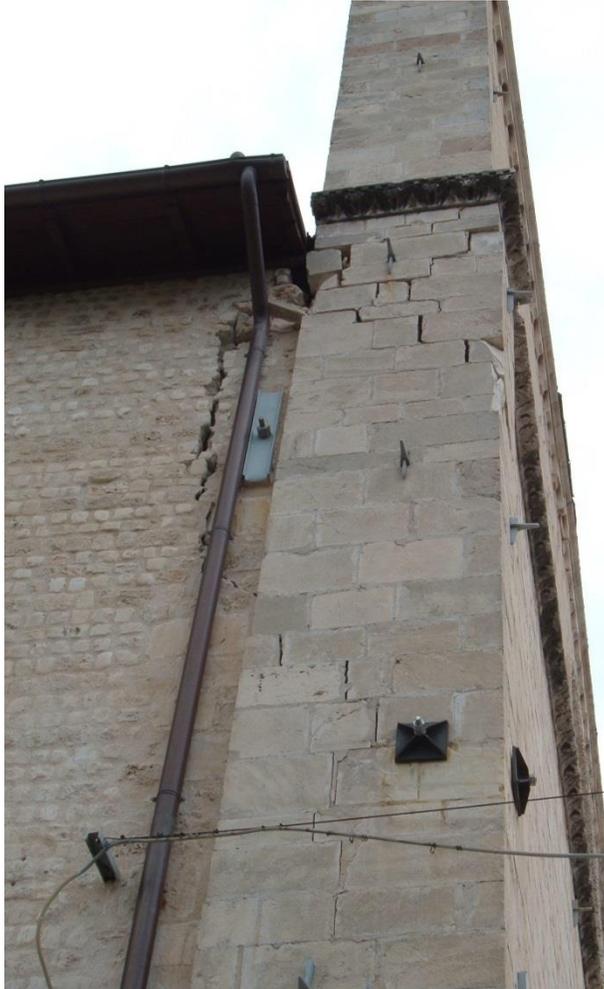
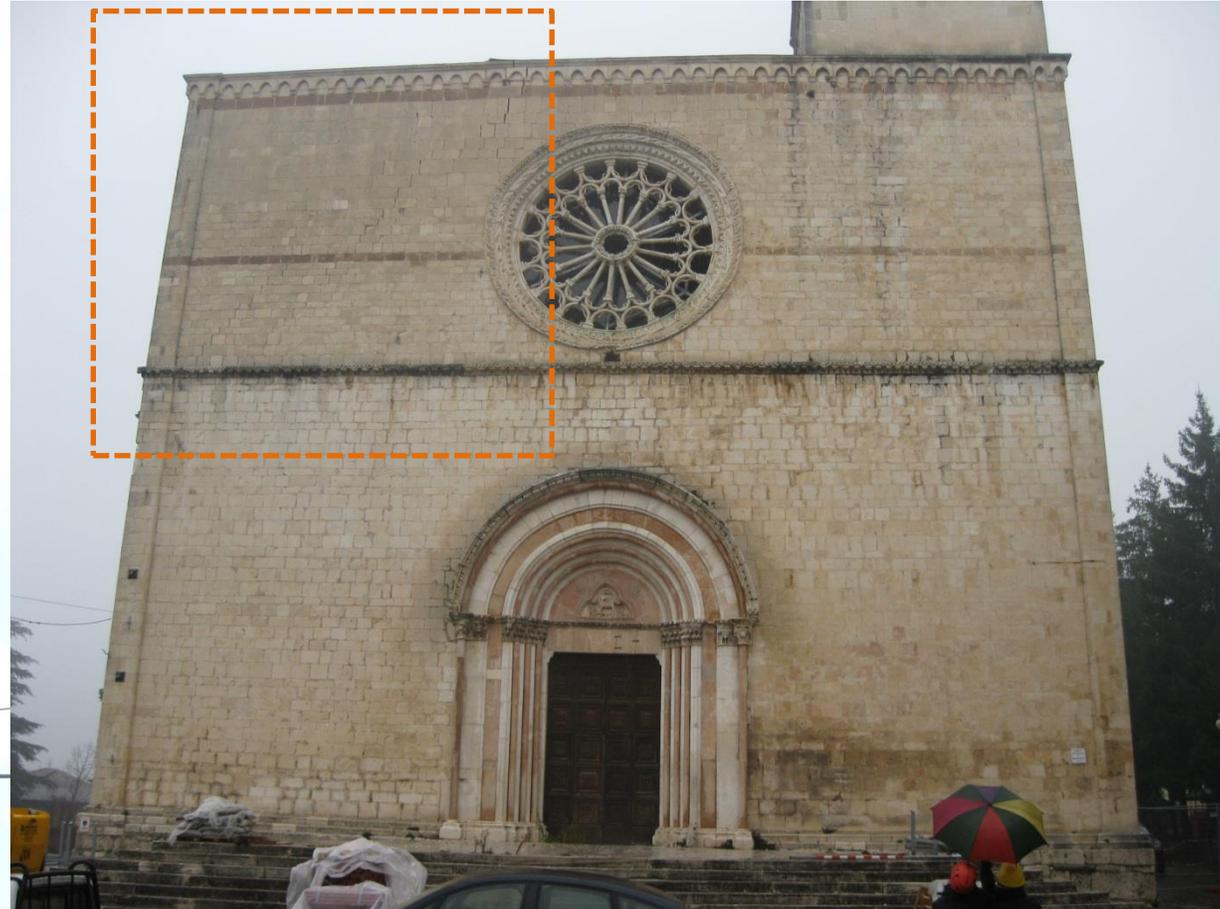
L'AQUILA – CHIESA DI SAN SILVESTRO

Damages of the façade of the Church of San Silvestro in L'Aquila

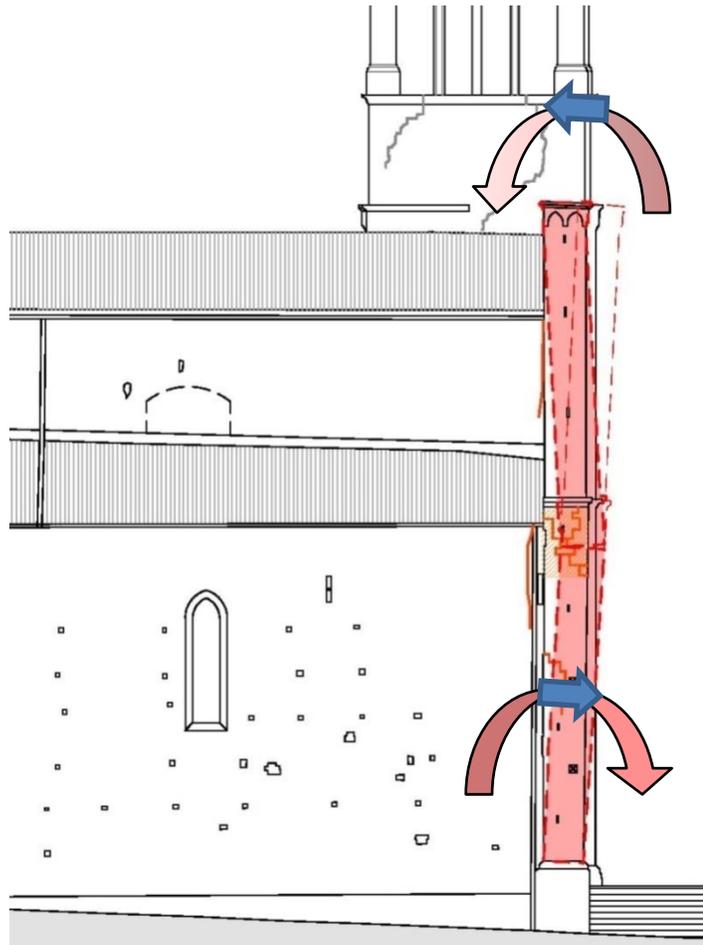
L'AQUILA – CHIESA DI SAN SILVESTRO

San Silvestro in L'Aquila: façade damage mechanisms

- Global out-of-plane mechanism
- Out-of-plane overturning of the upper part of the façade.

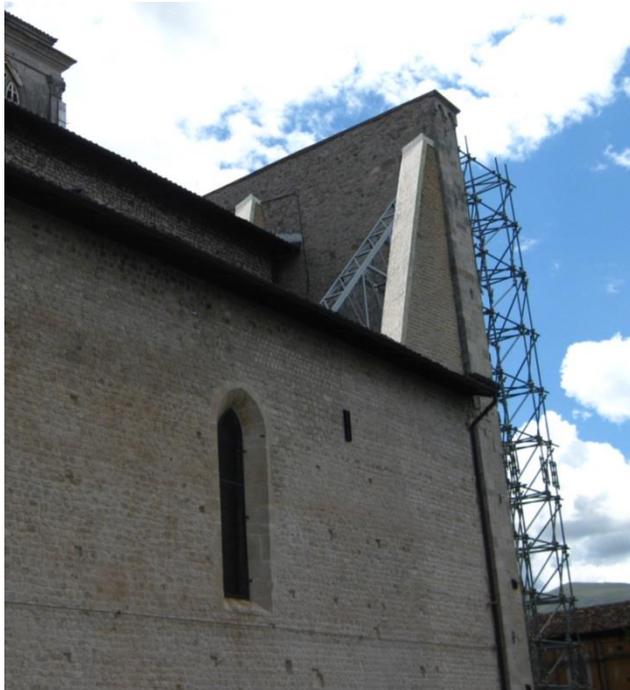
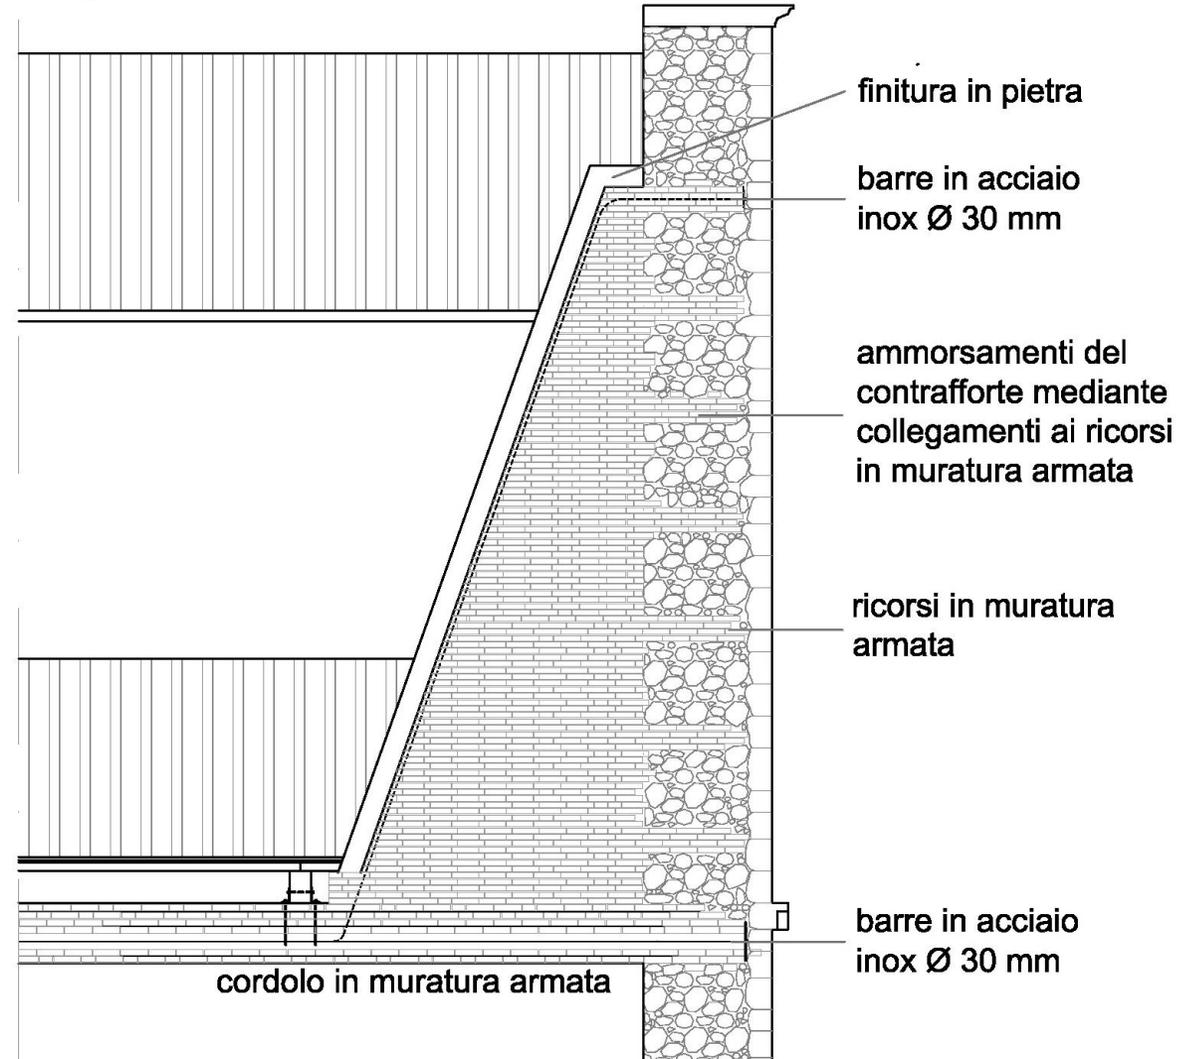
L'AQUILA – CHIESA DI SAN SILVESTRO

San Silvestro in L'Aquila: design of a butress

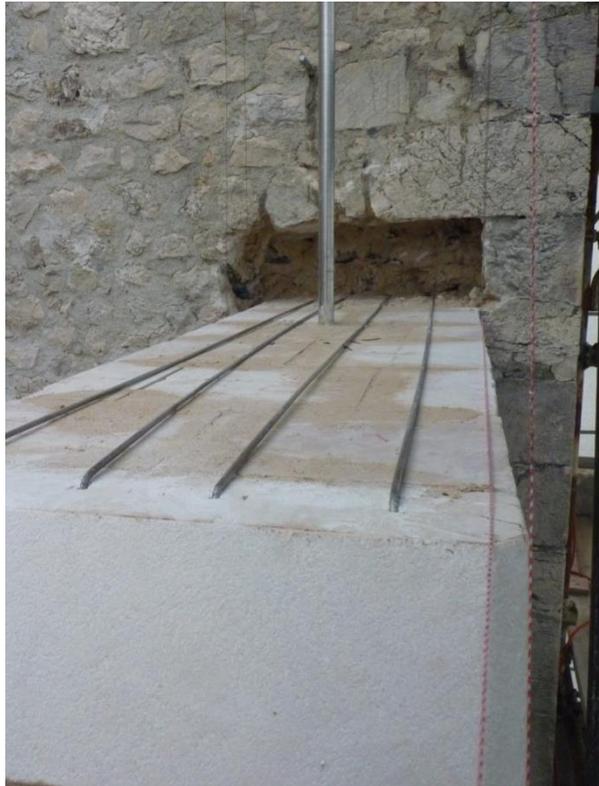
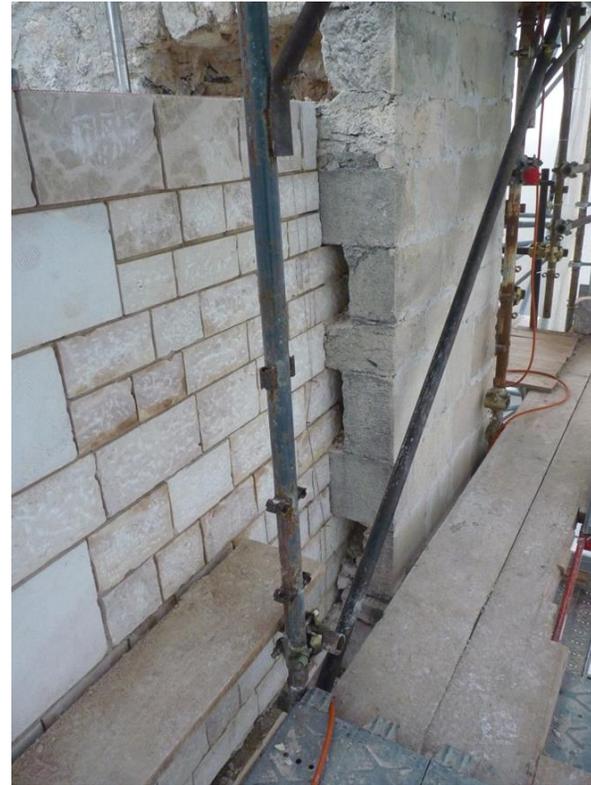
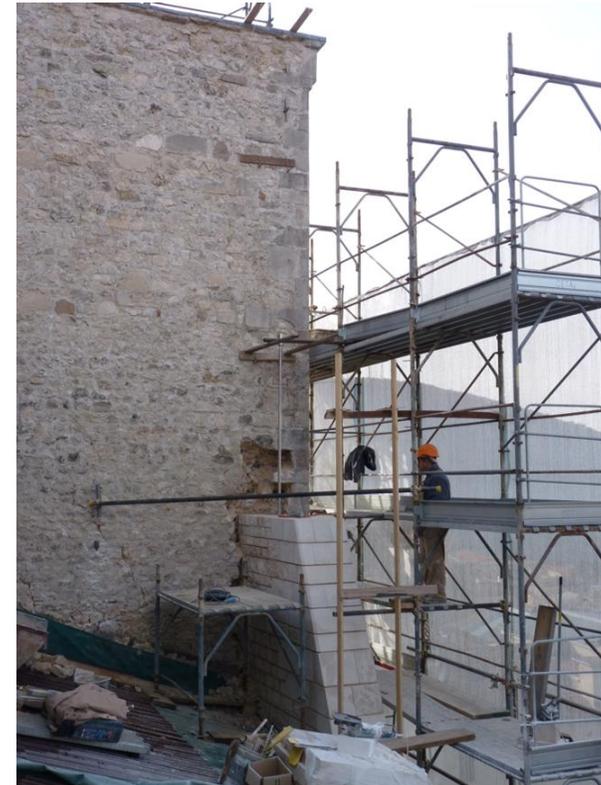
L'AQUILA – CHIESA DI SAN SILVESTRO

San Silvestro in L'Aquila: realization of the butress

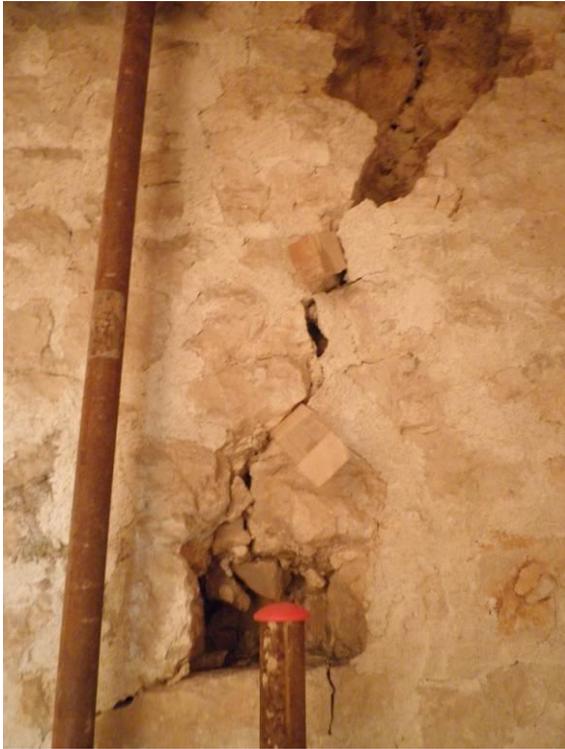
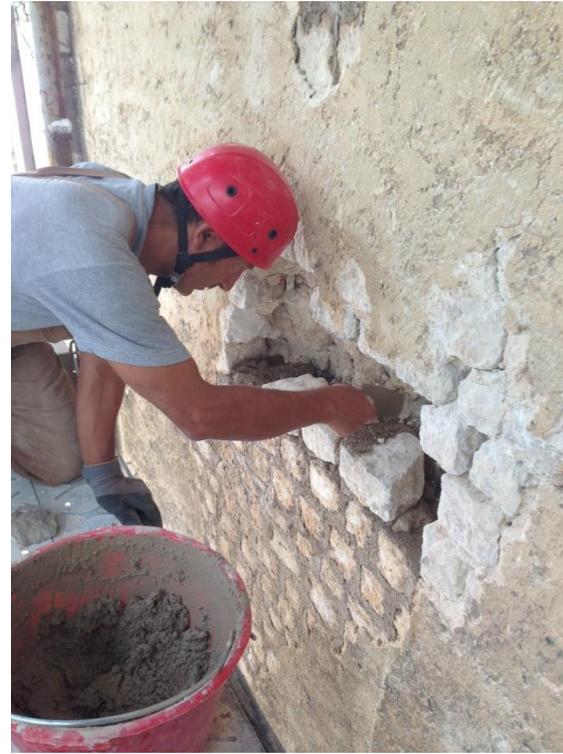
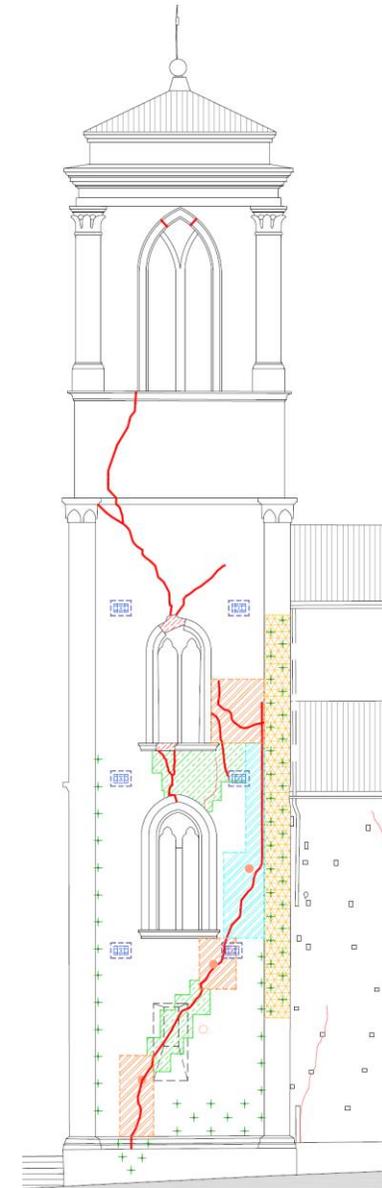
L'AQUILA – CHIESA DI SAN SILVESTRO

Damages of the bell tower of the Church of San Silvestro in L'Aquila and realization of interventions: scuci-cuci

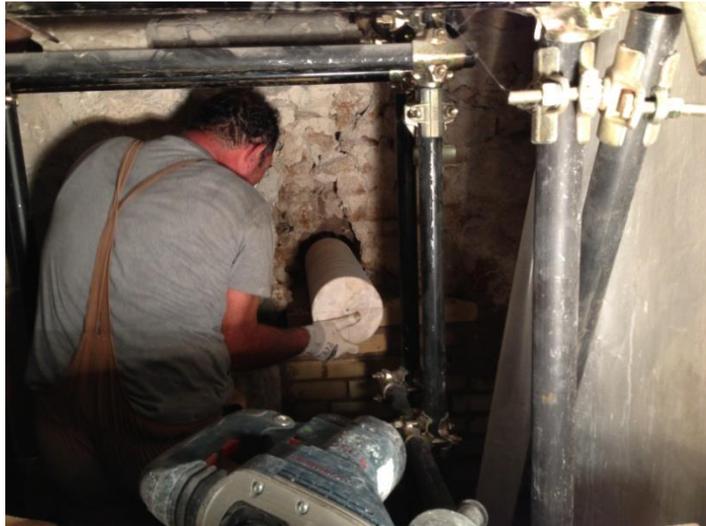
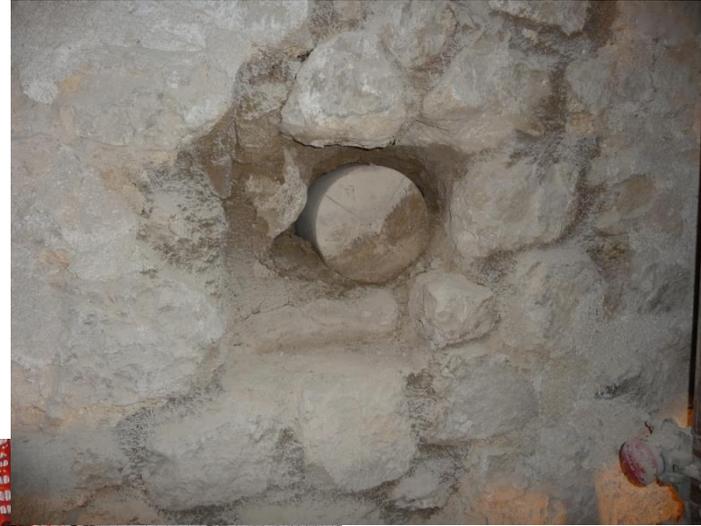
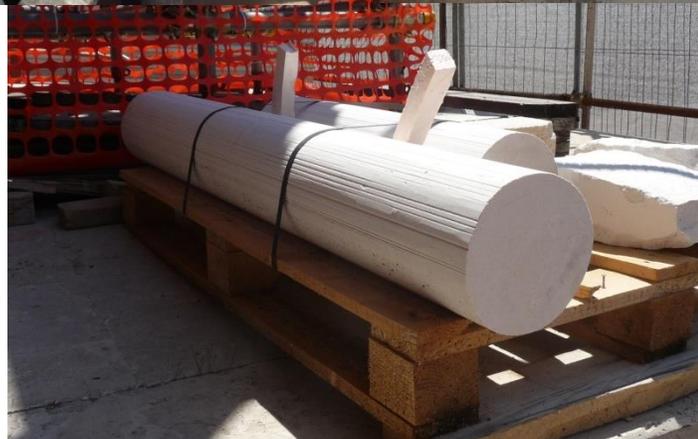
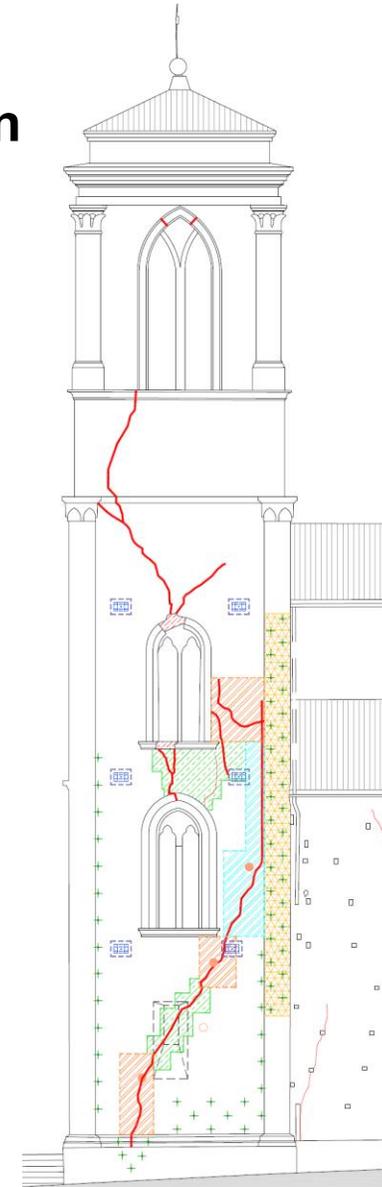
L'AQUILA – CHIESA DI SAN SILVESTRO

Damages of the bell tower of the Church of San Silvestro in and realization of interventions: shear-connectors

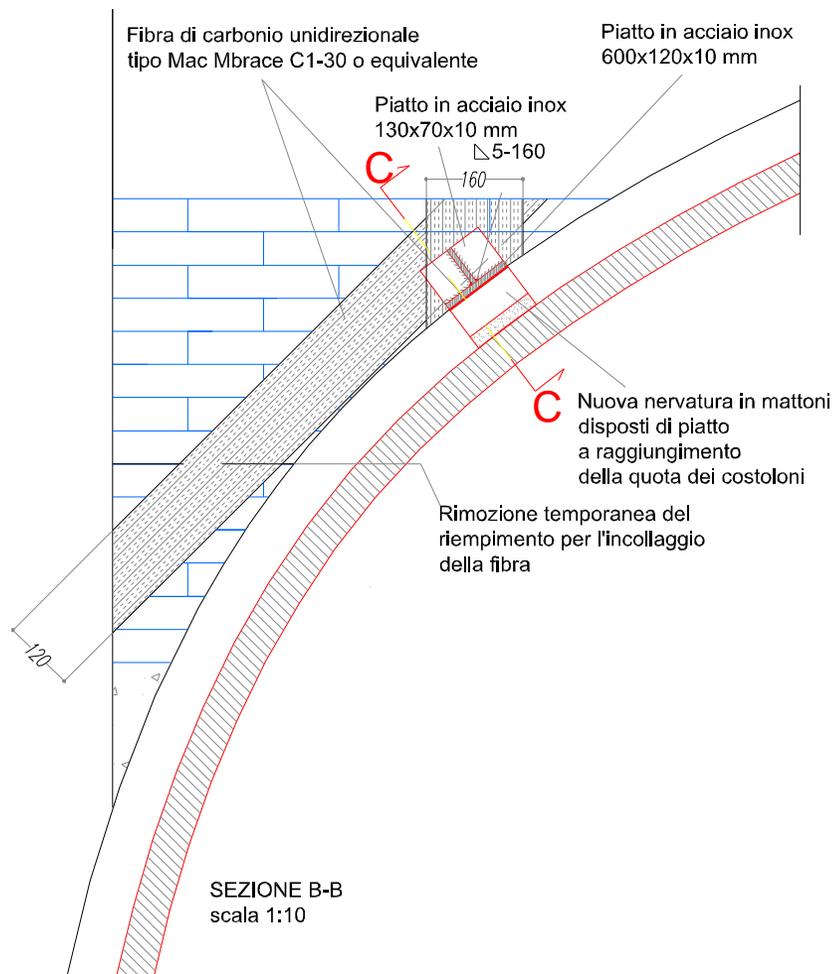
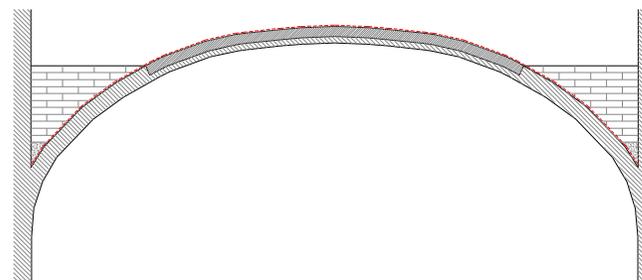
DESCRIZIONE INTERVENTO

Ricostruzione frenelli

Rinforzo frenelli

Nervatura perimetrale

Rinforzo nervatura

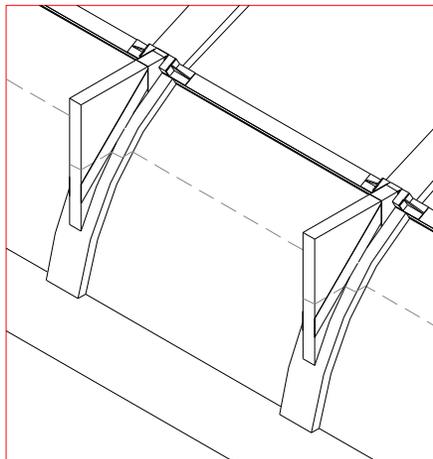
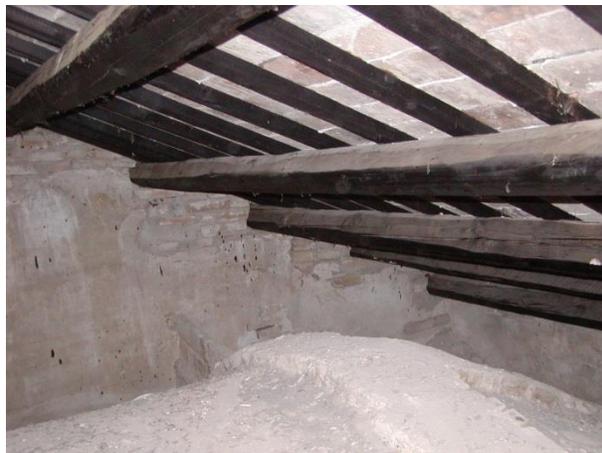
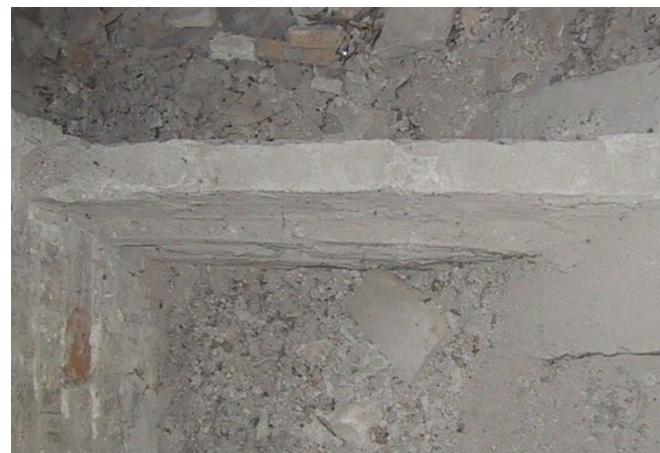
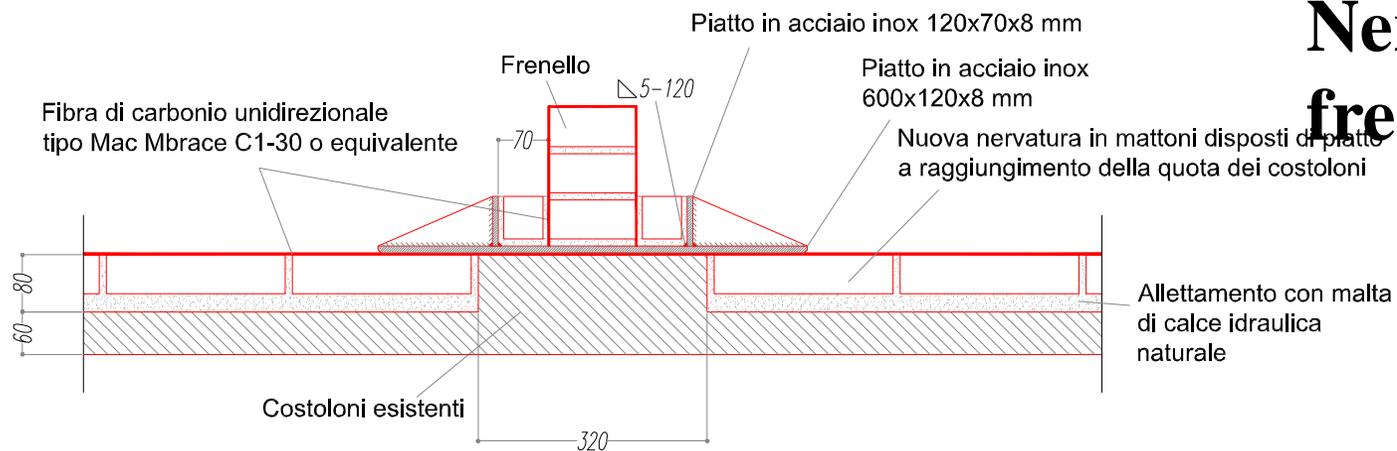
Nervature e frenelli

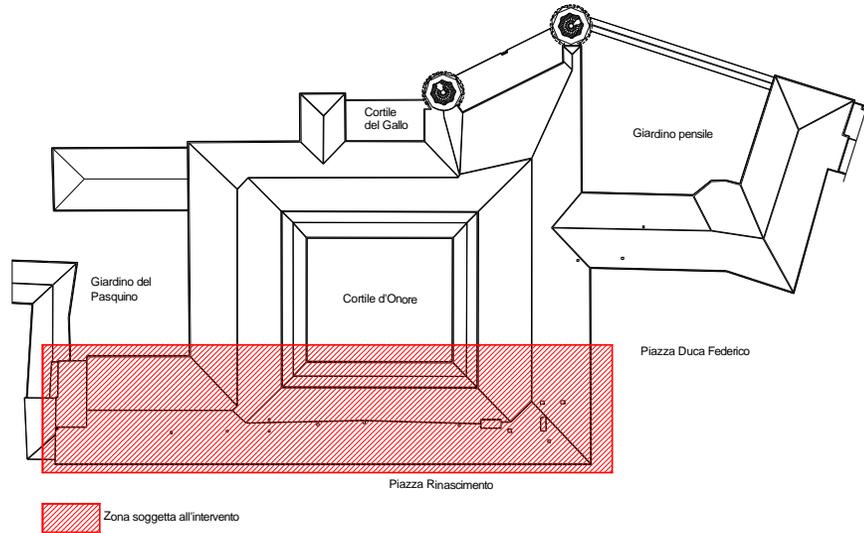
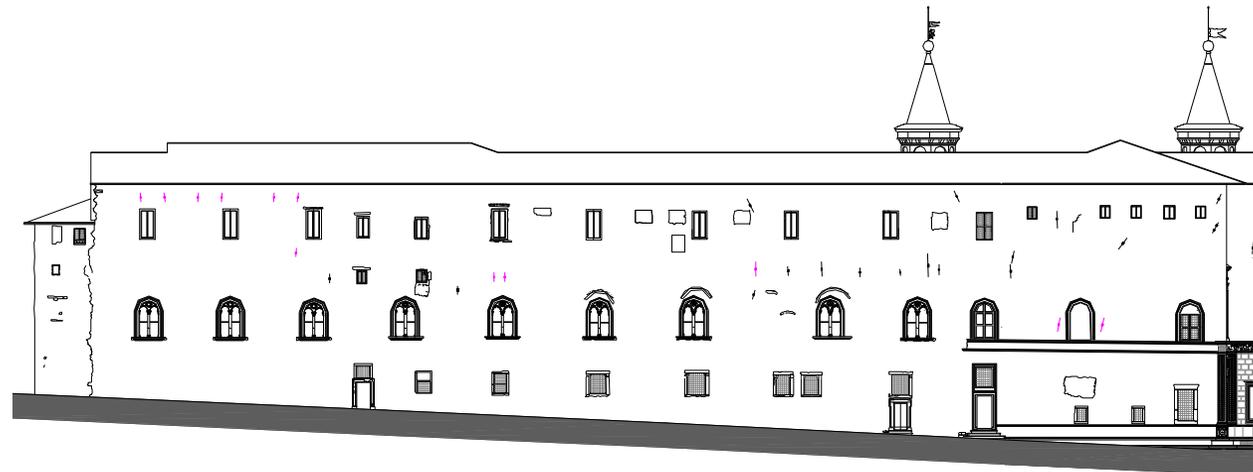
Tirantatura in facciata

- Capochiave esistenti rilevati precedentemente (progetto luglio 2000)
- Capochiave esistenti non rilevati precedentemente

**Fronte su Piazza
Rinascimento**

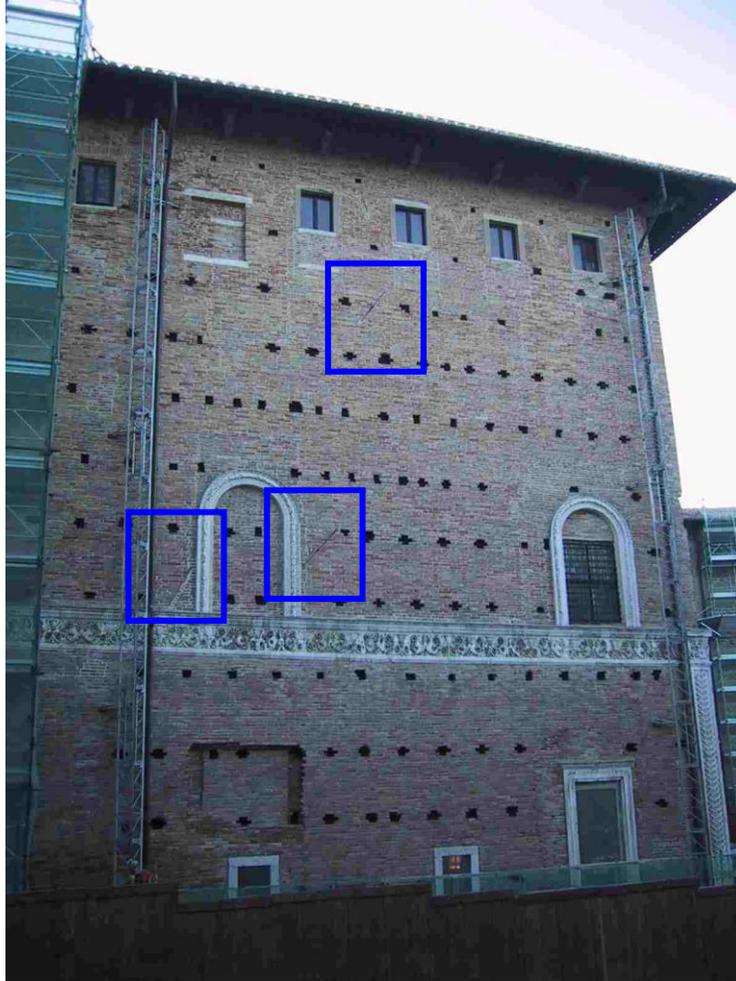
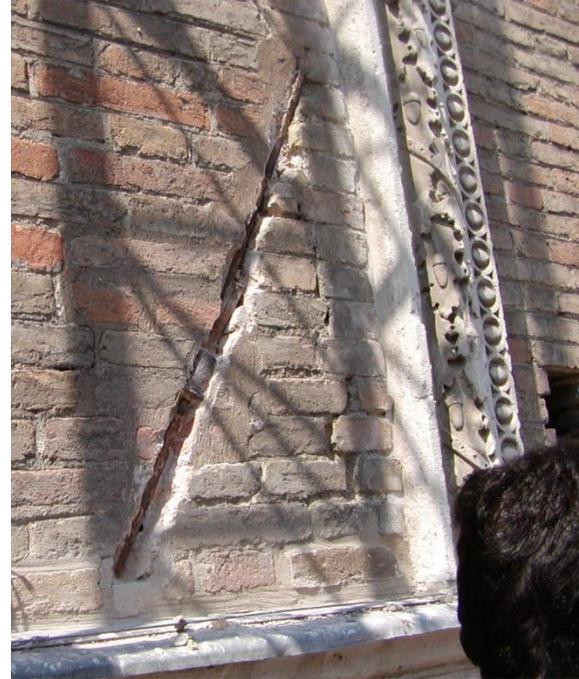
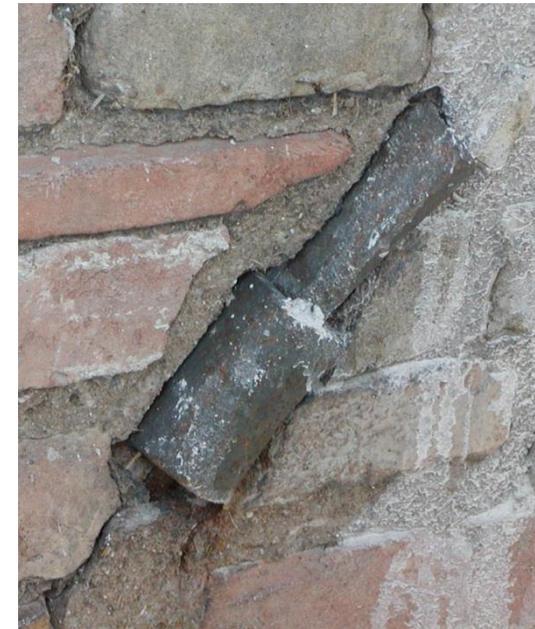
Capochiave
esistenti:

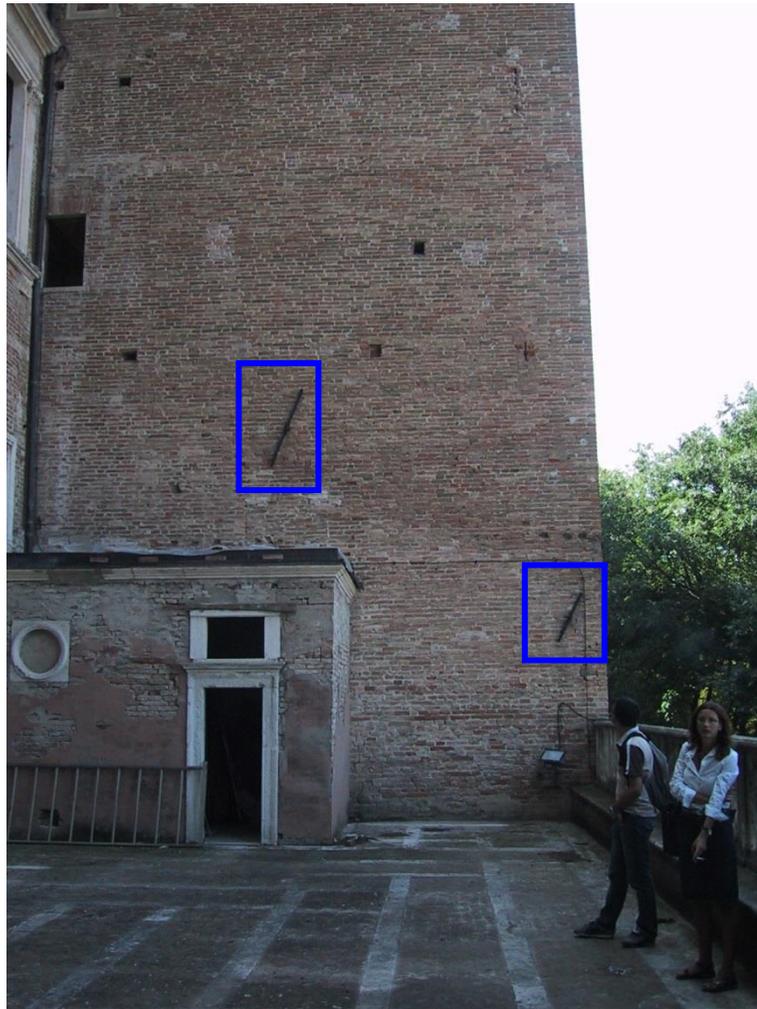
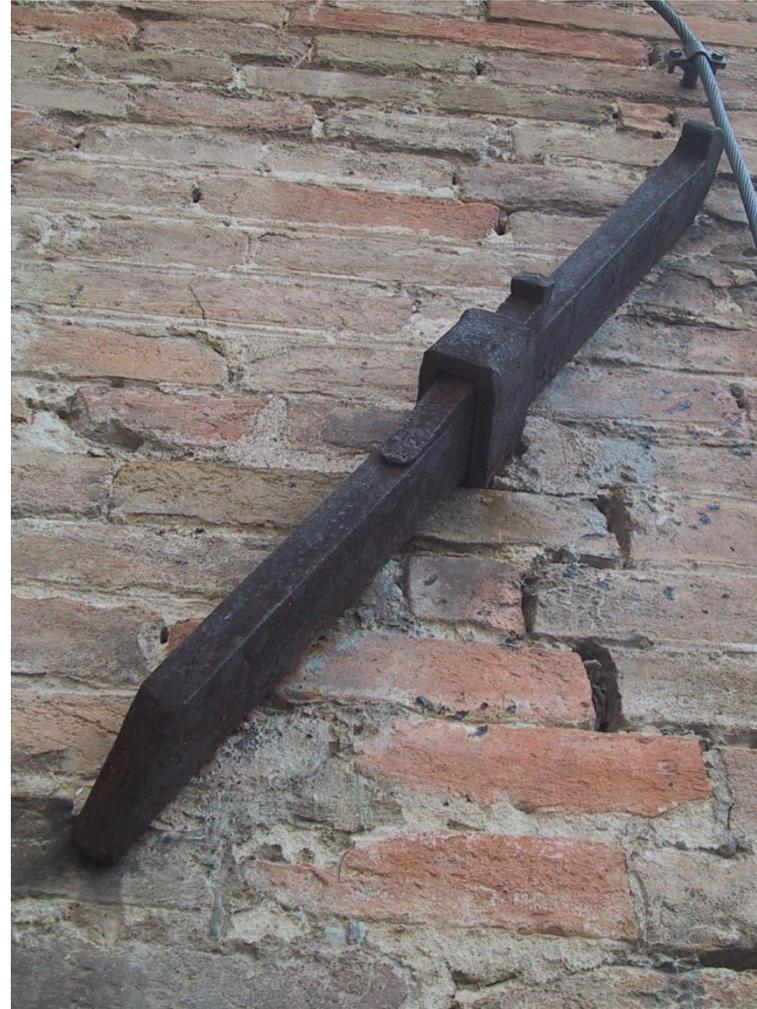
**Capochiave
esistenti : su
altro prospetto**

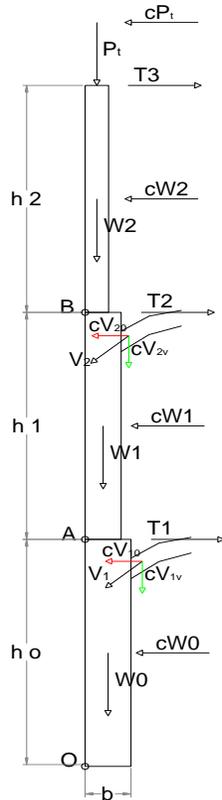
Tirantatura facciata :
meccanismo elementare di
danno - ribaltamento
dell'intera parete

Descrizione variabili :

h = altezza della parete

b = spessore della parete

W = peso della striscia di 1 m di parete ($b * h * \text{densità}$)

V = spinta dell'eventuale volta a soffitto del piano in esame

V_o = componente orizzontale della spinta della volta

V_v = componente verticale della spinta della volta

d = braccio del vettore considerato rispetto al centro di rotazione

P_t = peso della copertura

c = coefficiente di amplificazione sismica

(Urbino $c = a/g = 0.25$)

T = forza relativa al tirante

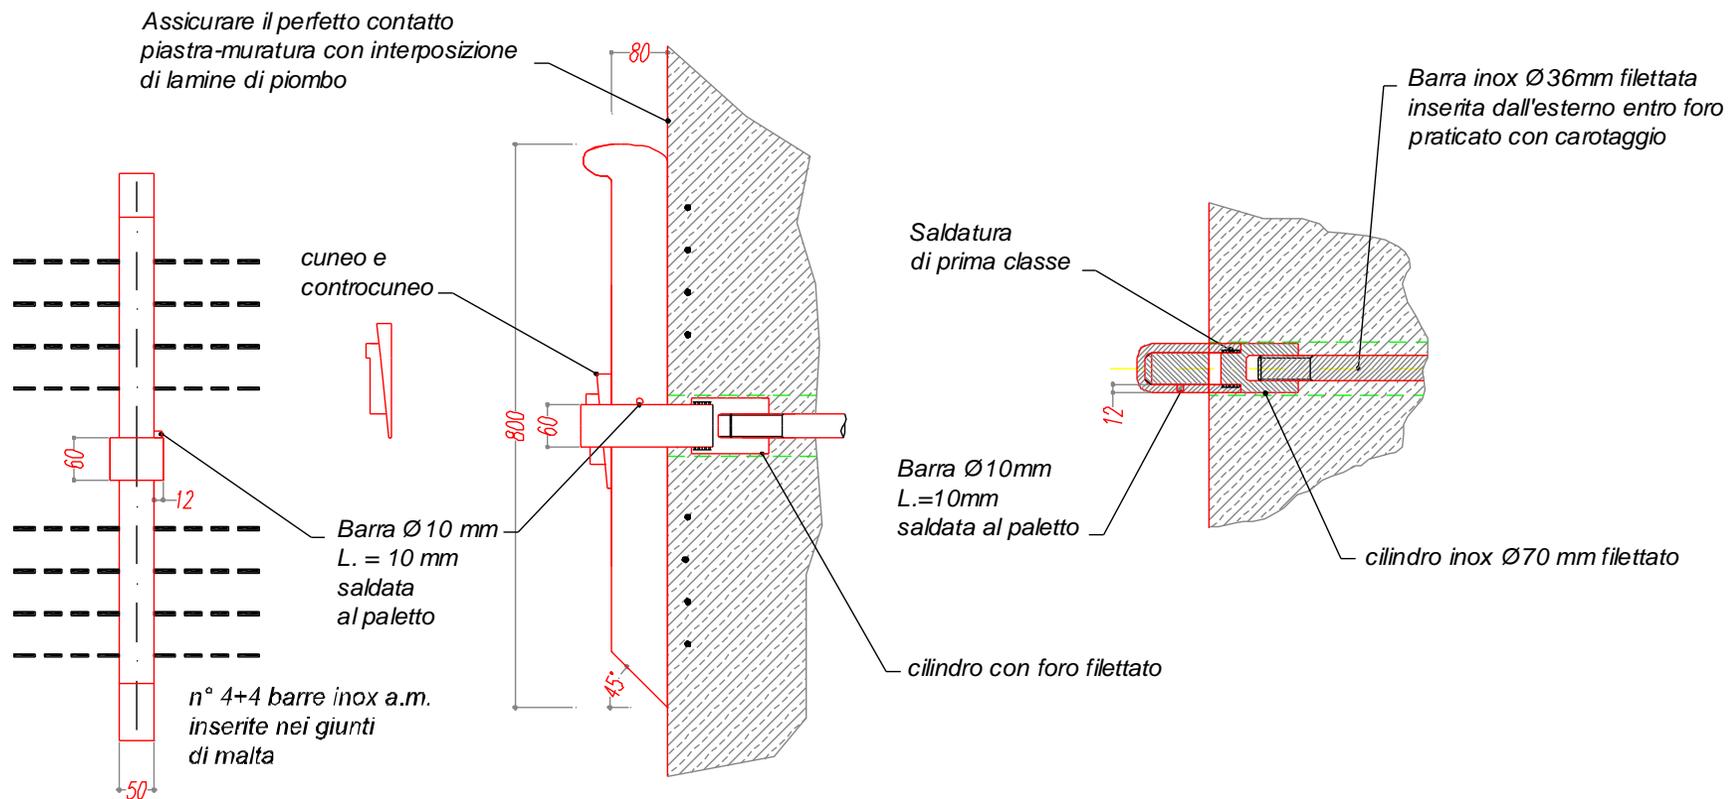
Capochiave di progetto:

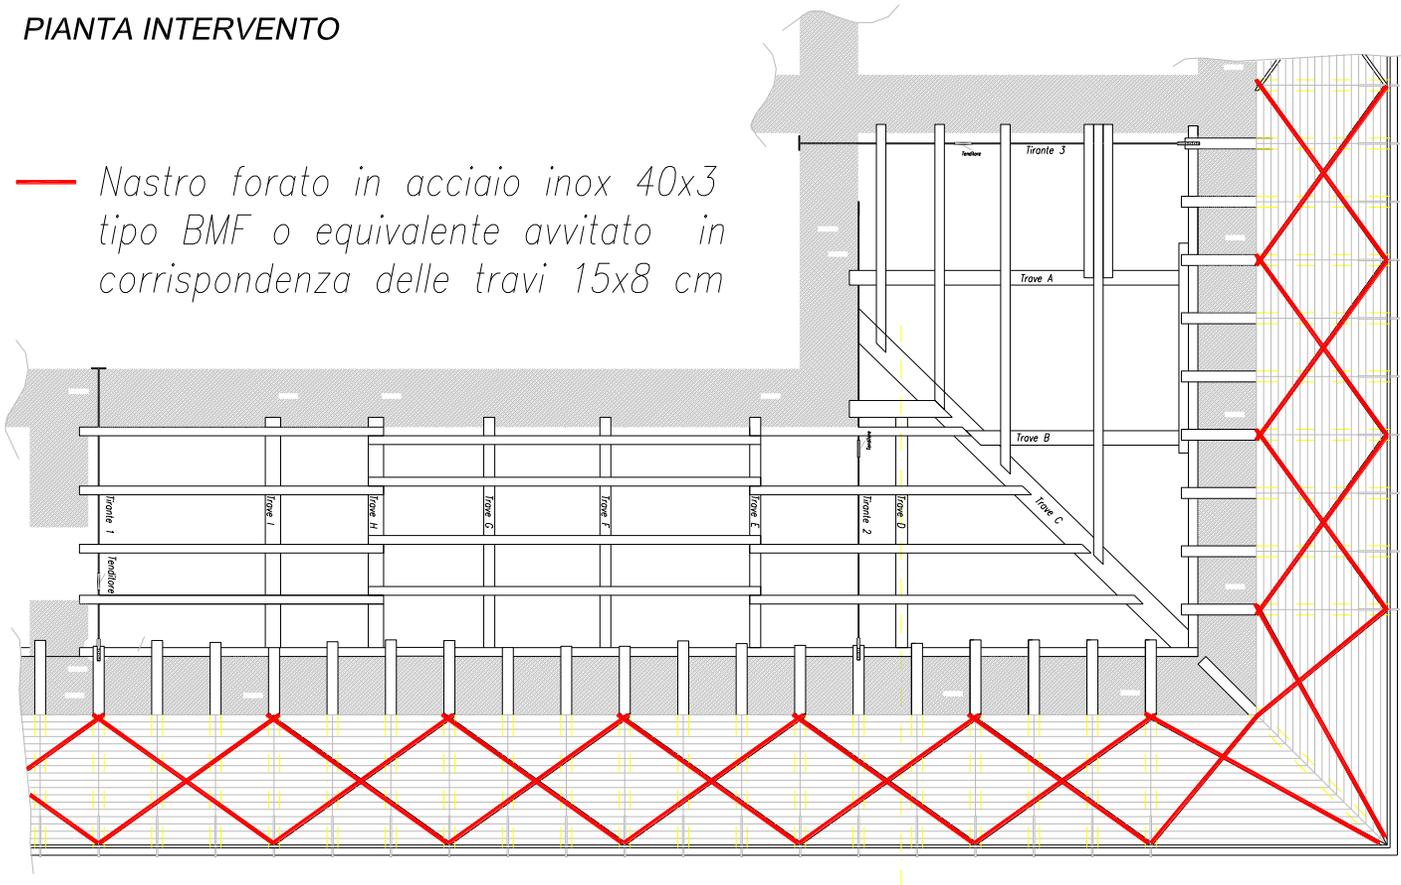
PIANTA INTERVENTO

Intervento sulle coperture: croci di nastro forato per controventare il tetto
