**IL CONSOLIDAMENTO
STRUTTURALE**
Criteri, tecniche e cantieri

Le strutture murarie

Prof. Ing. Claudio Modena
Prof. Emerito, già Ordinario di
Tecnica delle Costruzioni
claudio.modena@unipd.it

Università degli Studi di Padova

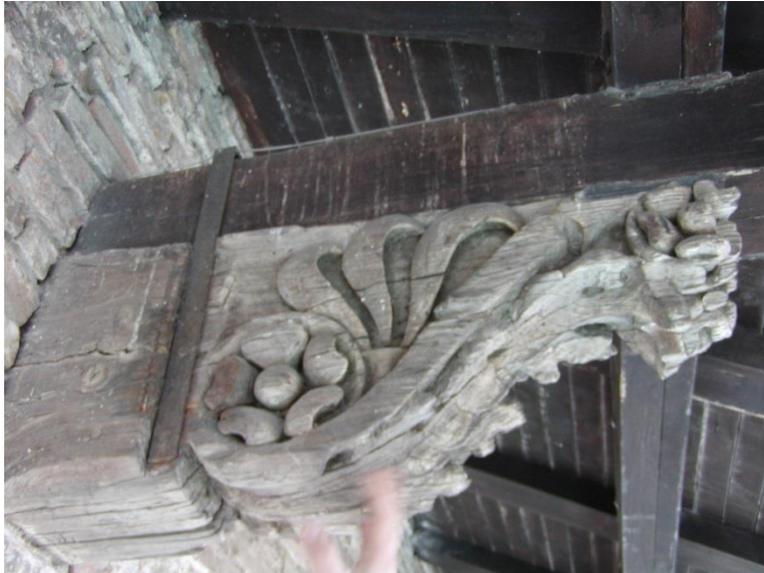
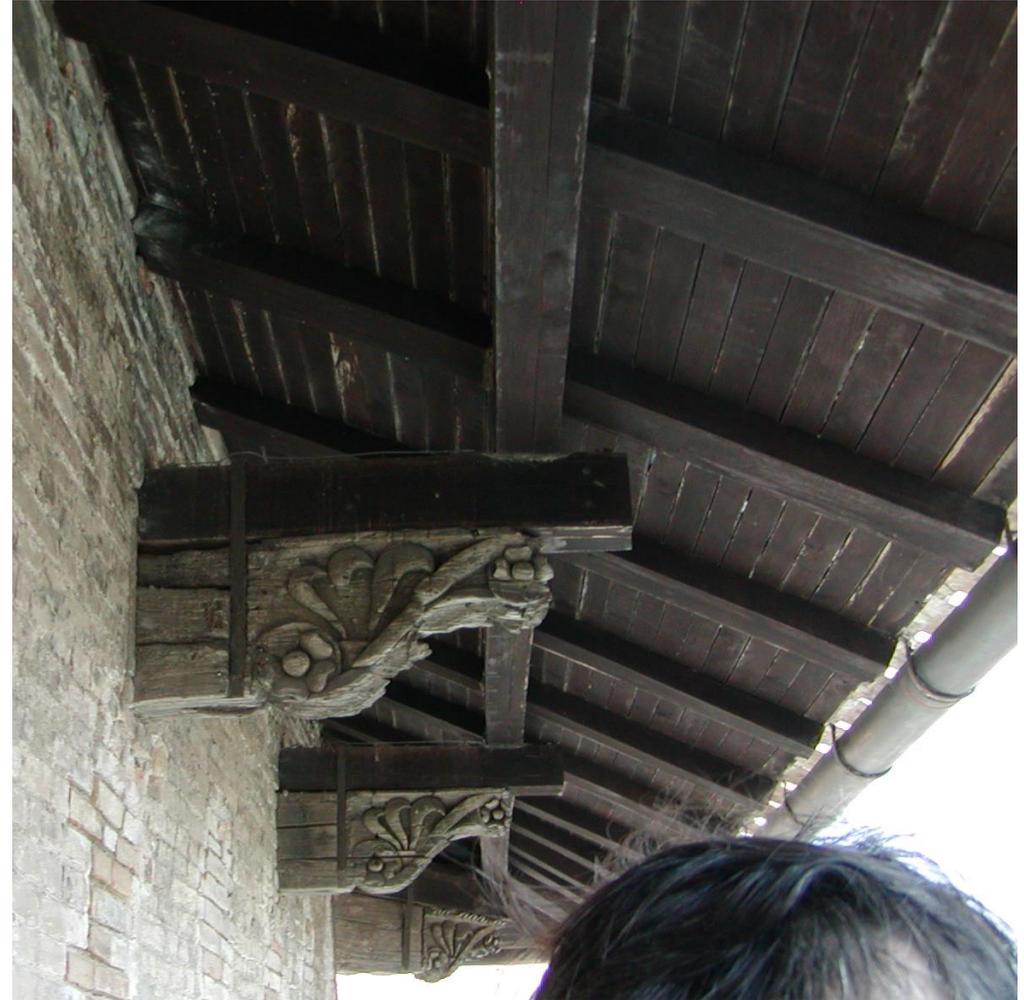
Intervento sulle coperture: croci di
nastro forato per controventare il tetto

Vista da sotto della ventaglia

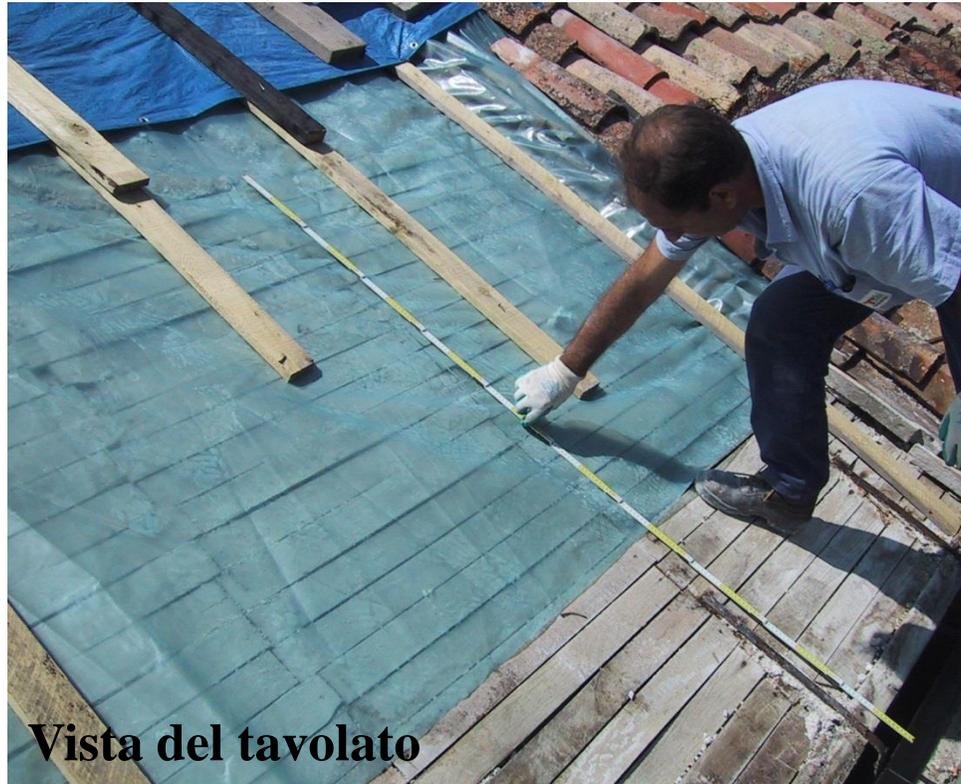
Vista del tavolato

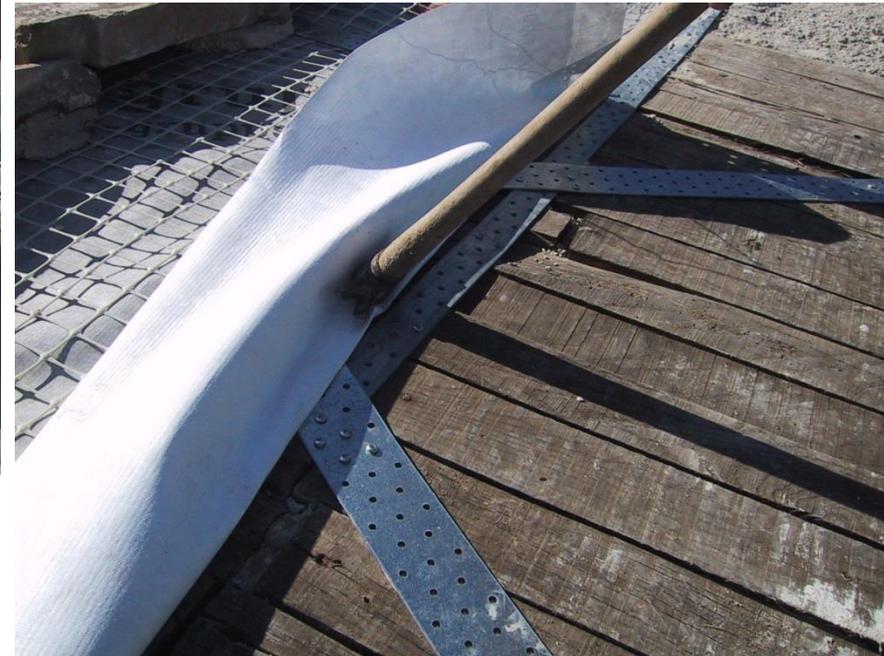
Intervento sulle coperture: croci di nastro forato per controventare il tetto

Vista del nastro avvitato al
tavolato

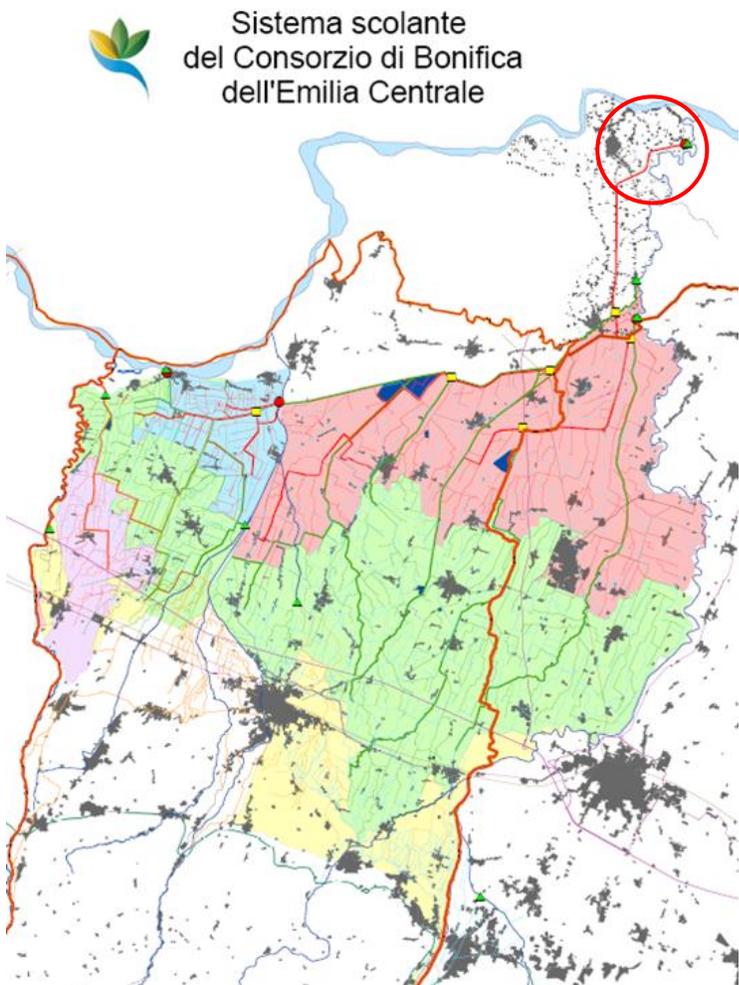
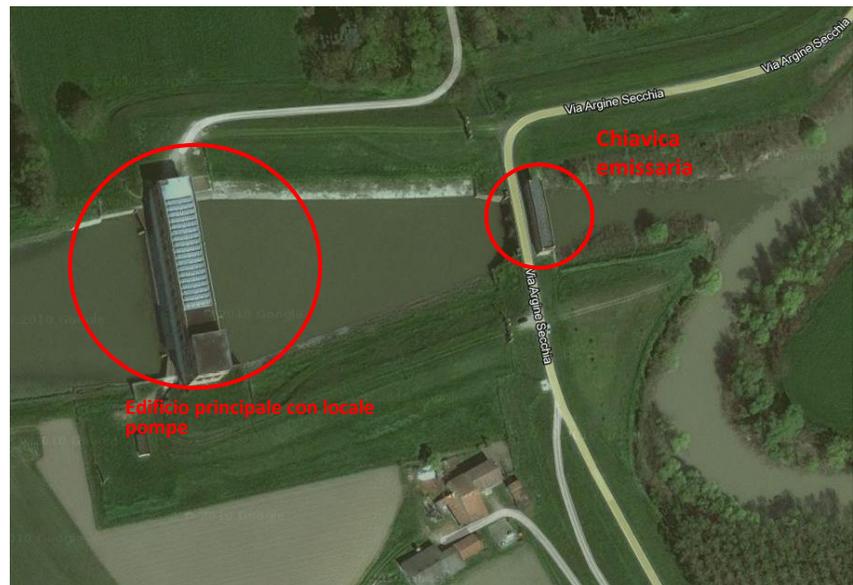
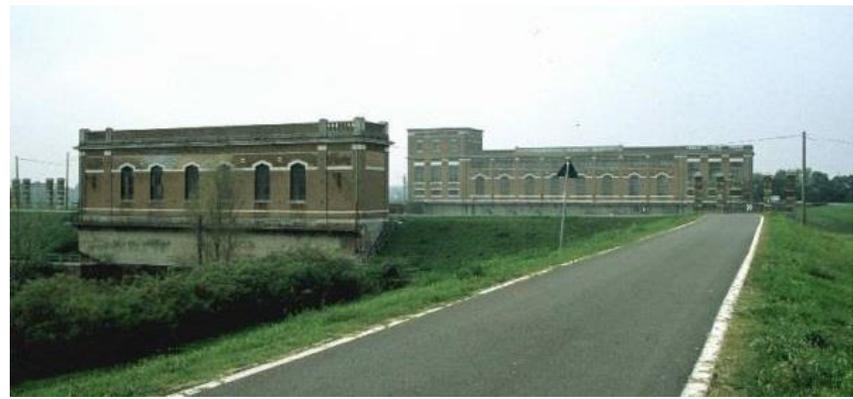
Impianto idrovoro "San Siro", sito in Comune di San Benedetto Po (MN), danneggiato dagli eventi sismici del 20 e 29 maggio 2012

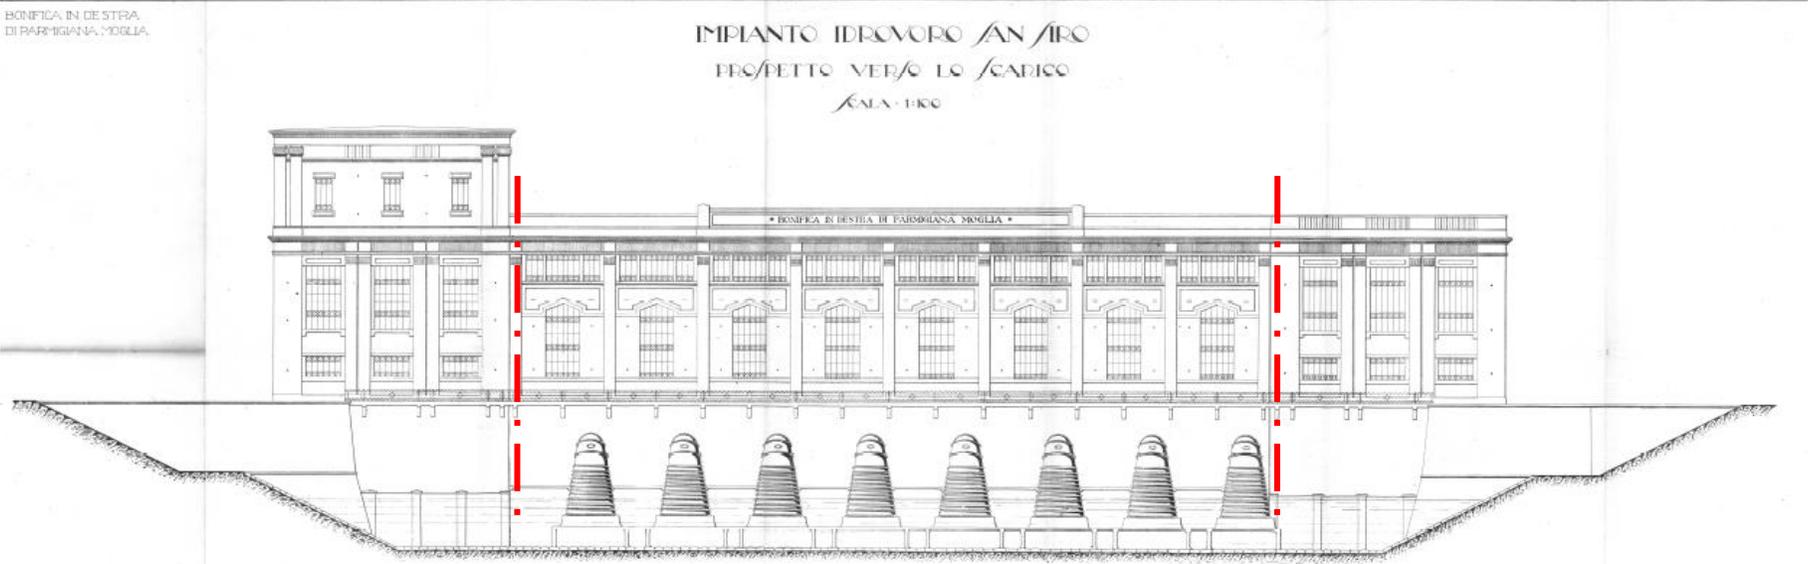
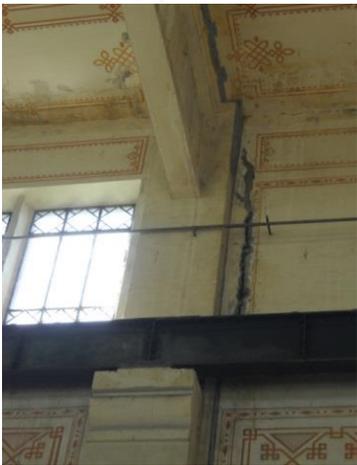
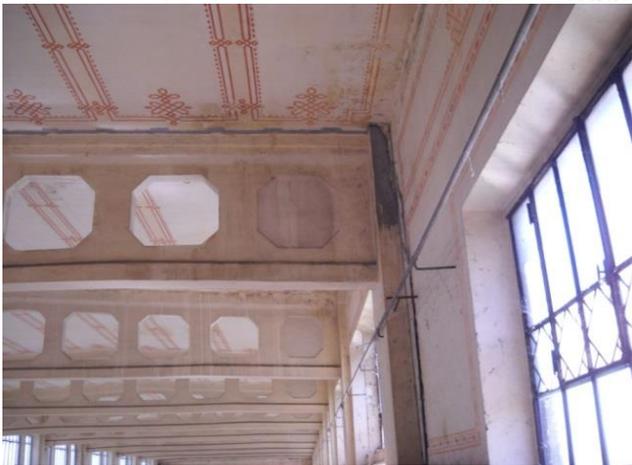
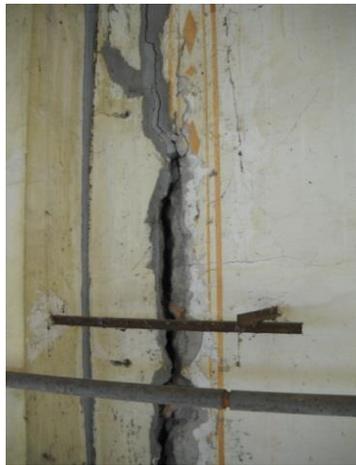
Danni da sisma – Lesioni in corrispondenza dei giunti termici

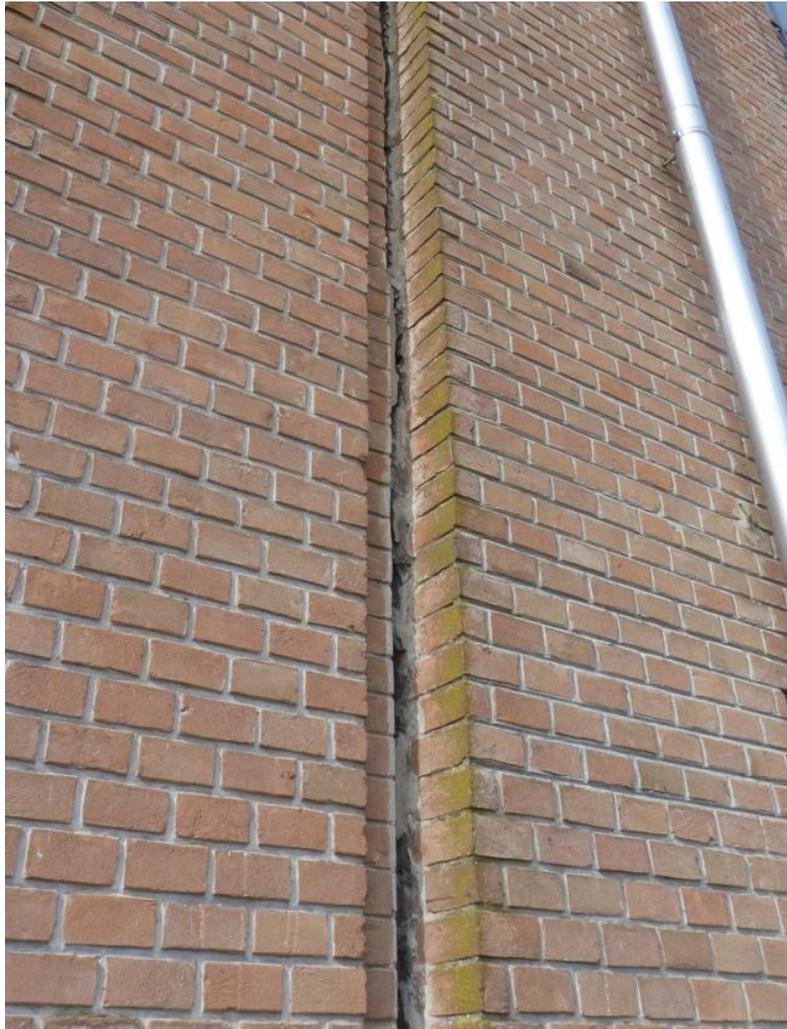
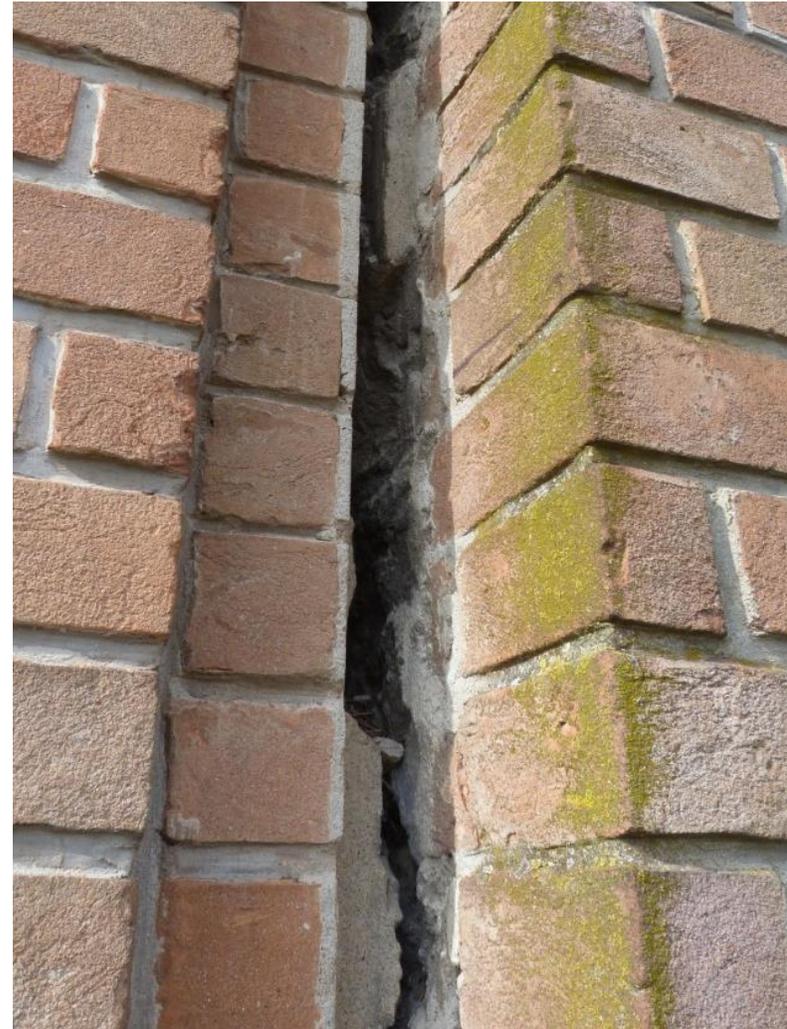
Danni da sisma – Lesioni in corrispondenza dei giunti termici

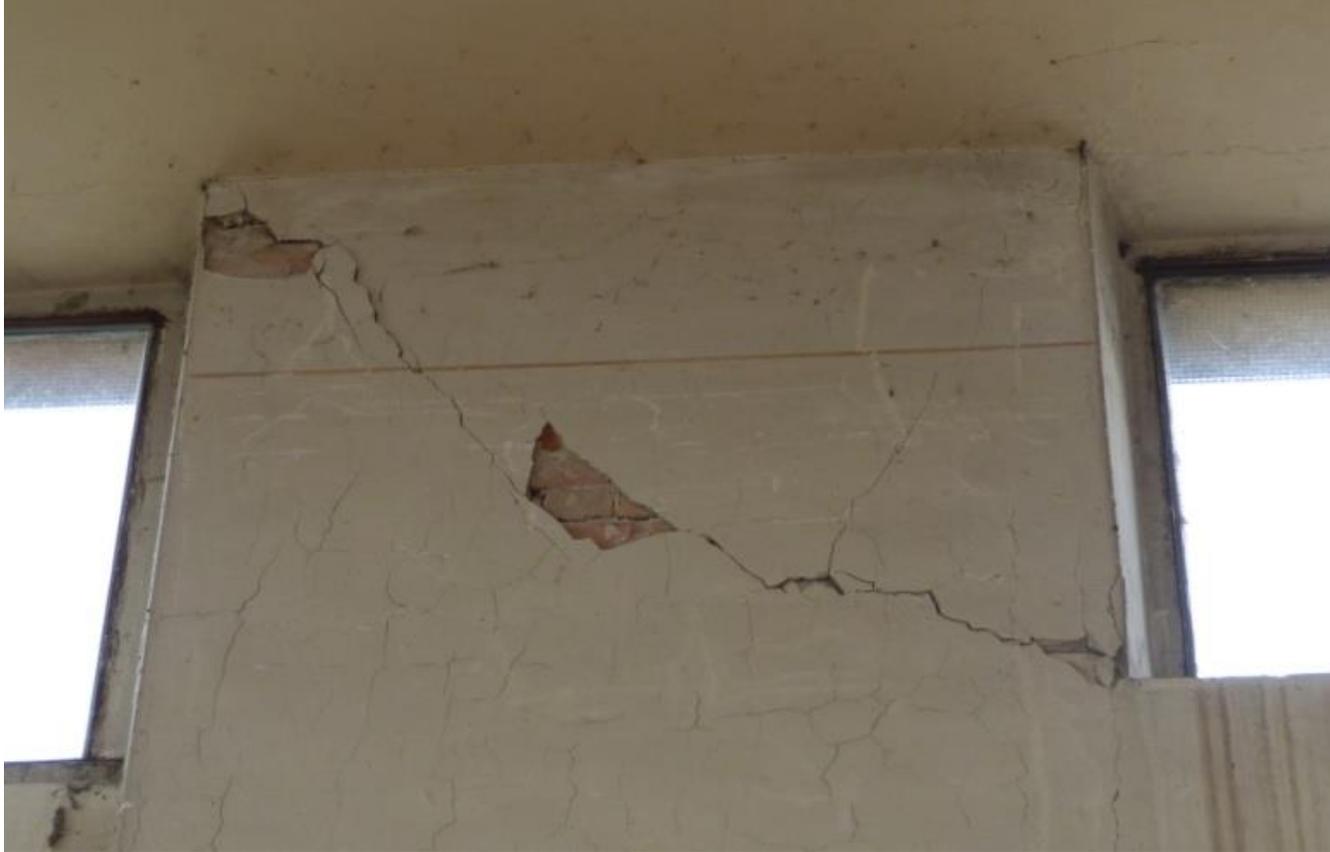
Danni da sisma – Lesioni in sommità della cabina elettrica

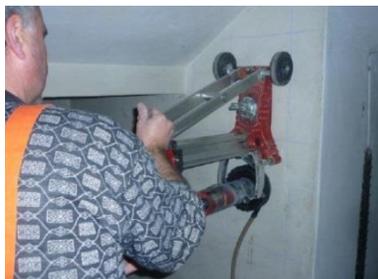
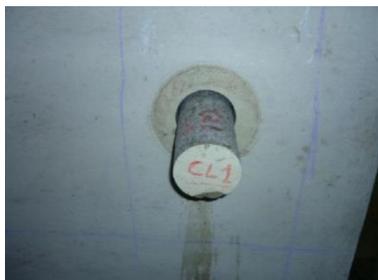
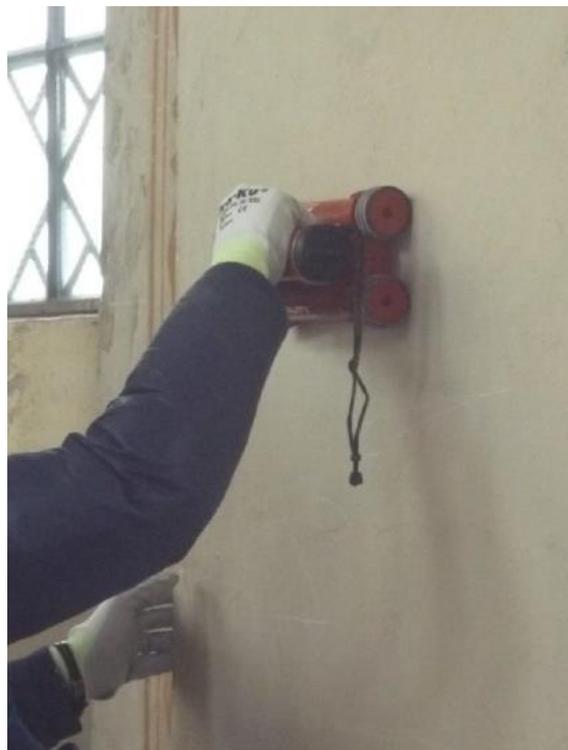
Campagna d'indagini per la caratterizzazione dei materiali

- n. 10 prove di **carotaggio su cls** per la determinazione della resistenza a compressione del materiale e della profondità di carbonatazione
- n. 23 **indagini magnetometriche con pacometro** finalizzate alla determinazione della posizione ed alla stima del diametro e del copriferro delle armature

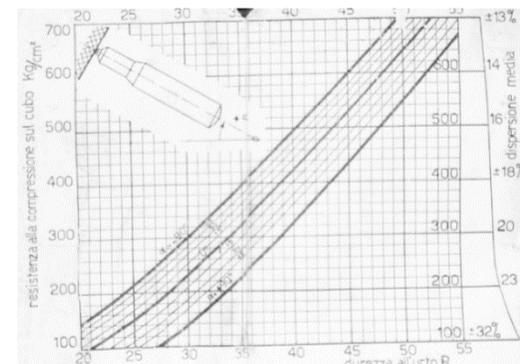
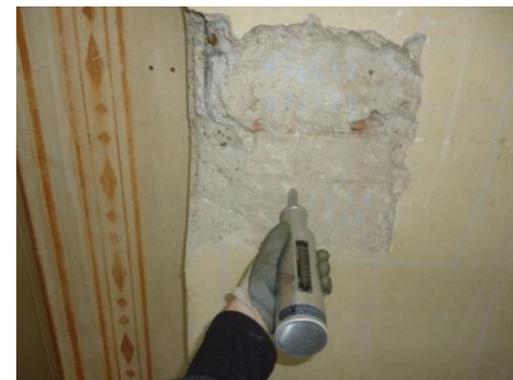
- n. 14 **indagini sclerometriche** finalizzate alla stima delle caratteristiche del conglomerato cementizio

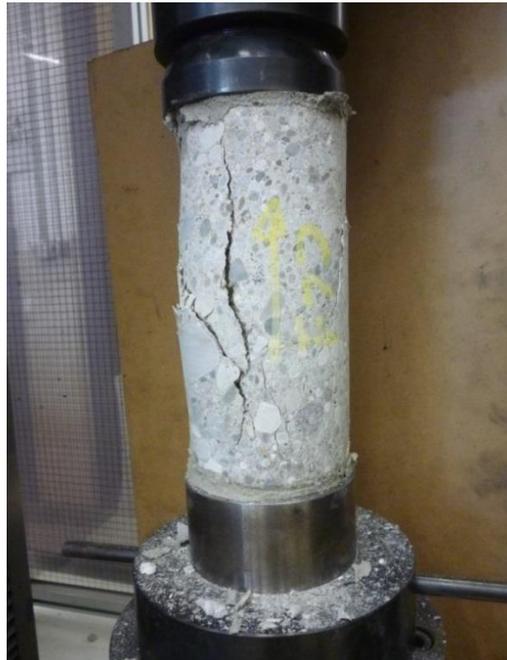
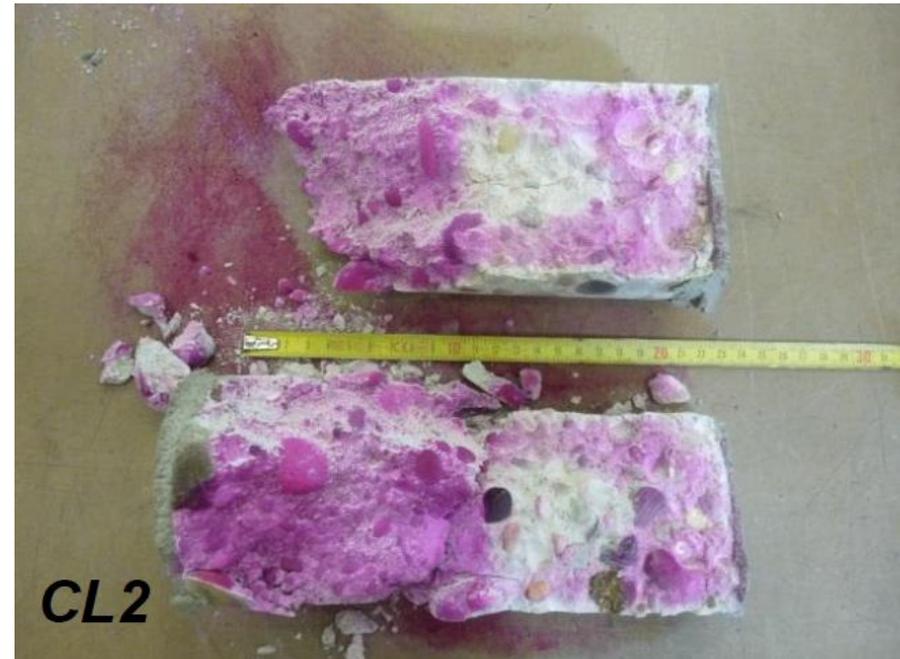
Presso il Laboratorio Prove sui Materiali da Costruzione dell'Università degli Studi di Padova, a partire dai campioni estratti dalla struttura, sono state effettuate le seguenti prove:

- 10 **prove di compressione sulle carote** di conglomerato cementizio estratte; Sui ogni provino è stata effettuata la prova di carbonatazione mediante spruzzo sulla superficie di una soluzione alcolica di fenolftaleina; in tutti è stato riscontrato un livello elevato di carbonatazione, segno evidente del degrado del calcestruzzo sottoposto a prova;
- 8 **prove di trazione su barre** d'acciaio

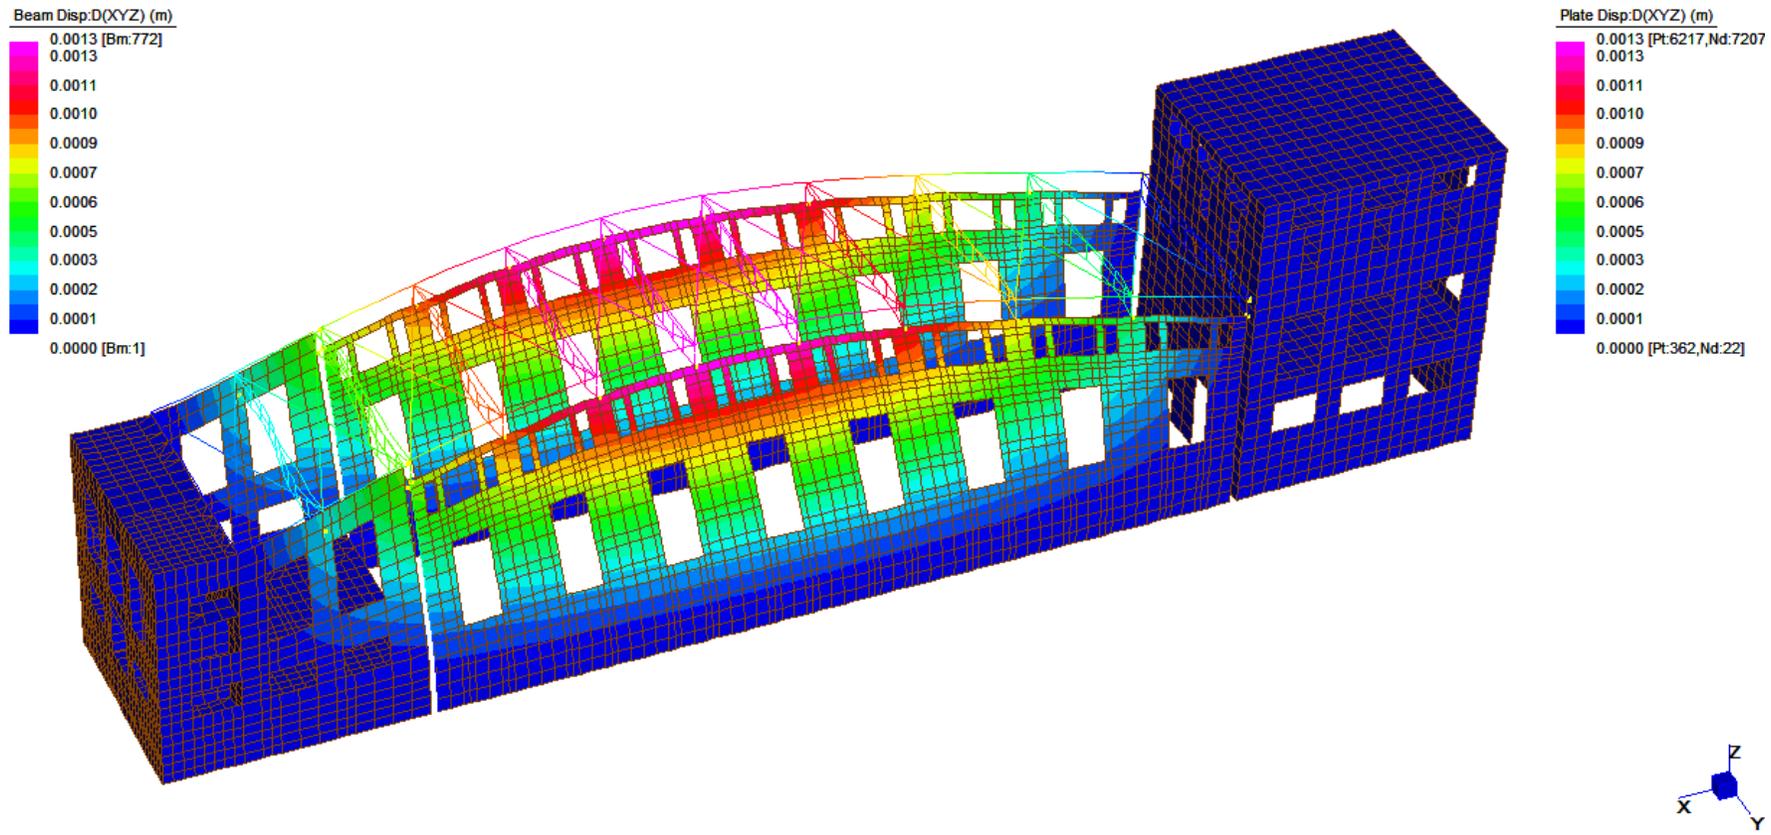
Modellazione e verifica sismica della struttura in progetto: analisi globale con dinamica modale

MODO	FREQUENZA	MASSA MODALE	% DIREZIONE X	% DIREZIONE Y
1	1.18 Hz	5.64E+05	0.00	25.69

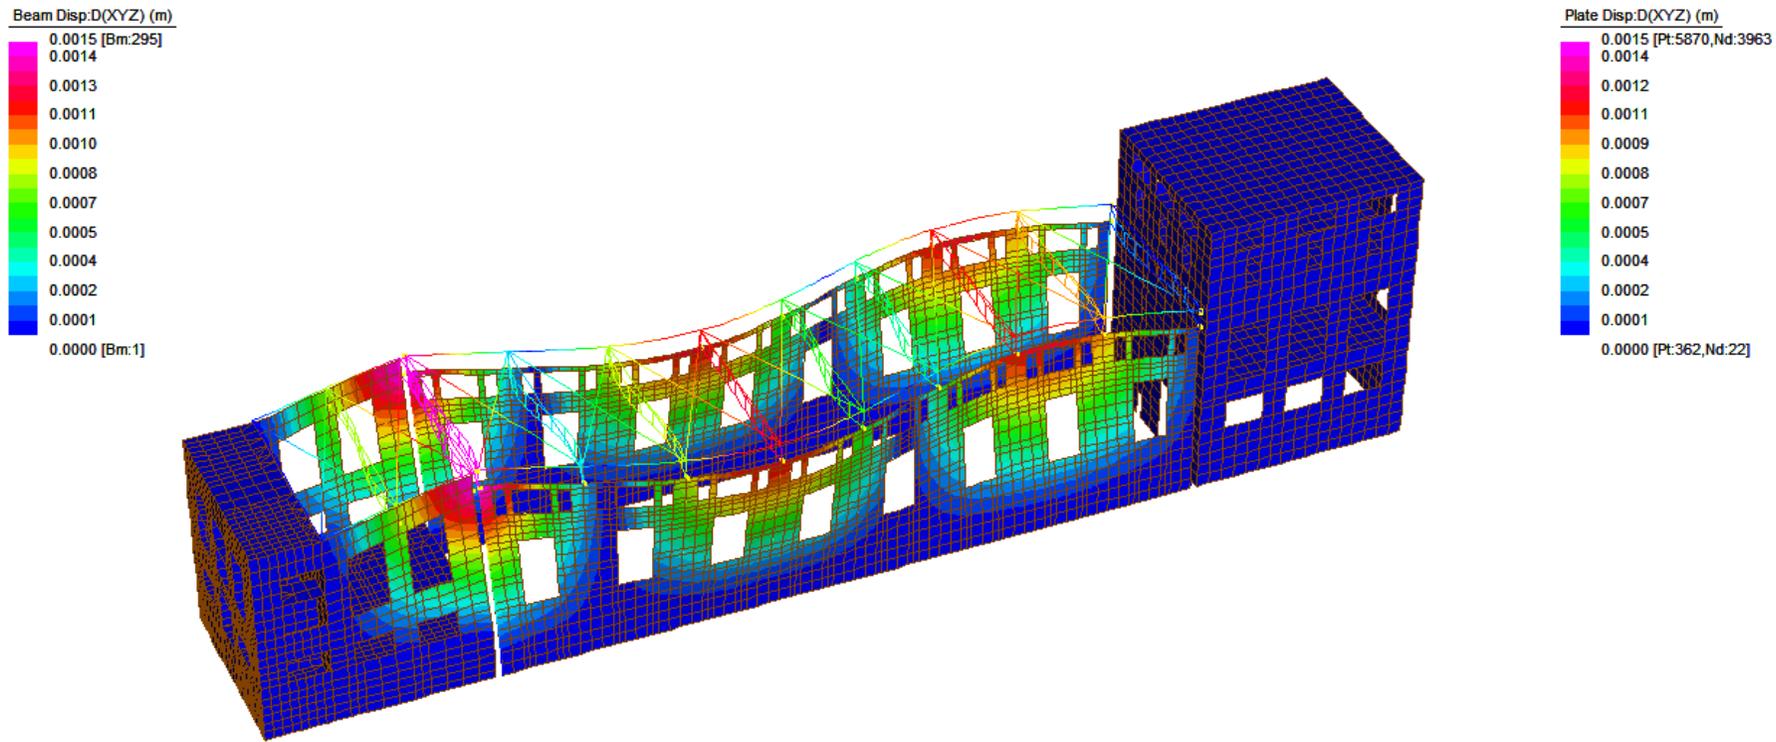
Modellazione e verifica sismica della struttura in progetto: analisi globale con dinamica modale

MODO	FREQUENZA	MASSA MODALE	% DIREZIONE X	% DIREZIONE Y
13	2.37 Hz	4.70E+05	0.00	3.75

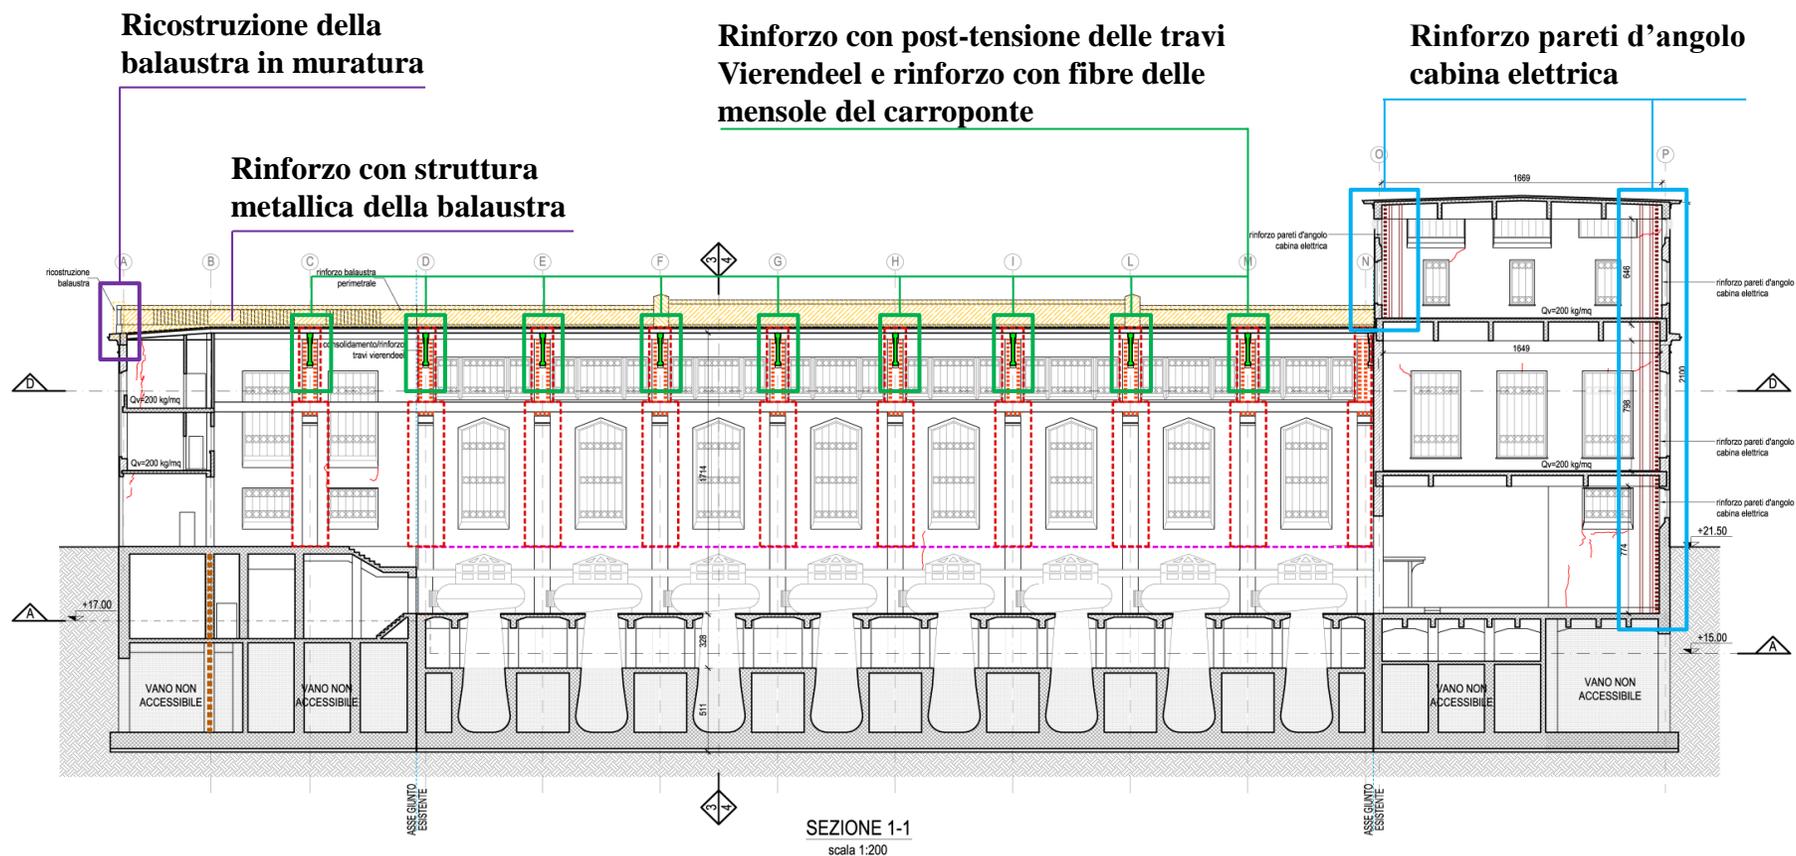
Interventi per il miglioramento sismico in progetto

Legature dei pilastri esistenti con barre in inox a scomparsa nei giunti di malta

Applicazione di fibre in FRP sul calcestruzzo

- **legature dei pilastri in cemento armato** posti sul perimetro della sala pompe ai maschi murari ad essi adiacenti mediante barre in acciaio inox;
- **riparazioni localizzate di lesioni** su murature e opere in c.a.;

- **rinforzi localizzati con tessuti in materiale composito**, in particolare in corrispondenza degli elementi verticali in c.a.;
- **rinforzo/parziale ricostruzione delle passerelle esterne in cemento armato**, necessarie per consentire la manutenzione ordinaria delle griglie a protezione dei collettori di aspirazione delle pompe che viene eseguita con mezzi d'opera (escavatori, pale meccaniche)

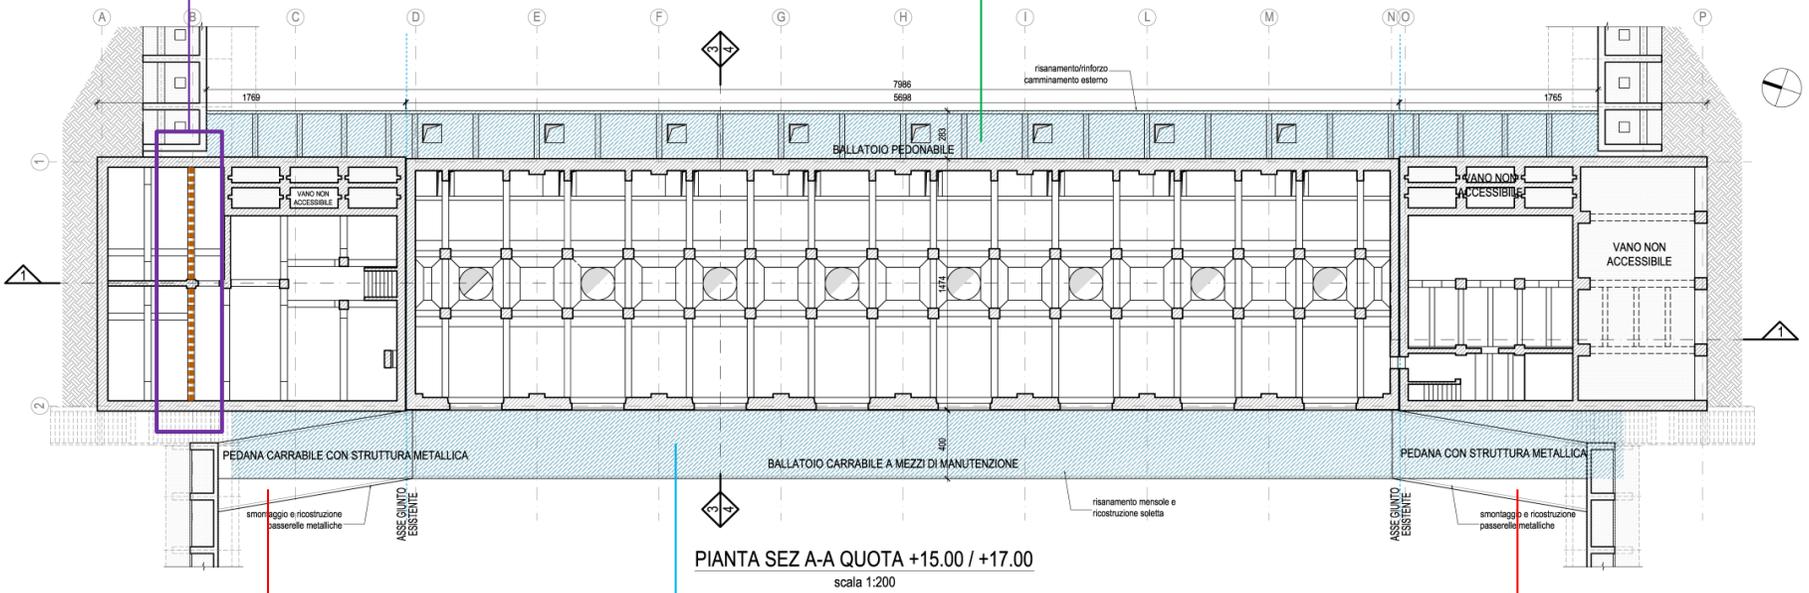
Interventi per il miglioramento sismico in progetto

Realizzazione di nuova parete in c.a. e muratura in fondazione e al piano interrato

Risanamento e rinforzo del camminamento esterno in c.a.

PIANTA SEZ A-A QUOTA +15.00 / +17.00
scala 1:200

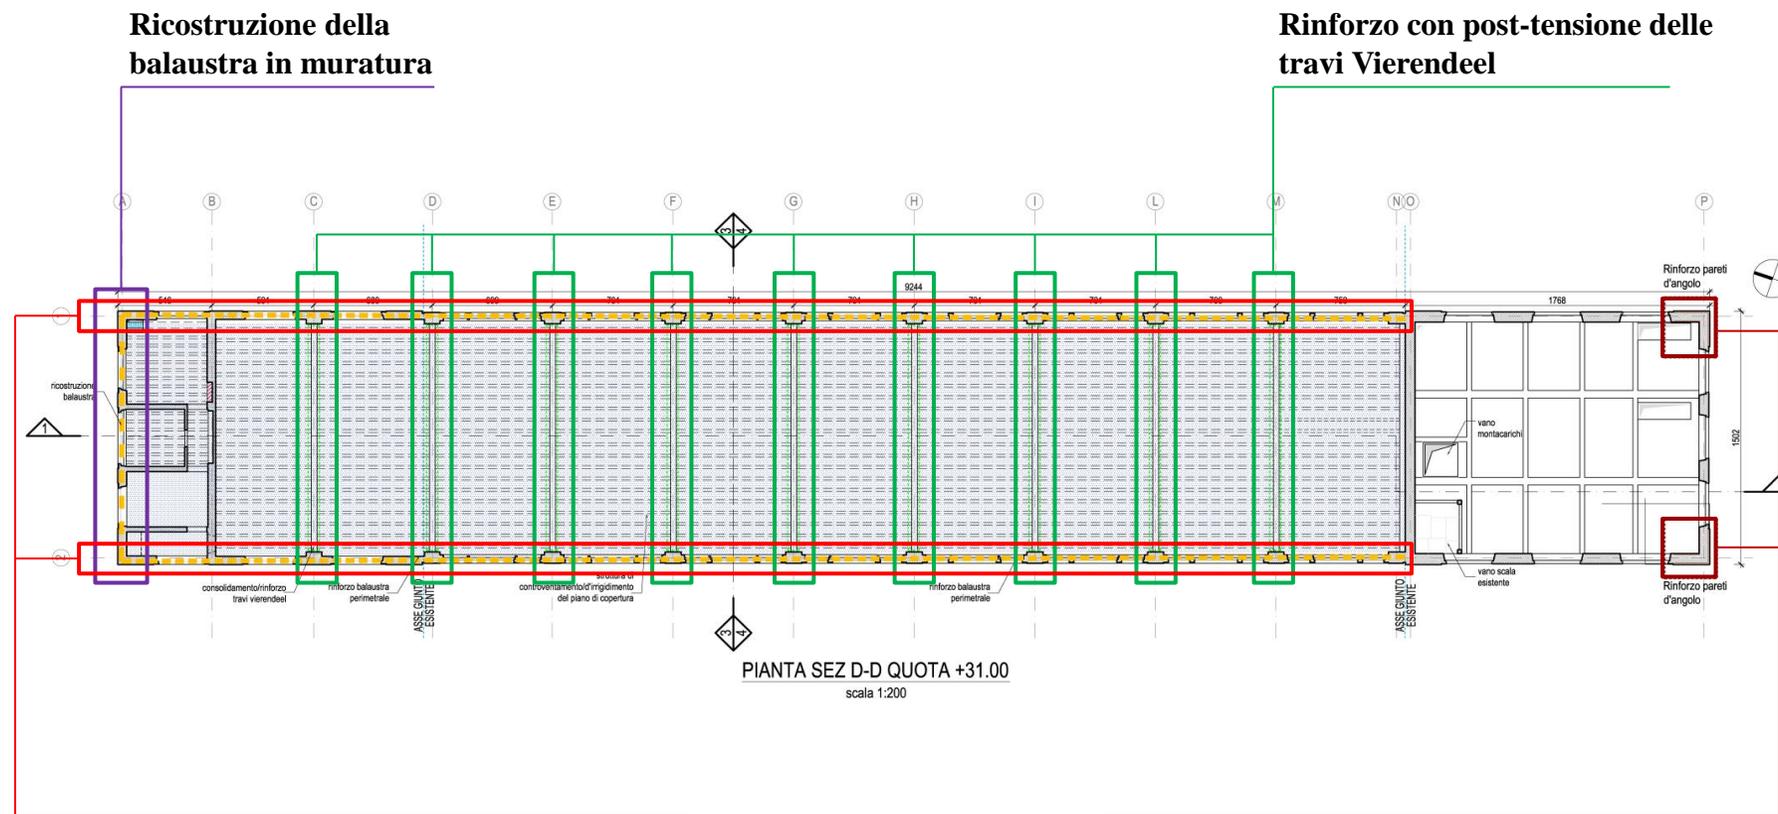
Interventi per il miglioramento sismico in progetto

Risanamento mensole in c.a. e ricostruzione soletta

Smontaggio e ricostruzione di rampe in carpenteria metallica

Rinforzo della balaustra in muratura con struttura in carpenteria metallica

Rinforzo delle pareti d'angolo della cabina elettrica con profili in carpenteria metallica

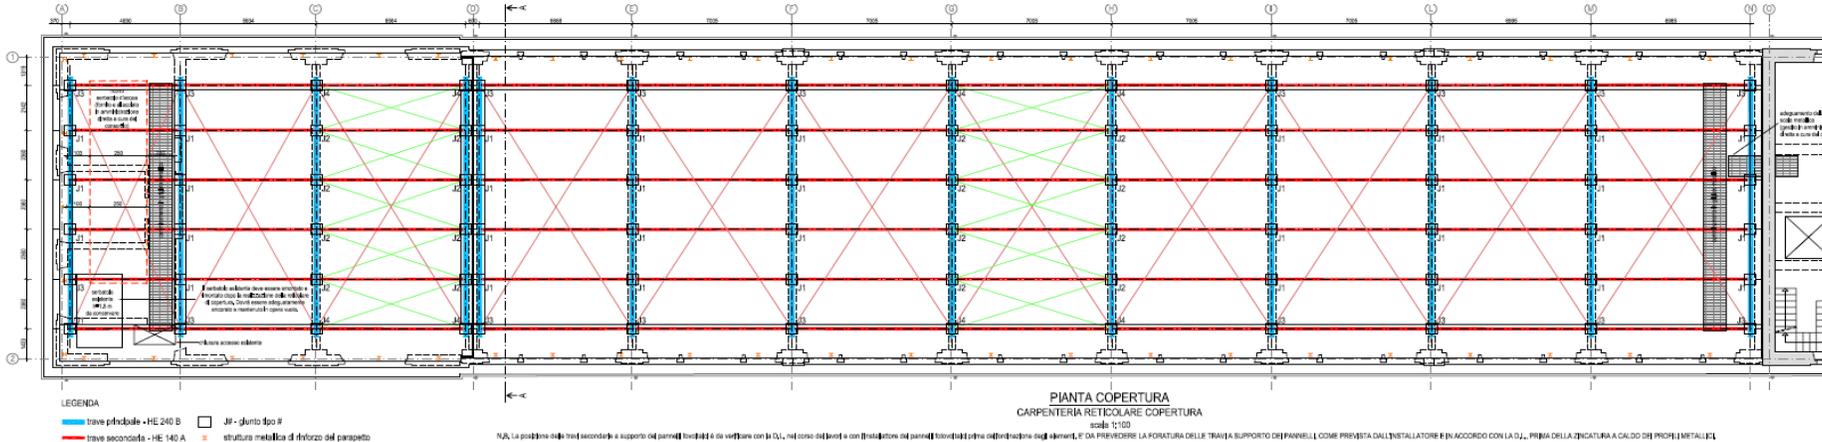
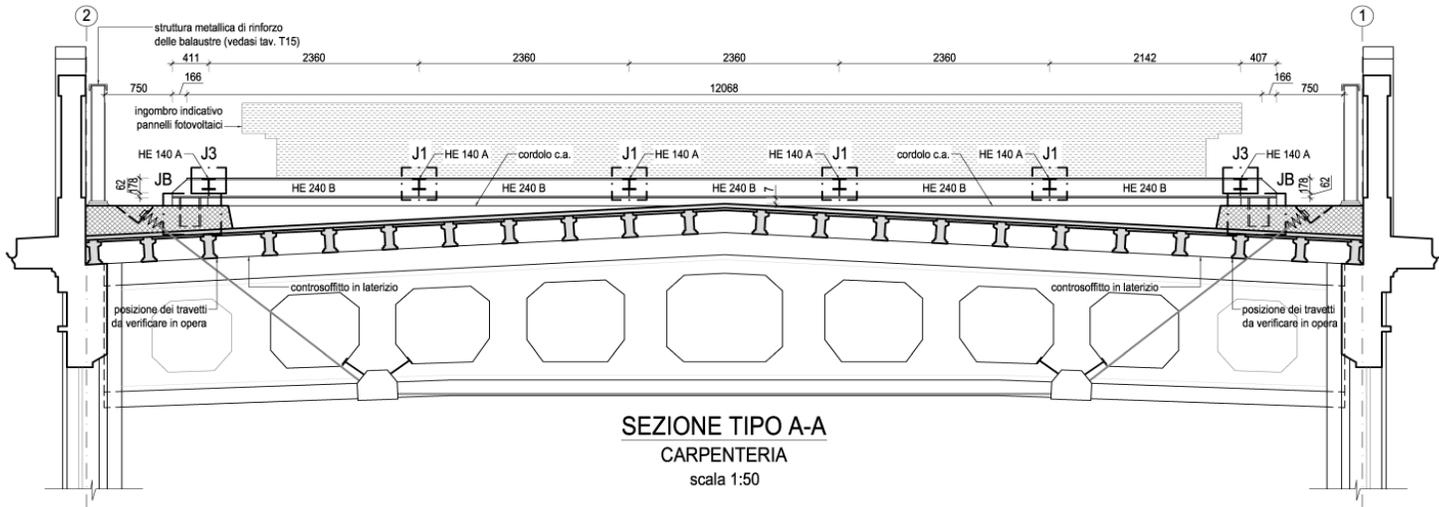
Reticolare di irrigidimento della copertura – componenti metallici

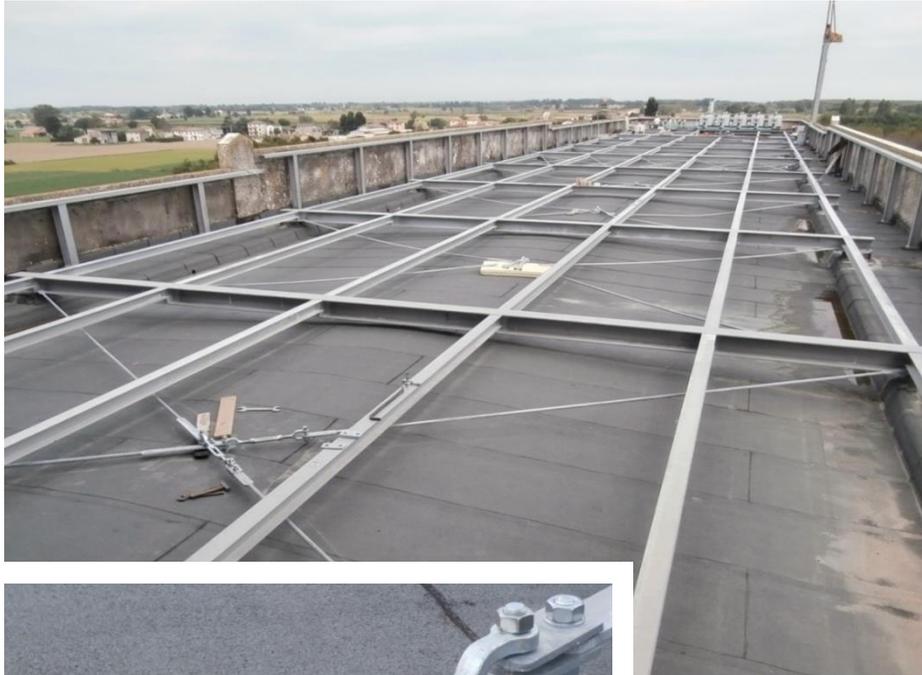
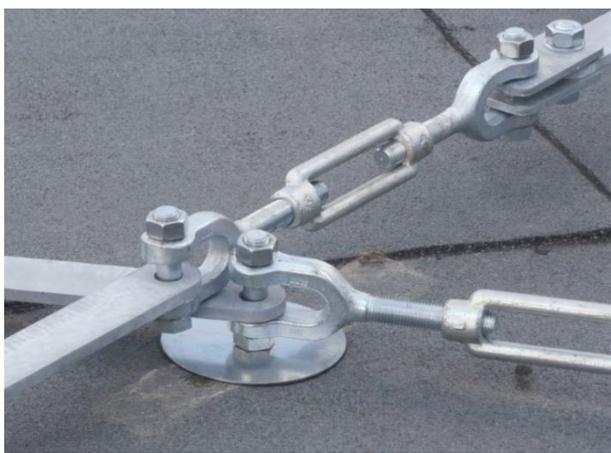
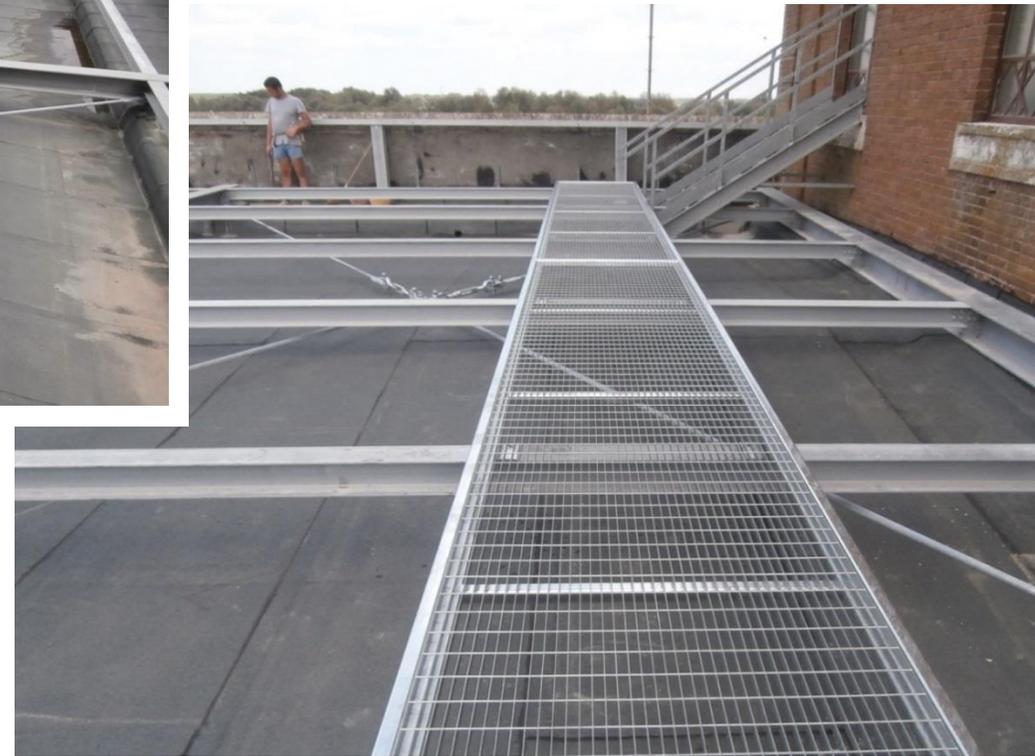
Reticolare di irrigidimento della copertura – componenti metallici
