**IL CONSOLIDAMENTO
STRUTTURALE**
Criteri, tecniche e cantieri

Le strutture murarie

Prof. Ing. Claudio Modena
Prof. Emerito, già Ordinario di
Tecnica delle Costruzioni
claudio.modena@unipd.it

Università degli Studi di Padova

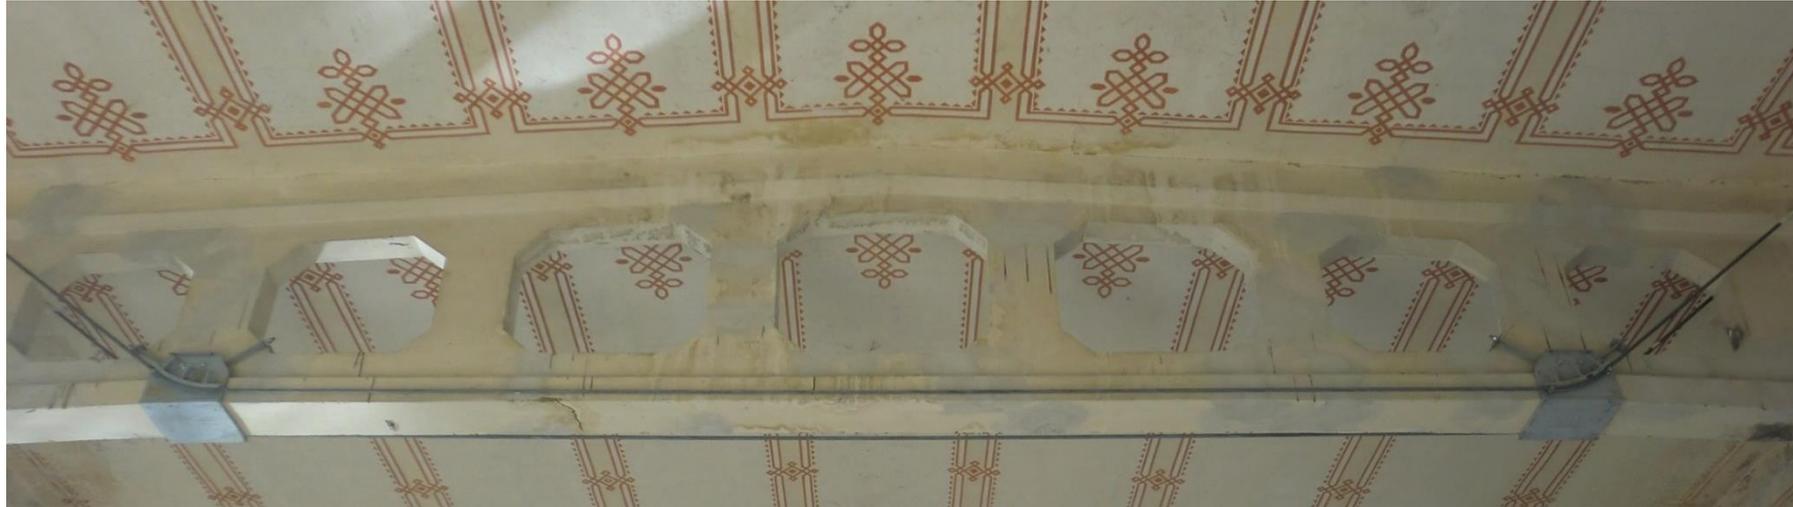
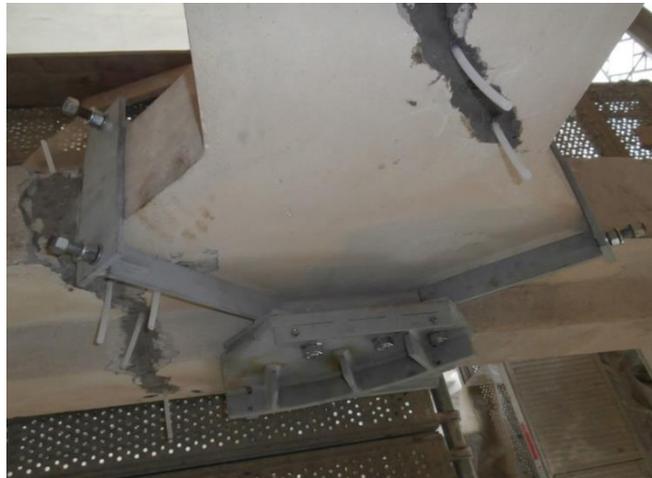
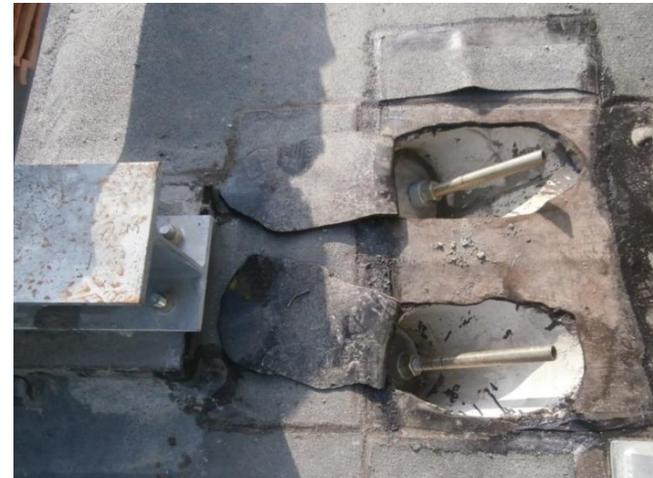
Rinforzo delle travi Vierendeel con post-tensione

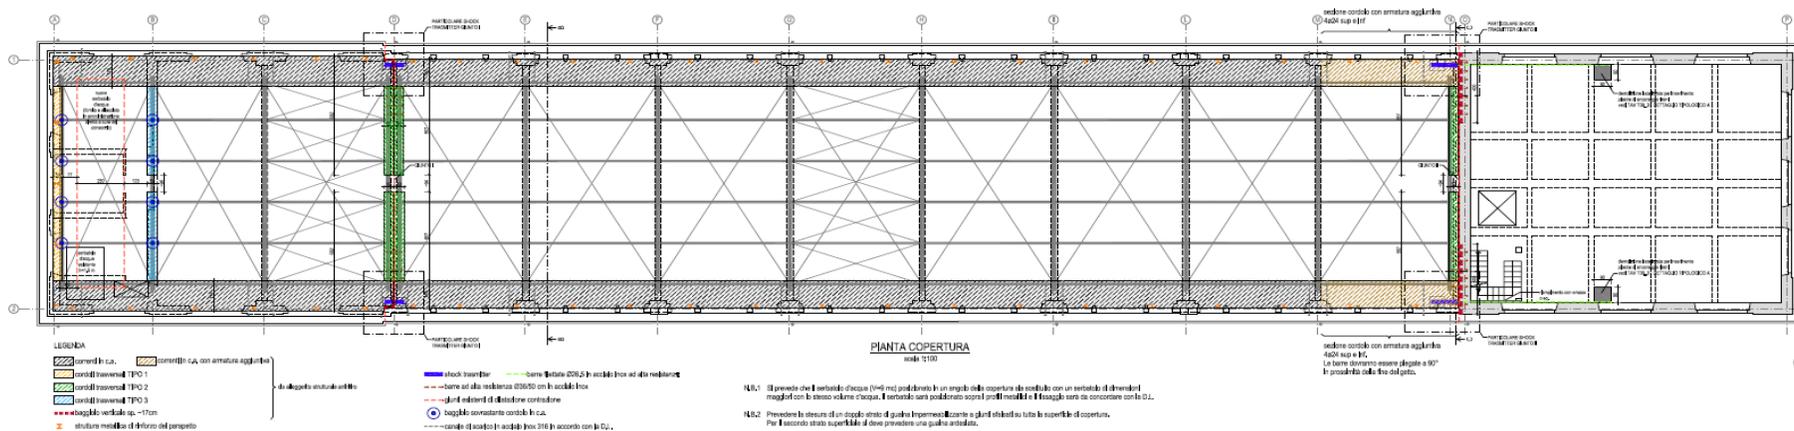
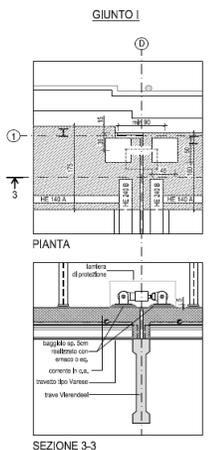
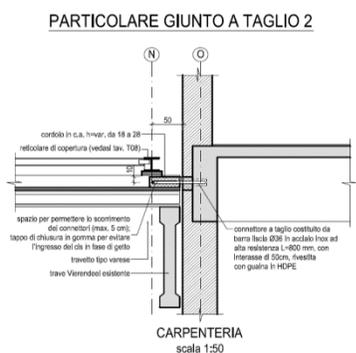
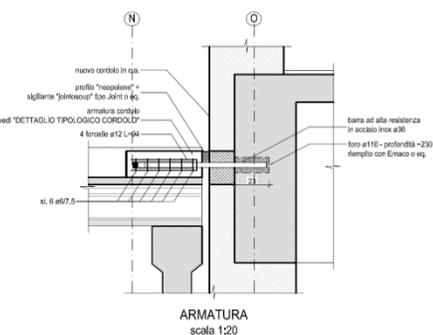
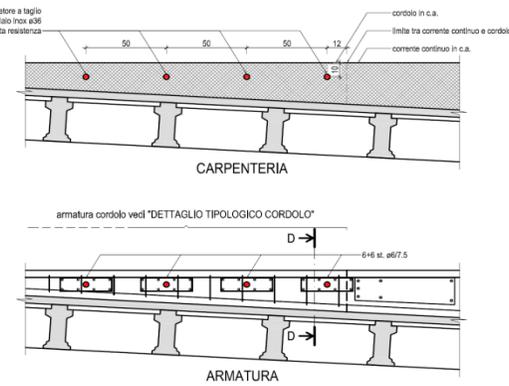
Reticolare di irrigidimento della copertura – cordoli in c.a.

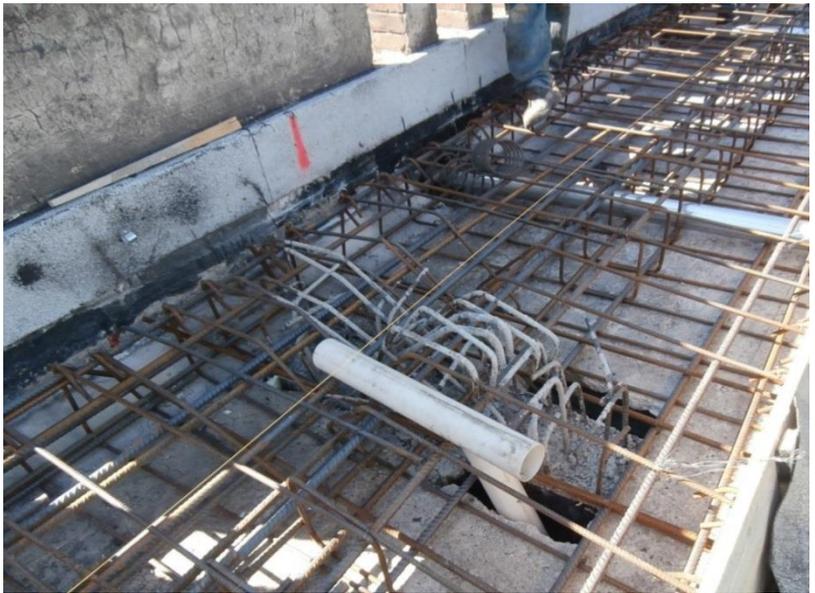
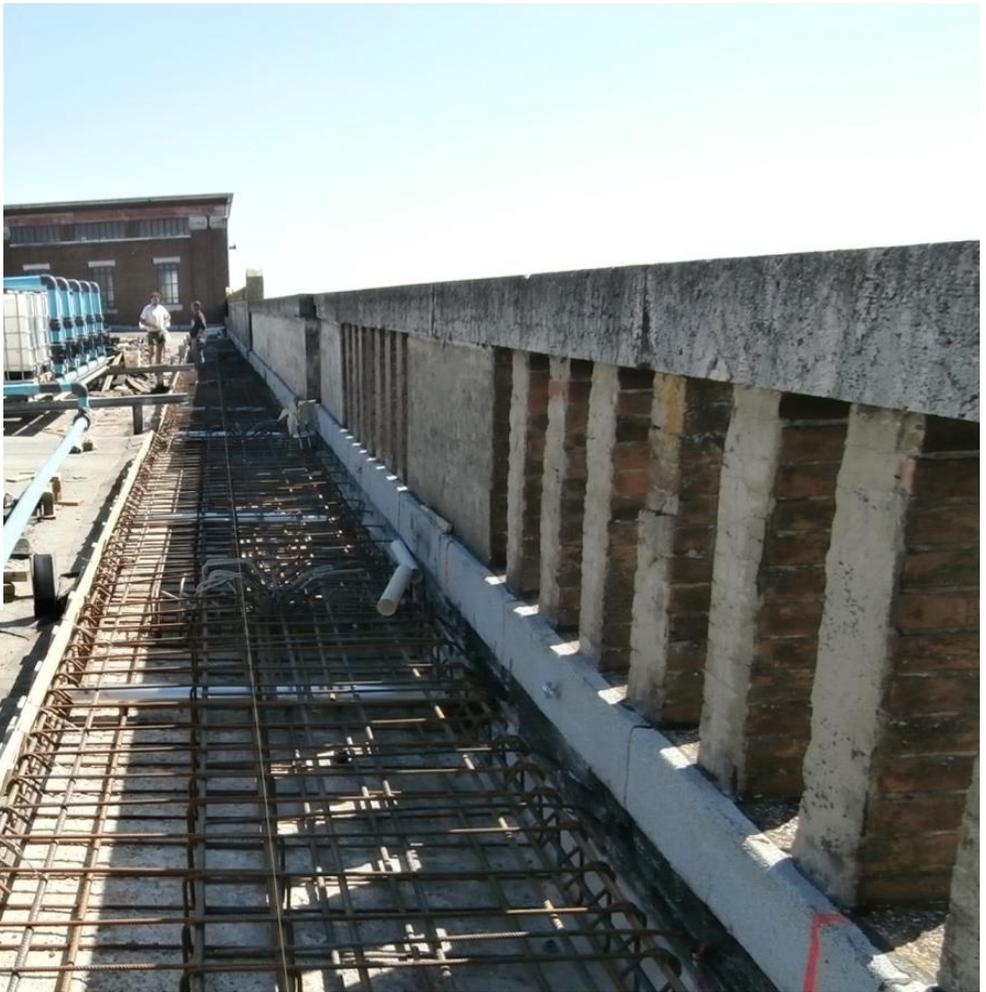
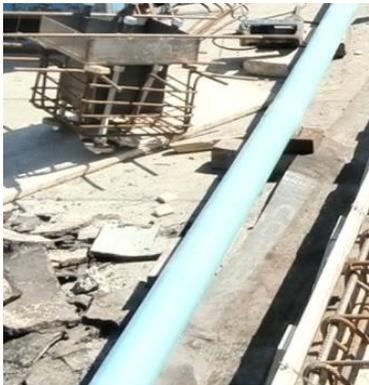
Reticolare di irrigidimento della copertura – cordoli in c.a.

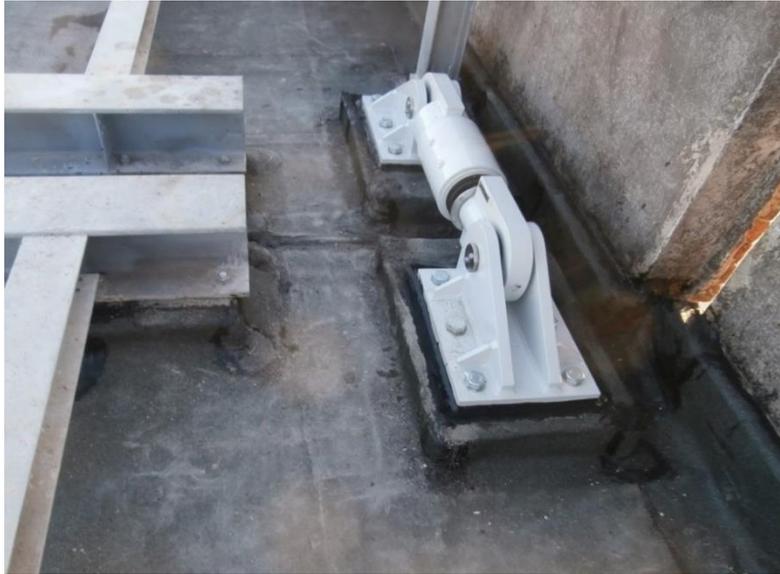
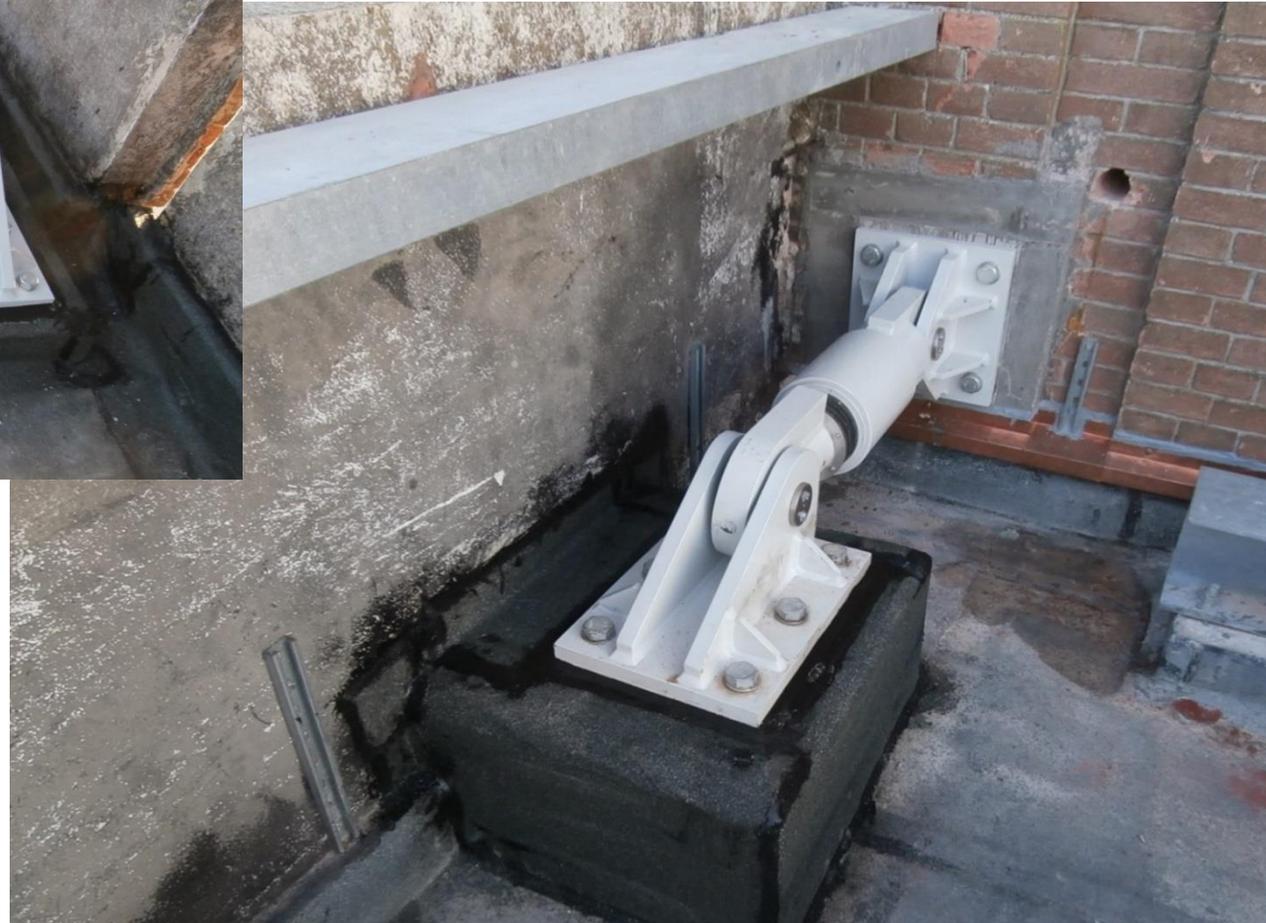
Reticolare di irrigidimento della copertura – trasmettitori d'urto

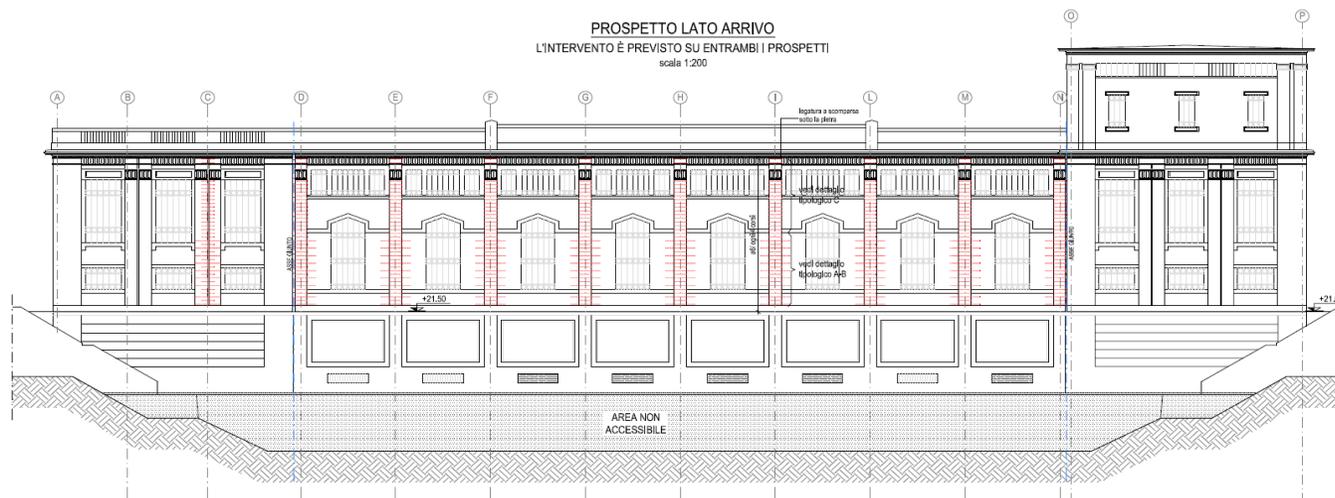
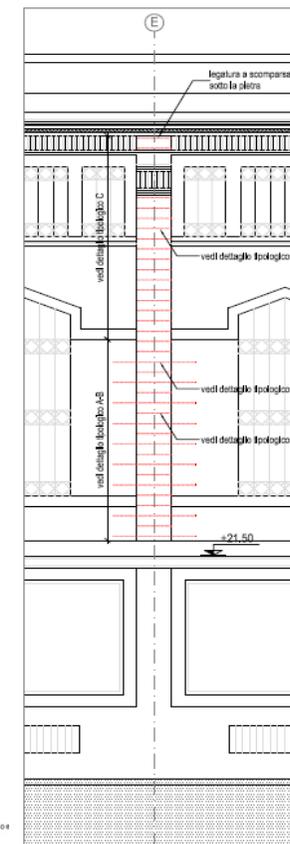
Legature tra pilastri e le pareti in muratura

PROSPETTO

INSERIMENTO BARRE INOX NEI GIUNTI DI MALTA

Inserimento di barre ottanuda mediante:

- rimozione parziale del giunto di malta profondità circa 6 cm;
- rimozione con raschietti di parti di malta e muratura decessa;
- inserimento di n° 1 barre inox AISI 304/316 ad acceranza migliorata B450C Ø 6 mm;
- fissaggio delle barre inserite entro eventuali perforazioni con malta di calce per iniezioni;
- sigillatura delle barre con malta di calce litraulica tipo M10 o superiore acciando riempimento con malta di calce litraulica. La malta utilizzata dovrà essere compatibile con la muratura esistente, priva di sali solubili e garantire una resistenza a compressione a 28 gg non inferiore 50 kg/cmq;
- per muratura a faccia a vista: sigillatura e stuccatura finale con malta di caratteristiche e colore adeguati.

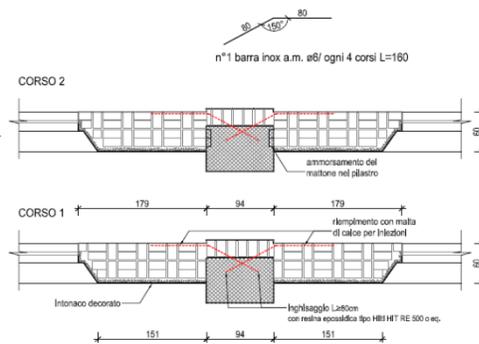
DETTAGLIO TIPOLOGICO A
INSERIMENTO BARRE INOX NEI GIUNTI DI MALTA
scala 1:50

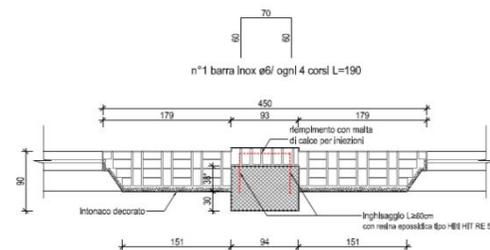
DETTAGLIO TIPOLOGICO B
INSERIMENTO BARRE INOX NEI GIUNTI DI MALTA
scala 1:50

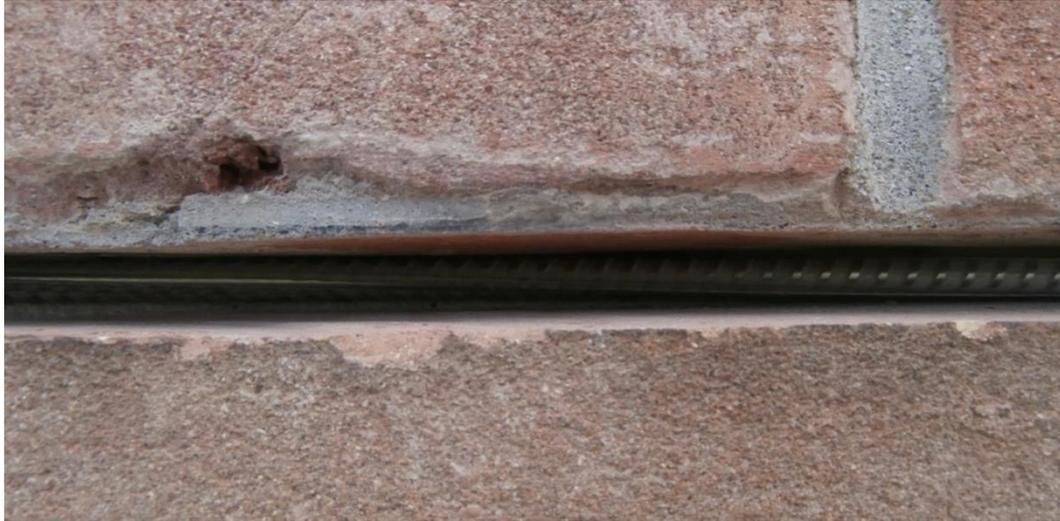
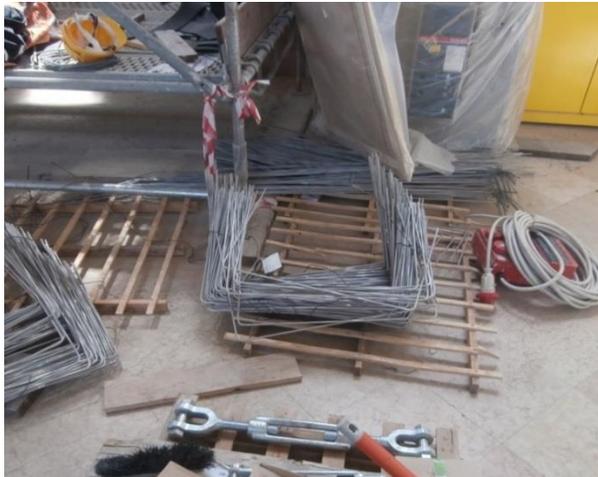
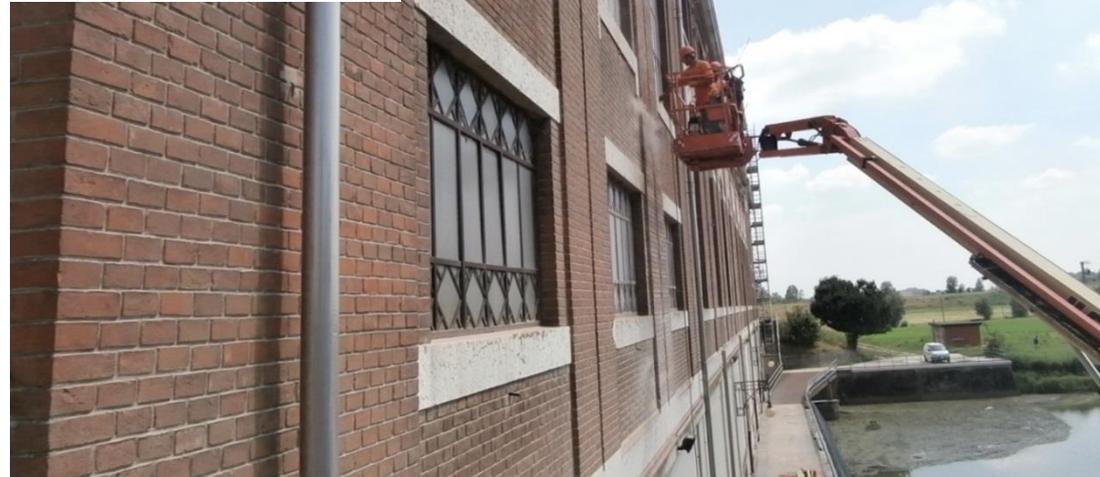
Legature tra pilastri e le pareti in muratura

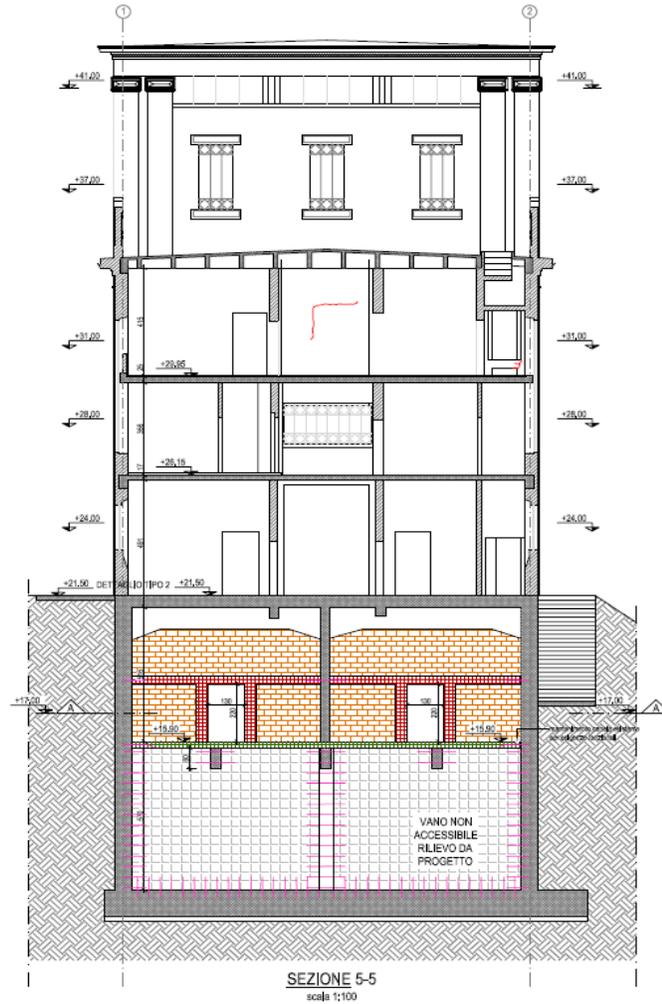
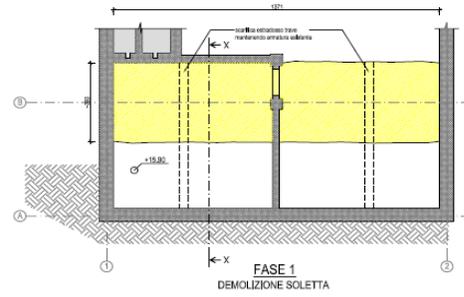
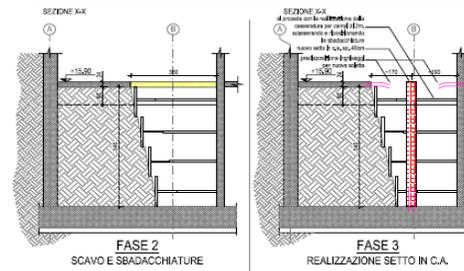
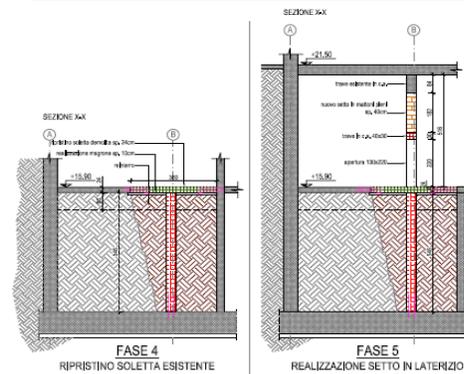
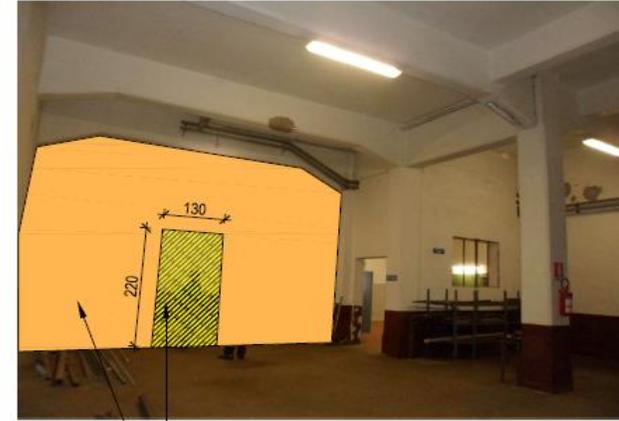
Nuova parete al piano interrato

Apertura di accesso al vano
Nuovo setto in mattoni pieni sp. 40 cm

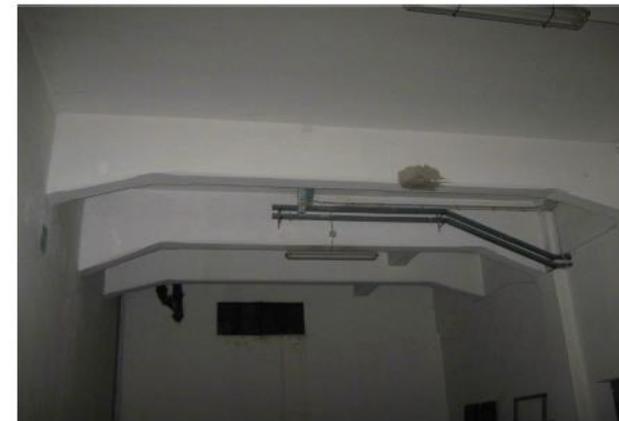
Trave intradossata al piano interrato

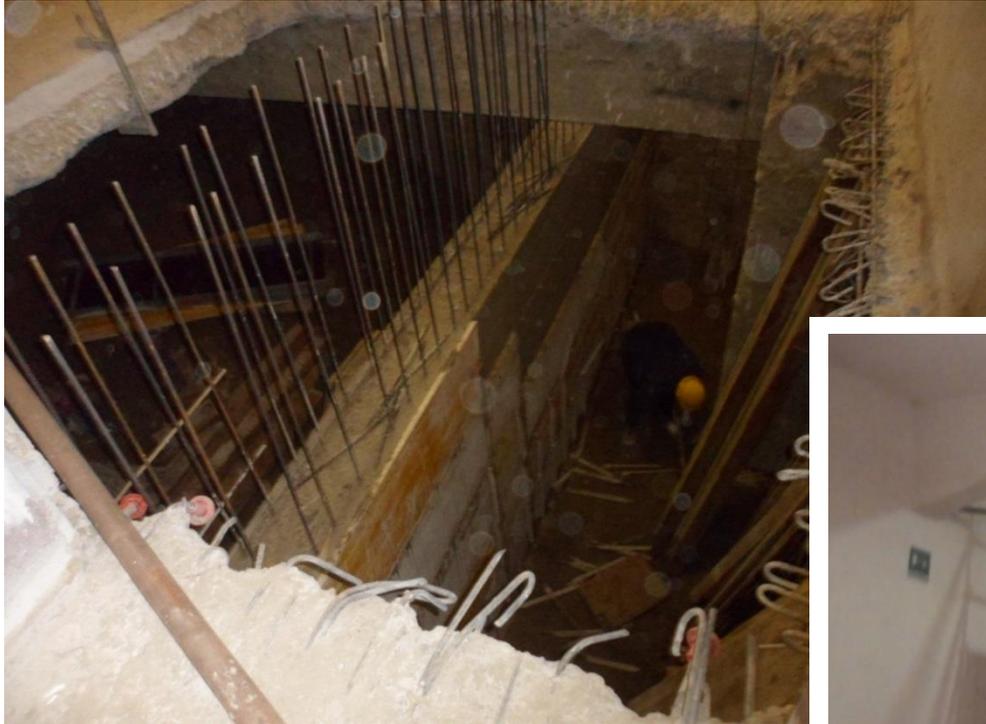
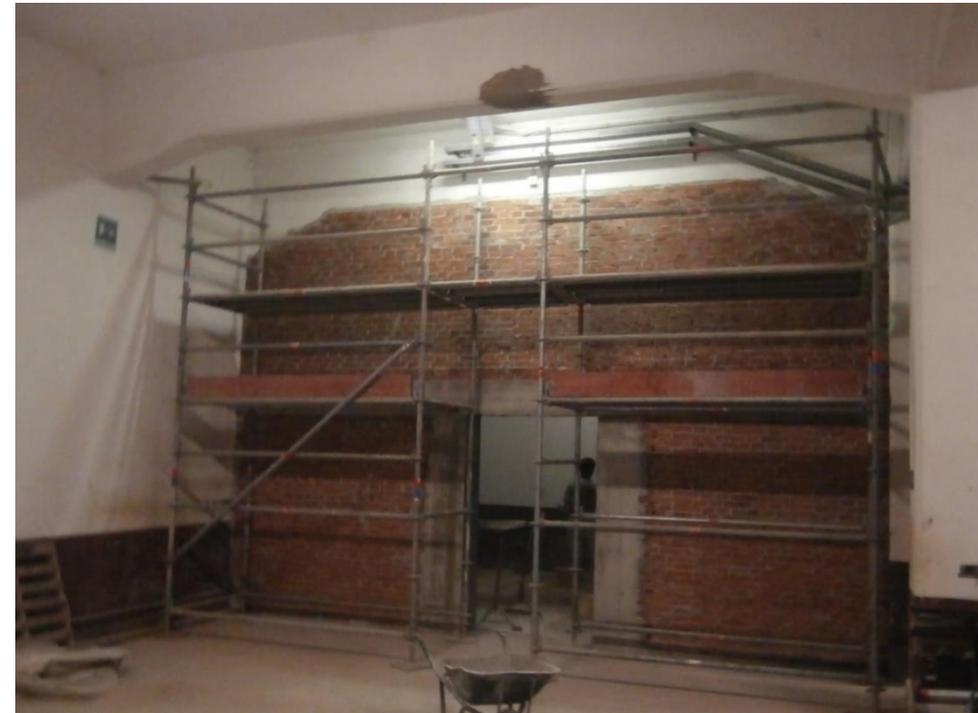
Nuova parete al piano interrato

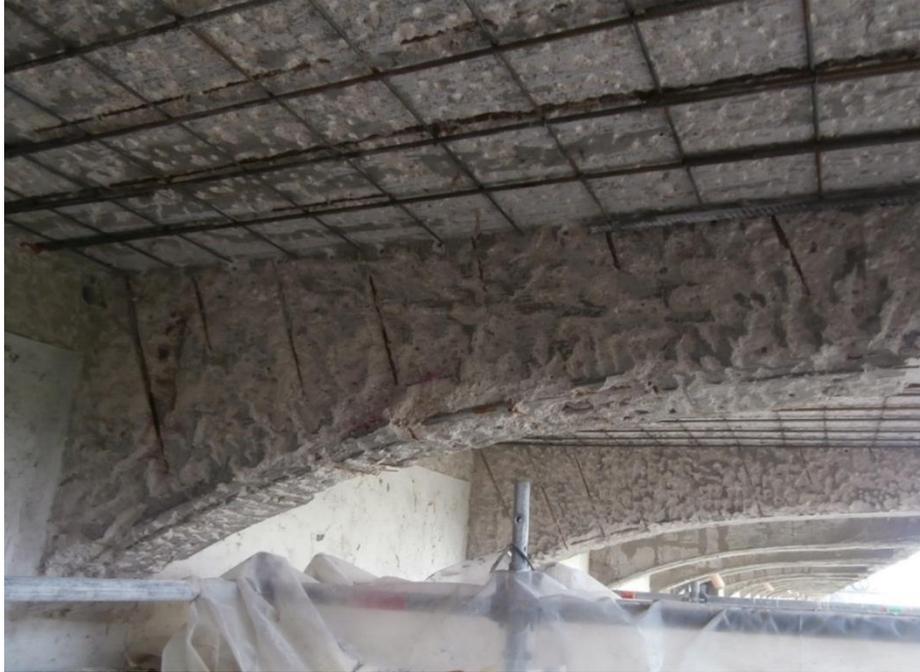
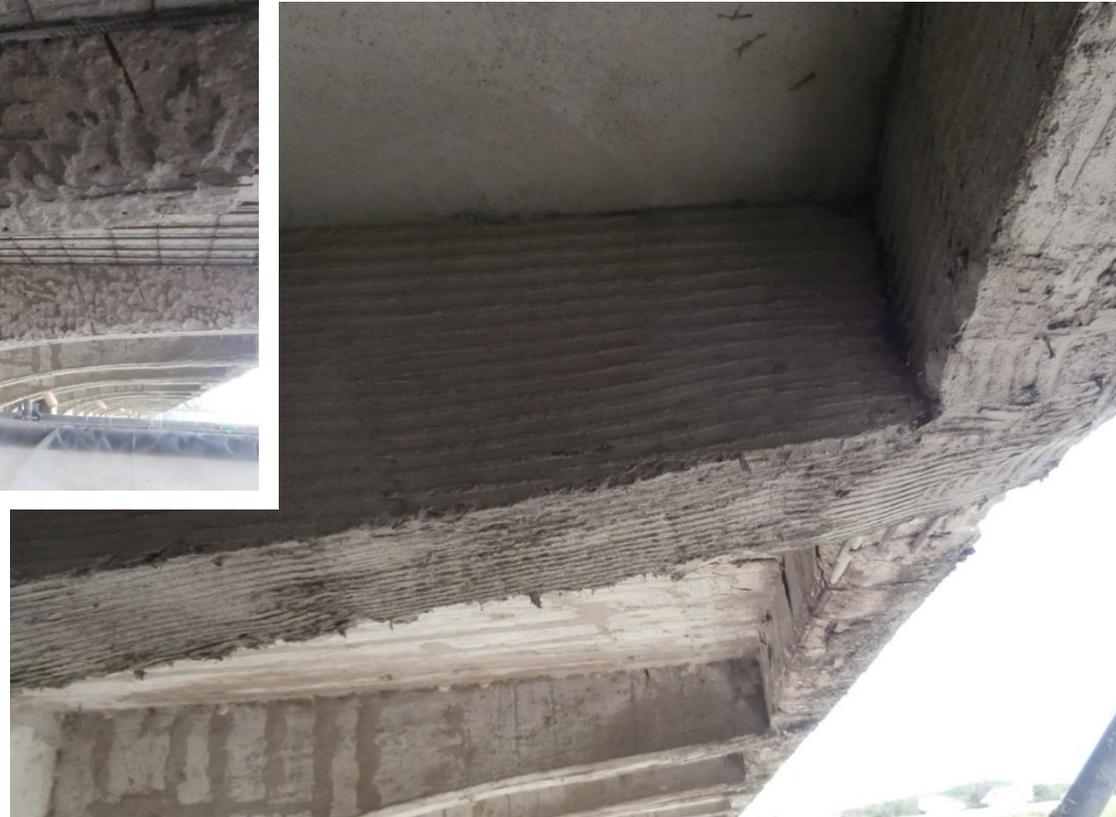
Ripristini e rinforzo all'intradosso del camminamento esterno lato Est

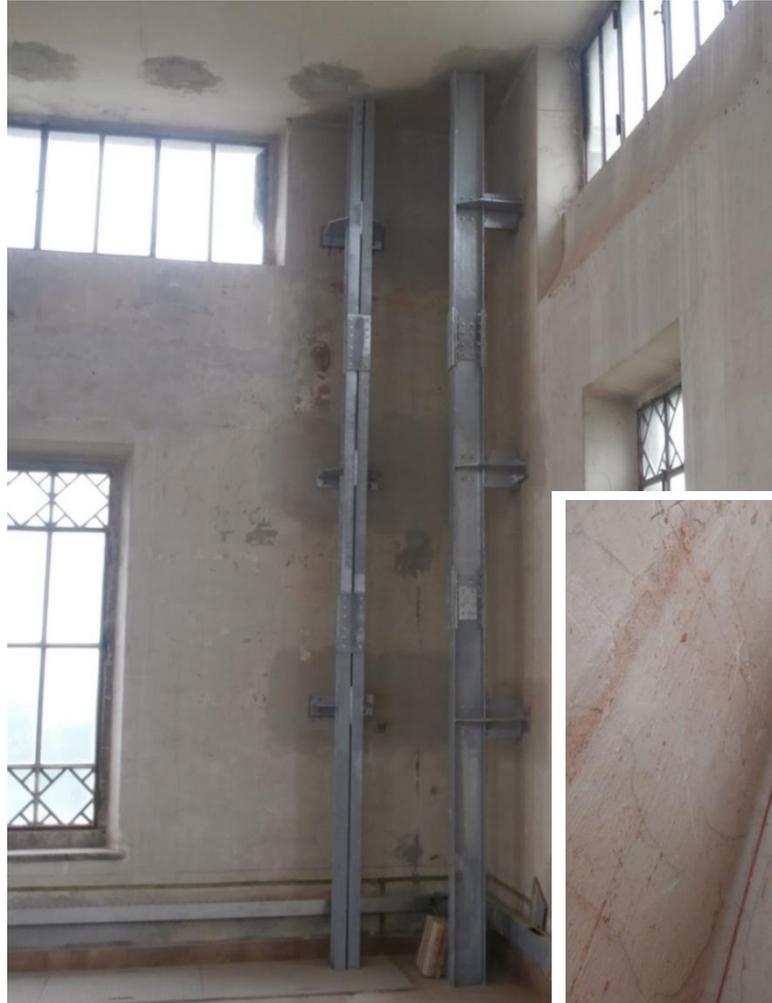
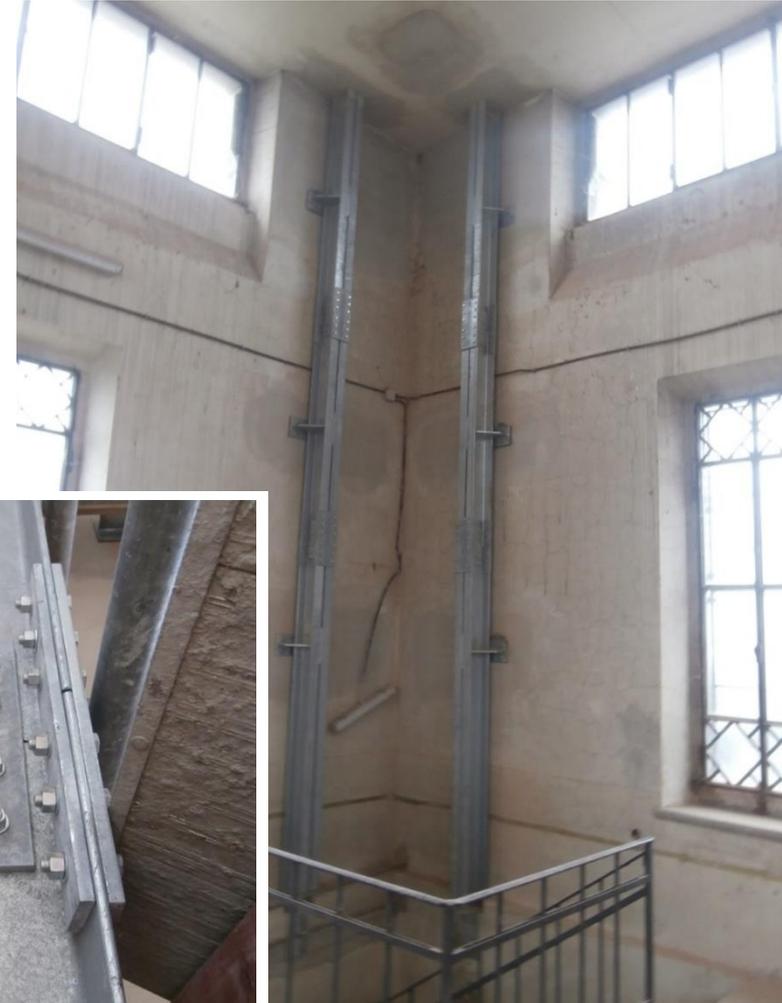
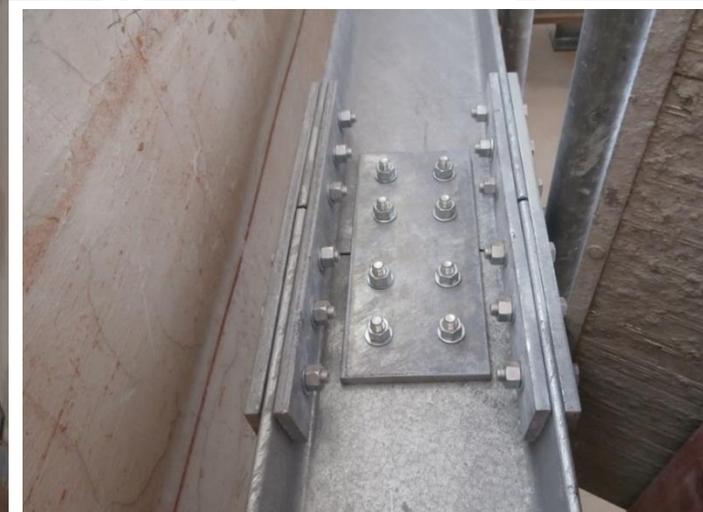
Rinforzo angolate cabina elettrica

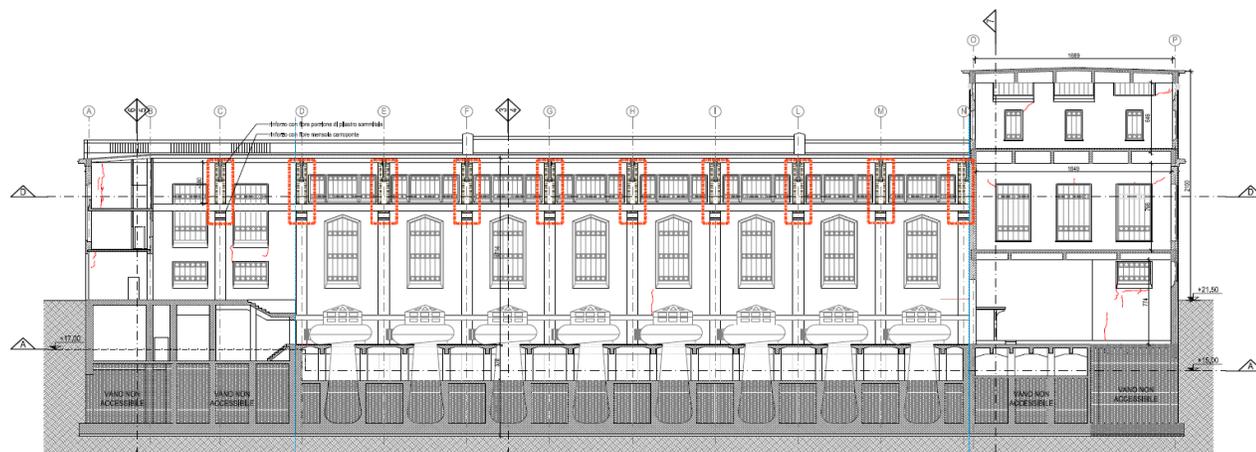
Rinforzi localizzati con fasciature in materiale composito (FRP)

SEZIONE 1-1
L'INTERVENTO È PREVISTO SU ENTRAMBI I PROSPETTI INTERNI

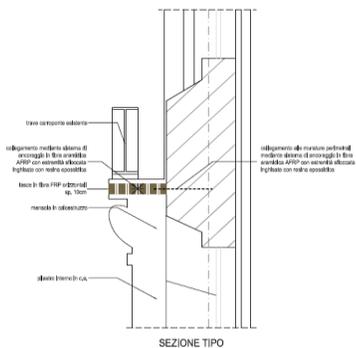
SEZIONE TIPO

Particolare 01A
rinforzo con fasce CFRP
scala 1:20

- INDICAZIONI OPERATIVE PER APPLICAZIONE RINFORZI CFRP:
- rimozione parziale dell'intonaco;
 - pulizia e regolarizzazione della superficie;
 - eventuale applicazione del primer tipo MBrace Primer della BASF o equivalente;
 - eventuale applicazione della resatura tipo MBrace Putty della BASF o equivalente;
 - applicazione dell'adesivo tipo MBrace Adesivo della BASF o equivalente;
 - applicazione dello strato di tessuto unidirezionale in fibra di carbonio tipo MBrace Fibre Alta Resistenza della BASF o equivalente;
 - posizionazione del secondo strato di adesivo (ove richiesto);
 - ripristino dell'intonaco e delle finiture preesistenti.
- NOTA: riportare in ogni caso le indicazioni riportate nella scheda tecnica del prodotto.
NOTA 2: è stata riportata la sequenza applicativa BASF.

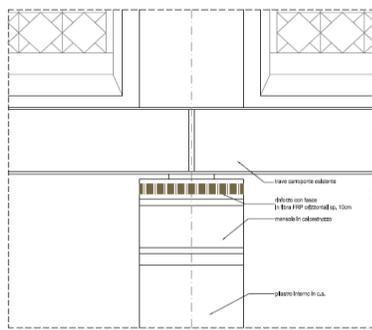
PROSPETTO TIPO

Particolare 01B
sficcatura per ancoraggio delle fasce CFRP
scala 1:20

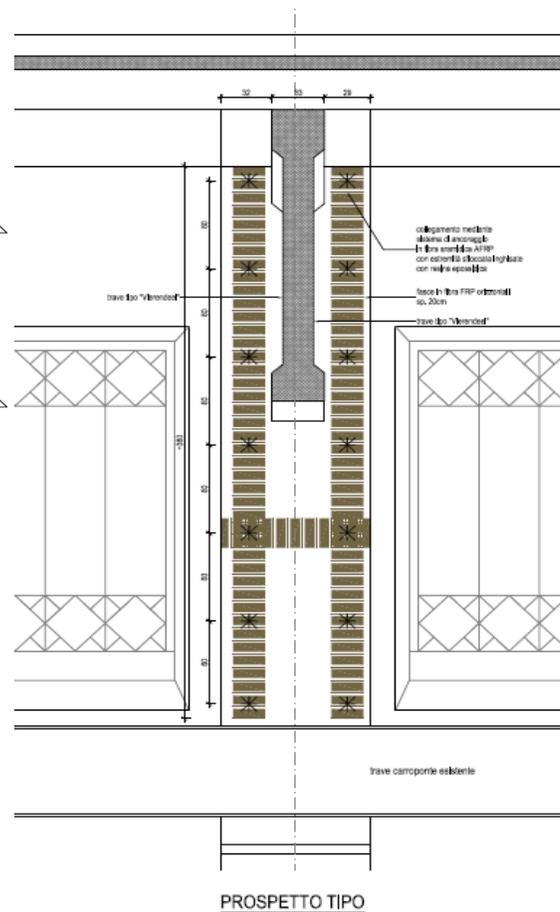
PROSPETTO TIPO

Rinforzi localizzati con fasciature in materiale composito (FRP)

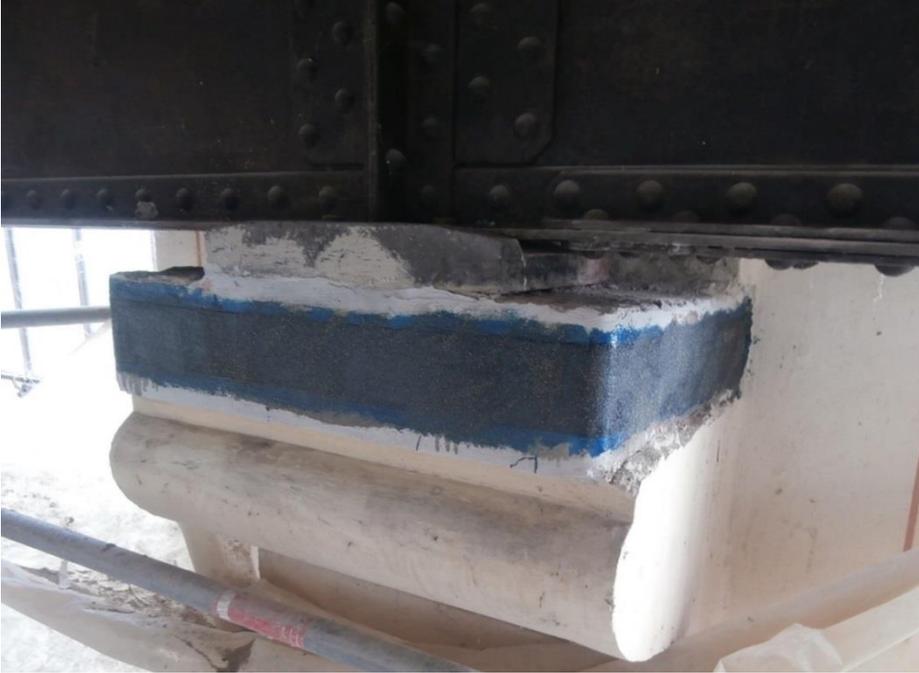
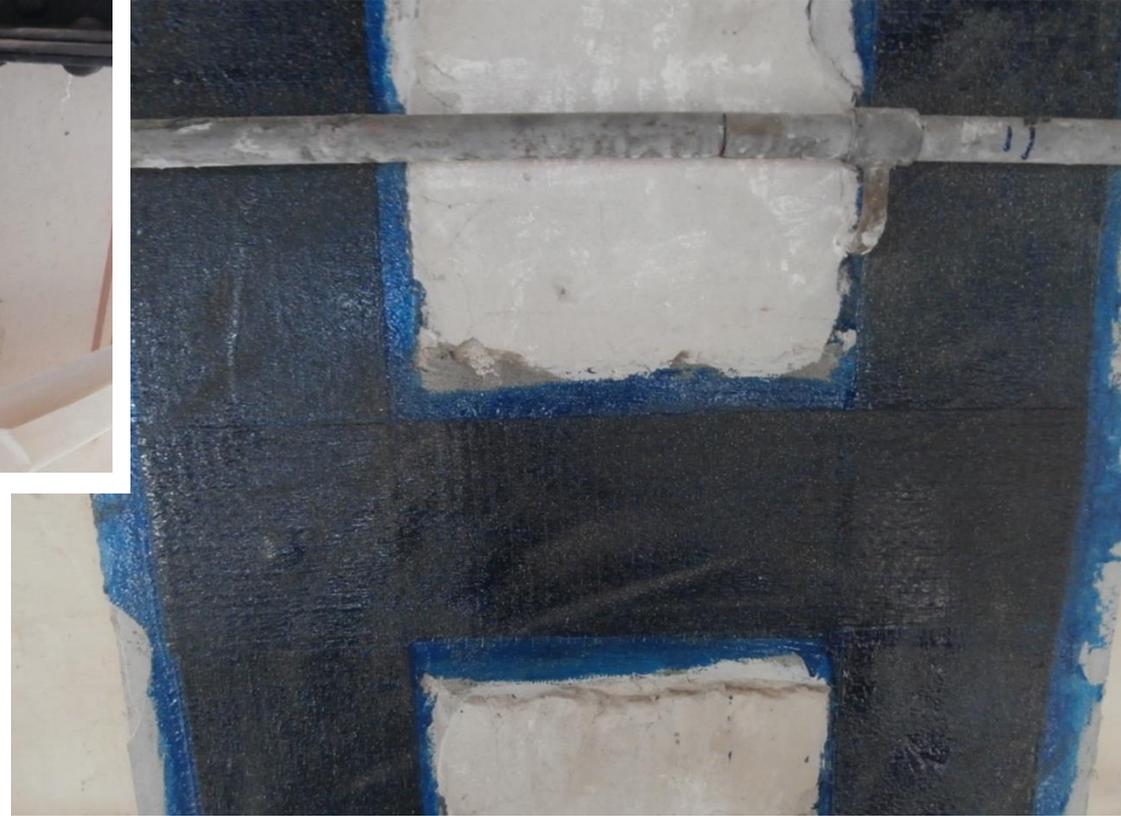
Interventi su lesioni

SIGILLATURA DI LESIONI FINO A 5 mm SU C.A. FESSURATO CON RESINA EPOSSIDICA BICOMPONENTE

- eliminazione di parti friabili e incoerenti e pulizia accurata della superficie con aria compressa;
- fissaggio tubicini d'iniezione;
- sigillatura delle fessurazioni;
- iniezioni a bassa pressione di resina epossidica bicomponente, a bassissima viscosità, priva di solventi, colabile ed iniettabile a bassa pressione tipo Concretive superfluido della Basf o equivalente;

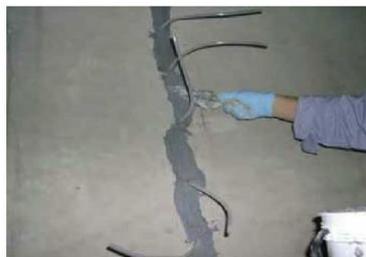
Scaratura di lesioni ottenuta mediante:

- pulizia della lesione con aria compressa;
- rimozione con raschietti di parti di malta e muratura decessa all'interno della lesione;
- eventuale sostituzione di singoli mattoni per la creazione di ammortature;
- Inserimento di cannule per la successiva iniezione a passo di circa 30 cm;
- accurato riempimento con malta di calce idraulica. La malta utilizzata dovrà essere compatibile con la muratura esistente, priva di sali solubili e garantire una resistenza a compressione a 28 gg non inferiore 50 kg/cm². Per lesioni di grande ampiezza potranno essere inserite scaglie di mattone;
- Iniezione a bassa pressione di bolacca di calce;
- per muratura a faccia a vista: sigillatura e stollatura finale con malta di caratteristiche e colore conformi all'originale.

Potrà essere previsto l'inserimento nei giunti di malta di barre inox a.m. Ø6 mm B450C.

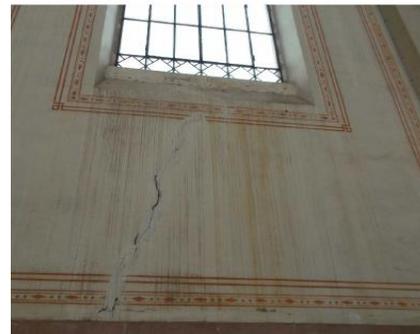
Quadro fessurativo: lesione su calcestruzzo

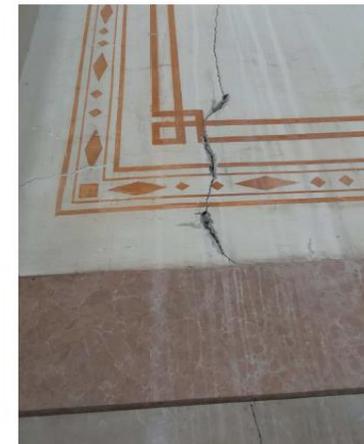
Vista di dettaglio: lesione su calcestruzzo

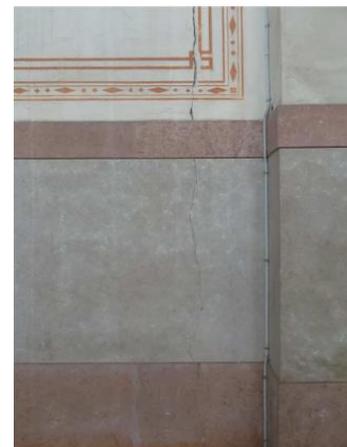
Vista di dettaglio: lesione su calcestruzzo

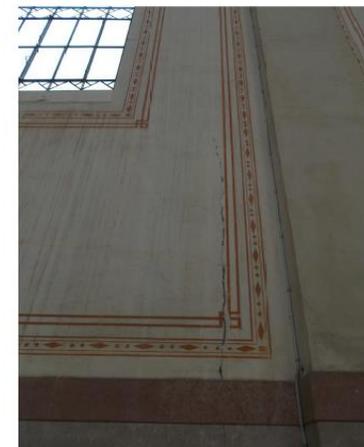
Vista di dettaglio: lesione su calcestruzzo
